FICHA DE INVENTÁRIO

• Designação - Imóvel
• Local/Endereço - Travessa da Couraça de Lisboa, nº2 a 4
• Freguesia - Almedina
• Concelho - Coimbra
• Distrito - Coimbra

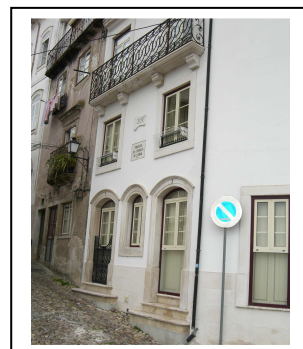
• Função Origem → Habitação
• Função Actual → Habitação
• Enquadramento → Pequena viela que faz a ligação entre os Palácios Confusos e a Couraça de Lisboa. Figurava já nas Plantas Gerais de 1873-74 com as dimensões que tem actualmente.
• Descrição Geral e Pormenores Importantes → Trata-se de um prédio urbano, com 5 pisos, em bom estado de conservação. Embora não tenha pormenores notáveis, vale pela quantidade e qualidade extraordinárias de guardas metálicas, bem como das cantarias exibidas.
• Estado de Conservação → Bom

• Transformações/destruições previstas → Fios eléctricos visíveis na fachada, estendais de roupa, antenas de TV e muita queda de rebouco na parede.
--

•**Síntese Arquitectónica** → O imóvel, com prolongamento para a Couraça de Lisboa, abre no r/c com uma porta de duas folhas, em alumínio termo-lacante, com bandeira envidraçada em forma de arco abatido. É protegida por um portão em guarda metálica e tem cantaria pétrea simples. Segue-se uma janela de duas folhas, em alumínio termo-lacado, com bandeira envidraçada em forma de arco abatido. Por fim, no r/c, observa-se uma janela de duas folhas, com bandeira envidraçada em forma de arco abatido; a curiosidade nesta janela é que foi aplicada no local onde deveria estar uma porta, sendo por isso a sua parte de baixo envidraçada, sem ter qualquer tipo de abertura. A cantaria pétrea é simples, idêntica à da porta atrás referida.

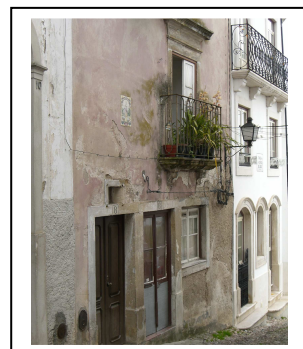
• Designação - Imóvel
• Local/Endereço - Travessa da Couraça de Lisboa, nº6 a 8
• Freguesia - Almedina
• Concelho - Coimbra
• Distrito - Coimbra

• Função Origem → Habitação
• Função Actual → Habitação
• Enquadramento → Pequena viela que faz a ligação entre os Palácios Confusos e a Couraça de Lisboa. Figurava já nas Plantas Gerais de 1873-74 com as dimensões que tem actualmente.
• Descrição Geral e Pormenores Importantes → Trata-se de um prédio urbano, em mau estado de conservação, com 5 pisos. O imóvel não apresenta grandes motivos de interesse, embora haja a preservar alguma decoração em cantaria pétreo e a varanda suportada por cachorros.
• Estado de Conservação → Mau

• Transformações/destruições previstas → Fios eléctricos visíveis na fachada, estendais de roupa, antenas de TV e muita queda de rebouco na parede.
--

• Síntese Arquitectónica → O imóvel, em muito mau estado de conservação, abre no r/c com duas portas de duas folhas, com cantaria pétreo simples, seguidas de uma janela de duas folhas de abrir, também com cantaria pétreo simples. Por cima da 1ª porta, é visível uma abertura quadrangular, que servirá de respirador para uma divisão sem janelas, tendo esta também cantaria pétreo simples. No 1º andar, rasga-se uma porta de duas folhas de abrir, com cantaria pétreo simples. Esta estrutura é protegida por uma varanda com guarda metálica em ferro fundido. A varanda é suportada por dois cachorros em pedra em bom estado de conservação. No 2º piso, observam-se duas janelas de duas folhas de abrir, com cantaria pétreo simples. Na segunda janela existe um avental, mas não o tradicional de forma rectangular: este é em formato triangular invertido, com um objecto circular na extremidade que se encontra virada para baixo. Os pisos seguintes, possivelmente um acrescento relativamente à casa original, encontram-se mais recuados relativamente à fachada principal. No 3º piso vêem-se duas portas, que por se encontrarem totalmente encerradas por estores plásticos exteriores, não se conseguem descrever. Estas são protegidas por uma varanda com guarda metálica em ferro fundido, que ocupa toda a largura do imóvel. Por fim, o último piso é ocupado por um terraço, protegido por uma guarda metálica,

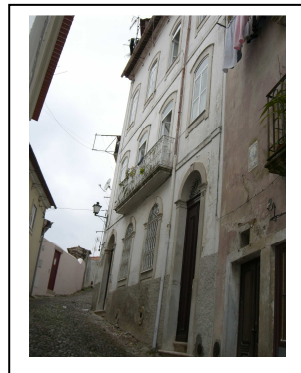
● Designação - Imóvel
● Local/Endereço - Travessa da Couraça de Lisboa, nº10 a 12
● Freguesia - Almedina
● Concelho - Coimbra
● Distrito - Coimbra

● Função Origem → Habitação
● Função Actual → Habitação
● Enquadramento → Pequena viela que faz a ligação entre os Palácios Confusos e a Couraça de Lisboa. Figurava já nas Plantas Gerais de 1873-74 com as dimensões que tem actualmente.
● Descrição Geral e Pormenores Importantes → Trata-se de um prédio urbano com 3 pisos. O imóvel não tem pormenores notáveis, vale essencialmente pelo seu conjunto arquitectónico, nomeadamente no que respeita às varandas e protecções com guarda metálica, típicas da arquitectura corrente praticada em Coimbra, (especialmente na Alta), a partir dos séculos XIX e XX.
● Estado de Conservação → Bom

● Transformações/destruições previstas → Fios eléctricos visíveis na fachada.
--

● Síntese Arquitectónica → O imóvel abre no r/c, com uma porta de duas folhas, com bandeira envidraçada em forma de arco de volta perfeita; esta tem uma protecção em guarda metálica. A porta tem cantaria pétrea, com a imposta decorada como se fosse um capitel, bem como o fecho a merecer uma atenção especial. Seguem-se duas janelas, em alumínio termo-lacado, com bandeira em arco de volta perfeita. Todo o conjunto está protegido por guarda metálica, e a cantaria pétrea é idêntica á da porta atrás referida. Segue-se uma outra porta, igual à primeira. No 1º piso rasga-se uma janela de duas folhas, em alumínio termo-lacado, com bandeira envidraçada e cantaria pétrea simples.

Edifício a intervencionar ao abrigo do Programa PRAUD 2002; à data da actualização da presente ficha, encontrava-se em execução o levantamento arquitectónico do imóvel para se proceder ao seu projecto de reabilitação.

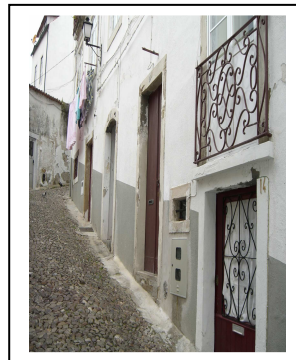
● Designação - Imóvel
● Local/Endereço - Travessa da Couraça de Lisboa, nº14 a 20
● Freguesia - Almedina
● Concelho - Coimbra
● Distrito - Coimbra

● Função Origem → Habitação
● Função Actual → Habitação
● Enquadramento → Pequena viela que faz a ligação entre os Palácios Confusos e a Couraça de Lisboa. Figurava já nas Plantas Gerais de 1873-74 com as dimensões que tem actualmente.
● Descrição Geral e Pormenores Importantes → Trata-se de um prédio urbano com 5 pisos. O imóvel não tem pormenores notáveis, vale essencialmente pelo seu conjunto arquitectónico, justificado pelo ritmo imprimido pelas janelas.
● Estado de Conservação → Bom

● Transformações/destruições previstas → Fios eléctricos e muitos estendais na fachada, antenas de TV e parabólicas.

● Síntese Arquitectónica → O imóvel, de 5 pisos, abre no r/c com uma janela rectangular de 2 folhas de abrir, com cantaria pétreia, protegida por uma rede e uma grade em ferro fundido. Seguem-se quatro portas: a primeira é uma porta de duas folhas, com cantaria pétreia simples; a segunda, é de duas folhas, com cantaria pétreia simples, embora a arquivada da cantaria tenha a forma de um arco abatido; a 3ª é uma porta de duas folhas com cantaria pétreia simples. Devido à inclinação do terreno, acima desta última porta fica uma outra, mas sem ser no 1º piso: é uma porta de duas folhas em alumínio termo-lacado, protegido por uma guarda metálica em ferro fundido, com cantaria pétreia simples. No 1º piso, rasgam-se cinco janelas de duas folhas, em alumínio termo-lacado, com bandeira envidraçada e cantaria pétreia simples.

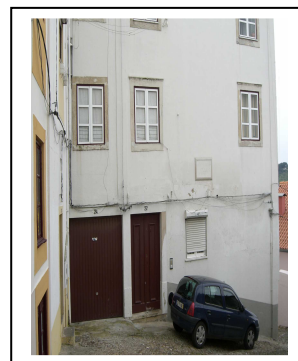
● Designação - Imóvel
● Local/Endereço - Travessa da Couraça de Lisboa, nº22 a 24
● Freguesia - Almedina
● Concelho - Coimbra
● Distrito - Coimbra

● Função Origem → Habitação
● Função Actual → Habitação
● Enquadramento → Pequena viela que faz a ligação entre os Palácios Confusos e a Couraça de Lisboa. Figurava já nas Plantas Gerais de 1873-74 com as dimensões que tem actualmente.
● Descrição Geral e Pormenores Importantes → Trata-se de um prédio urbano com 4 pisos. O imóvel não tem pormenores notáveis, vale essencialmente pelo seu conjunto arquitectónico, justificado pelo ritmo imprimido pelas janelas.
● Estado de Conservação → Bom

● Transformações/destruições previstas → Fios eléctricos visíveis na fachada, estores plásticos exteriores, parapeitos em mármore e janelas em alumínio.

● Síntese Arquitectónica → O imóvel abre no r/c com uma porta de garagem, com abertura basculante. Segue-se uma porta de duas folhas de abrir, com cantaria pétrea. Por fim, observa-se uma janela de duas folhas, com estore plástico exterior e parapeito em mármore. Entre o r/c e o 1º andar, acima da janela anteriormente descrita, encontra-se uma lápide simples, com a seguinte inscrição:

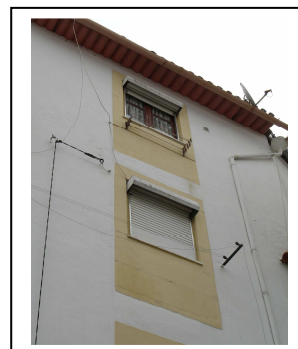
• Designação - Imóvel
• Local/Endereço - Travessa da Couraça de Lisboa, nº26
• Freguesia - Almedina
• Concelho - Coimbra
• Distrito - Coimbra

• Função Origem → Habitação
• Função Actual → Comércio (Sapateiro) / Habitação
• Enquadramento → Pequena viela que faz a ligação entre os Palácios Confusos e a Couraça de Lisboa. Figurava já nas Plantas Gerais de 1873-74 com as dimensões que tem actualmente.
• Descrição Geral e Pormenores Importantes → Trata-se de um prédio urbano com 4 pisos. O edifício não tem pormenores notáveis, vale essencialmente pelo seu conjunto arquitectónico, típico da transição do século XVIII para o XIX.
• Estado de Conservação → Bom

• Transformações/destruições previstas → Fios eléctricos visíveis na fachada e antenas de TV e parabólicas nos telhados.

• Síntese Arquitectónica → O imóvel, de 4 pisos, abre no r/c com uma porta de uma folha, com cantaria pétrea simples. A cima da porta, ao centro, está um painel de azulejos, representando Santo António e o Menino, de fabrico recente. Por cima deste, está uma pequena abertura rectangular, sem qualquer protecção, permitindo a entrada de ar para o imóvel. No 1º piso rasga-se uma janela de duas folhas de abrir, com cantaria pétrea e avental, com um estore plástico branco exterior e estendal de roupa. Segue-se o mesmo esquema nos andares seguintes. O imóvel apresenta a caleira e tubo de queda em bom estado de conservação.
