FICHA DE INVENTÁRIO

• Designação - Imóvel
• Local/Endereço - Travessa da Esperança, nº2
• Freguesia - Sé Nova
• Concelho - Coimbra
• Distrito - Coimbra

● Designação - Imóvel
● Local/Endereço - Travessa da Esperança, nº3
● Freguesia - Sé Nova
● Concelho - Coimbra
● Distrito - Coimbra

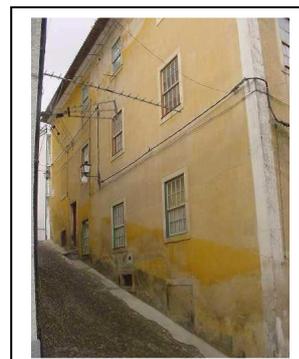
• Função Origem →Habitação
• Função Actual → Habitação
• Enquadramento → A Travessa da Esperança é uma pequena artéria que liga a Rua Dr. João Jacintho com a Couraça dos Apóstolos. Figurava já com as mesmas dimensões nas plantas gerais de 1873-74.
• Descrição Geral e Pormenores Importantes → Trata-se de um prédio urbano, com 3 pisos em razoável / mau estado de conservação, que se prolonga para a Rua Dr. João Jacinto e Couraça dos Apóstolos n.º 24. Este edifício, embora não tenha pormenores arquitectónicos de relevo, trata-se, pela simplicidade que ostenta, como um dos melhores exemplos da arquitectura corrente praticada em Coimbra na viragem do Século XIX para o XX.
• Estado de Conservação → Razoável / Mau

• Transformações/destruições previstas → Fios eléctricos visíveis na fachada.

• Síntese Arquitectónica → O edifício, adaptado ao traçado da rua, é composto no rés do chão por um janelo de uma folha de abrir, com guarda metálica; segue-se uma porta de duas folhas de abrir e três janelas de guilhotina; por fim, observa-se um janelo gradeado e uma janela cega, apenas perceptível pela cantaria pétreia que ostenta. Todas as aberturas são envolvidas por cantaria pétreia simples. No 1º andar encontramos uma janela cega, três janelas de guilhotina e uma janela tipo olho de boi entre o 1º e 2º andar, todas elas com cantaria pétreia simples. No 2º andar temos uma janela cega, duas janelas de guilhotina e, novamente, uma janela cega, também tendo todas cantaria pétreia simples. Na fachada foi colocado um candeeiro em ferro (alteração da iluminação pública realizada na década de 1990), de formato piramidal invertido, típico na zona da Alta. Salienta-se, por fim, o cunhal do edifício que termina com meio capitel adossado à parede. A pedra está de tal forma desgastada que não é possível adivinhar-se os motivos decorativos. A caleira e o tubo de queda já não existem, todavia ainda se encontram os suportes em ferro forjado trabalhado que seguram a caleira.

Edifício a intervencionar ao abrigo do Programa PRAUD 2002; à data da actualização da presente ficha, encontrava-se em execução o levantamento arquitectónico do imóvel para se proceder ao seu projecto de reabilitação.

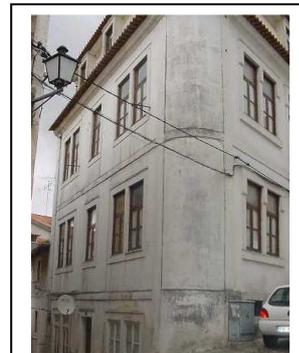
● Função Origem → Habitação
● Função Actual → Habitação
● Enquadramento → A Travessa da Esperança é uma pequena artéria que liga a Rua Dr. João Jacintho com a Couraça dos Apóstolos. Figurava já com as mesmas dimensões nas plantas gerais de 1873-74.
● Descrição Geral e Pormenores Importantes → Trata-se de um prédio urbano, com 4 pisos em razoável estado de conservação. O imóvel não tem pormenores notáveis, vale essencialmente pelo seu conjunto arquitectónico, justificado pelo ritmo imprimido pelas janelas de duas folhas e pelos elementos decorativos que apresenta, muito em moda na Alta coimbrã no século XIX.
● Estado de Conservação → Razoável

● Transformações/destruições previstas → Fios eléctricos visíveis na fachada e antena parabólica, a nível do 1º piso.

● Síntese Arquitectónica → A fachada do edifício, adaptada ao traçado da rua, é composta no rés do chão por duas janelas de duas folhas de abrir, com bandeira envidraçada, seguindo-se uma porta de duas folhas de abrir com bandeira e duas janelas de duas folhas, também de abrir. No 1º andar temos cinco janelas de duas folhas de abrir com bandeira envidraçada, registo que se verifica também no 2º andar. Em todos os andares existe um lintel de separação. O último andar, mais recuado em relação ao resto do edifício, sob um pequeno telhado, apresenta um telhado de mansarda com três janelas de duas folhas de abrir, com bandeira envidraçada. Todas as aberturas do imóvel são envolvidas com cantaria pétreas simples. A caleira não se encontra visível e o tubo de queda é em plástico.
