FICHA DE INVENTÁRIO

• Designação - Imóvel
• Local/Endereço - Beco da Anarda, nº2
• Freguesia - Sé Nova
• Concelho - Coimbra
• Distrito - Coimbra

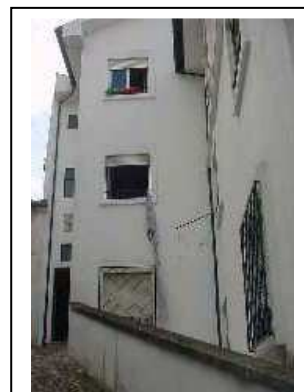
• Função Origem →Habitação
• Função Actual → Residência Universitária – Fundação Dr. Rangel de Sampaio
• Enquadramento → O Beco da Anarda constitui uma ruela estreita, muito íngreme, que liga o Largo da Matemática à Rua Dr. João Jacintho. Esta artéria figura na planta geral de 1845 com a denominação actual, mas na planta geral de 1873-74 figurou erradamente com a denominação de Beco da Arnada.
• Descrição Geral e Pormenores Importantes → Trata-se de um prédio urbano, com 3 pisos em razoável estado de conservação. Trata-se de um exemplar de arquitectura moderna, da 2ª metade do século XX.
• Estado de Conservação → Razoável

• Síntese Arquitectónica → Parte o prédio da Rua Dr. João Jacintho, e estende-se até ao Beco da Anarda com várias fachadas. Este é composto no rés do chão por uma porta de uma folha que tem encimada três janelas de entrada de luz. Numa outra fachada tem inscrita uma placa que diz o seguinte: <i>Coimbra 1999 / Antigos e actuais residentes marcam numa singela homenagem aos S.S.U.C. os vinte anos desta residência universitária.</i> <i>Canto a Coimbra: Eu te canto Coimbra sem idade/ As horas e os dias de saudade/ A Torre do alto rasga espaço/ De sonho de rio e enlace./ Com Zeca e Adriano feitos de amor / O penedo, o Choupal, a Eternidade / Com Pedro e Inês em clamor / Num hino de luz à mocidade. (Versos de Aurelino Costa).</i> Seguindo a mesma direcção observamos duas janelas de duas folhas com persiana, guarda metálica e pequena guarda de peitoril; e no meio temos uma janela igual às descritas com a excepção de não ter guarda metálica. No 1º e 2º andar temos duas janelas, em cada andar, iguais à última descrita. A caleira é em metal ao contrário dos dois tubos de queda que são em metal.

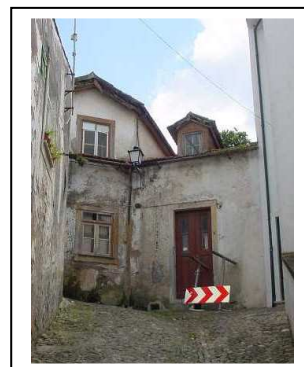
• Designação - Imóvel
• Local/Endereço - Beco da Anarda, nº4
• Freguesia - Sé Nova
• Concelho - Coimbra
• Distrito - Coimbra

• Função Origem →Habitação
• Função Actual → Habitação / Abandonada
• Enquadramento → O Beco da Anarda constitui uma ruela estreita, muito íngreme, que liga o Largo da Matemática à Rua Dr. João Jacintho. Esta artéria figura na planta geral de 1845 com a denominação actual, mas na planta geral de 1873-74 figurou erradamente com a denominação de Beco da Arnada
• Descrição Geral e Pormenores Importantes → Trata-se de um prédio urbano, com 1 piso em mau estado de conservação. Tem na sua estrutura o seu principal motivo de interesse: adossada ao trajecto da rua, o seu alteamento é recuado relativamente à fachada do 1º andar, o que parece denunciar um reaproveitamento em altura do espaço.
• Estado de Conservação → Mau

• Transformações/destruições previstas → Fios eléctricos visíveis na fachada.
--

• Síntese Arquitectónica → O edifício de forma estreita, apresenta visíveis sinais de degradação. É aberto, no rés do chão, por uma porta de duas folhas, com postigo e que tem por baixo um olho de boi. Este último elemento era usado desde tempos tardo-medievos para refrigeração e arejamento. No telhado, apesar de muito degradado, consegue-se observar uma janela de mansarda. Na fachada foi colocado um candeeiro em ferro (alteração da iluminação pública realizada na década de 1990), de formato piramidal invertido, típico na zona da Alta. A caleira e o tubo de queda são em metal, sendo que este último é partilhado com o imóvel vizinho, n.º 6. Encontram-se ambos em muito mau estado de conservação.
--

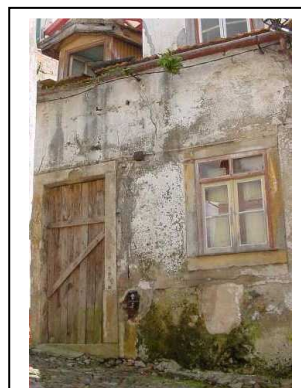
• **Local/Endereço**- Beco da Anarda, nº6

• **Descrição Geral e Pormenores Importantes**→ Trata-se de um prédio urbano, com 1 piso em mau estado de conservação. O edifício urbano mostra uma arquitectura pobre, sem elementos decorativos relevantes. Salienta-se o facto de estar adossado ao trajecto da rua, característica pitoresca e de necessidade dado o pouco espaço das ruas.

• **Estado de Conservação**→ Mau

• **Transformações/destruições previstas**→ Fios eléctricos visíveis na fachada.

• **Síntese Arquitectónica** → O edifício é composto, no rés do chão, por uma porta improvisada, feita por ripas de madeira, e uma janela de duas folhas com bandeira e cantaria destruída.

No telhado temos uma mansarda com uma janela de duas folhas com bandeira, com caleira e tubo de queda em metal. Ao lado desta temos uma outra mansarda muito destruída, com uma janela de duas folhas.

A caleira e o tubo de queda são em metal, sendo que este último elemento é partilhado com o prédio vizinho.

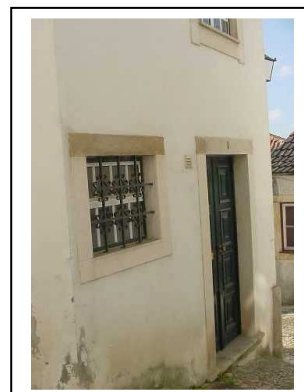
● Designação - Imóvel
● Local/Endereço - Beco da Anarda, nº8 e 10
● Freguesia - Sé Nova
● Concelho - Coimbra
● Distrito - Coimbra

● Função Origem → Habitação
● Função Actual → Habitação
● Enquadramento → O Beco da Anarda constitui uma ruela estreita, muito íngreme, que liga o Largo da Matemática à Rua Dr. João Jacintho. Esta artéria figura na planta geral de 1845 com a denominação actual, mas na planta geral de 1873-74 figurou erradamente com a denominação de Beco da Arnada.
● Descrição Geral e Pormenores Importantes → Trata-se de um prédio urbano, com 3 pisos em razoável / bom estado de conservação. A sua implantação no beco é extremamente interessante, e possivelmente pode tratar-se de um imóvel ainda mais antigo, no entanto as remodelações que sofreu alteraram substancialmente os elementos da fachada. Dos elementos decorativos que apresenta, destaca-se o uso de bonitas guardas metálicas (ferro forjado) típicas da “arquitectura do ferro” muito e moda na Alta coimbrã a partir do Século XIX.
● Estado de Conservação → Razoável / Bom

● Transformações/destruições previstas → Fios eléctricos visíveis na fachada.
--

● Síntese Arquitectónica → O imóvel, recentemente renovado, encontra-se adaptado o traçado da rua e apresenta três fachadas. A fachada principal, abre no rés do chão, com uma porta de duas folhas, com bandeira com guarda metálica, uma janela basculante com bandeira e guarda metálica e por último uma segunda porta de duas folhas. No 1º andar, da fachada principal, temos duas janelas de duas folhas com pinázios e bandeira. No 2º andar, do n.º 10 – relativo à segunda fachada - , encontramos uma trapeira; no n.º 8 temos uma janela de duas folhas com pinázios e bandeira. Na fachada lateral esquerda temos três pisos todos compostos por três janelas de duas folhas com pinázios e bandeira, salienta-se uma porta de ferro com bandeira metálica no rés do chão. Ao nível da fachada principal foi colocado um candeeiro em ferro (alteração da
--

iluminação pública realizada na década de 1990), de formato piramidal invertido, típico na zona da Alta.

No geral as cantarias das portas e das janelas são simples e desornamentadas, bem ao gosto do século XIX.

A sua implantação no beco denuncia uma estrutura que foi crescendo conforme as necessidades sócio-económicas do proprietário. Esta afirmação é visível nos acrescentos, nas mansardas e nas trapeiras.

A caleira não se encontra visível ao contrário dos três tubos de queda que são em metal.

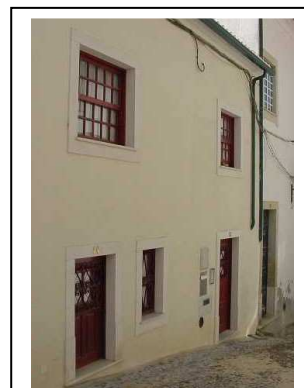
• Designação - Imóvel
• Local/Endereço - Beco da Anarda, nº12 e 14
• Freguesia - Sé Nova
• Concelho - Coimbra
• Distrito - Coimbra

• Função Origem →Habitação
• Função Actual → Habitação
• Enquadramento → O Beco da Anarda constitui uma ruela estreita, muito íngreme, que liga o Largo da Matemática à Rua Dr. João Jacintho. Esta artéria figura na planta geral de 1845 com a denominação actual, mas na planta geral de 1873-74 figurou erradamente com a denominação de Beco da Arnada.
• Descrição Geral e Pormenores Importantes → Trata-se de um prédio urbano, com 2 pisos em bom estado de conservação. O imóvel não tem pormenores notáveis, vale essencialmente pelo seu conjunto arquitectónico, nomeadamente no que respeita às janelas de guilhotina e à distribuição espacial das portas, típicas da casa tardo-medieval, elementos arquitectónicos utilizados na construção da casa corrente em Coimbra por largos séculos.
• Estado de Conservação → Bom

• Transformações/destruições previstas → Fios eléctricos visíveis na fachada.
--

• Síntese Arquitectónica → O edifício abre no rés do chão com duas portas que medeiam uma janela de uma folha com guarda metálica. Uma das portas tem dimensões mais reduzidas, e é de uma folha com postigo com guarda metálica e é seguida de outra porta com as mesmas características mas maior. Esta estrutura (duas portas) é típica da casa tardo-medieval, em que a actividade económica (ou outra) obriga à abertura de duas entradas: uma privada de acesso à casa; outra aberta ao público. O 1º andar é composto por duas janelas de guilhotina. A caleira e o tubo de queda são em metal.
--
