# GABINETE PARA O CENTRO HISTÓRICO

## FICHA TÉCNICA DA OBRA

**"Reconstrução e Construção de edifício - Rua Velha, 7-9 / Travessa da Rua Velha,  
11 a 19" - Centro de Noite "TELHA AMIGA" - 2ª fase**

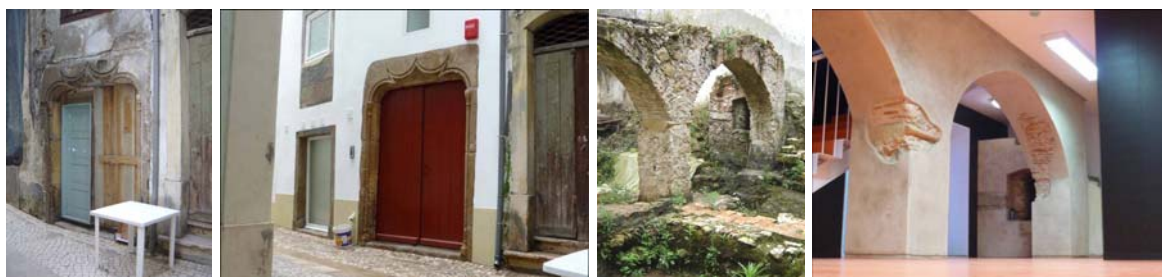
Portal - antes e depois

Arcos interiores - antes e depois

Neste contexto, remodelaram-se dois dos edifícios existentes, que se encontravam em estado de avançada degradação. Todo o interior dos edifícios sofreu obras de demolição e as paredes exteriores foram mantidas, devidamente consolidadas e recuperadas.

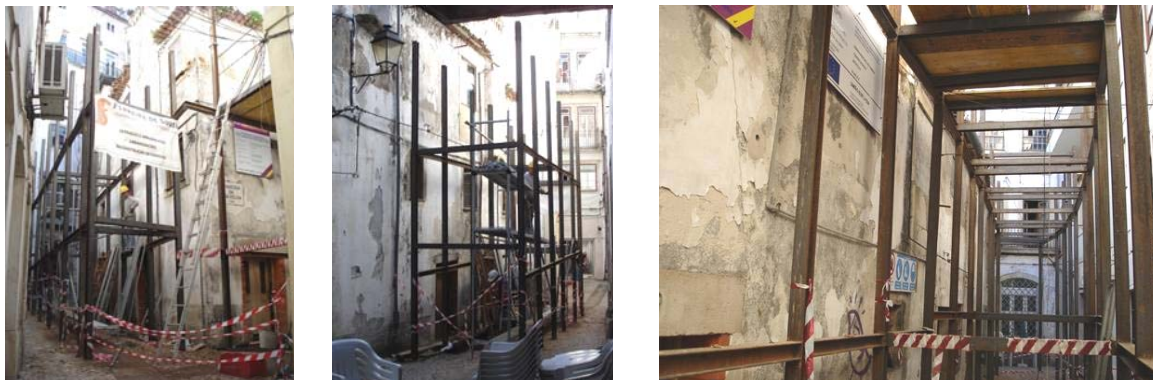
Contenção de fachadas

1ª fase: Contenção de fachadas e demolição do interior para a rectificação da área. Posteriormente rectificou-se o levantamento topográfico do interior e trabalhos de arqueologia.

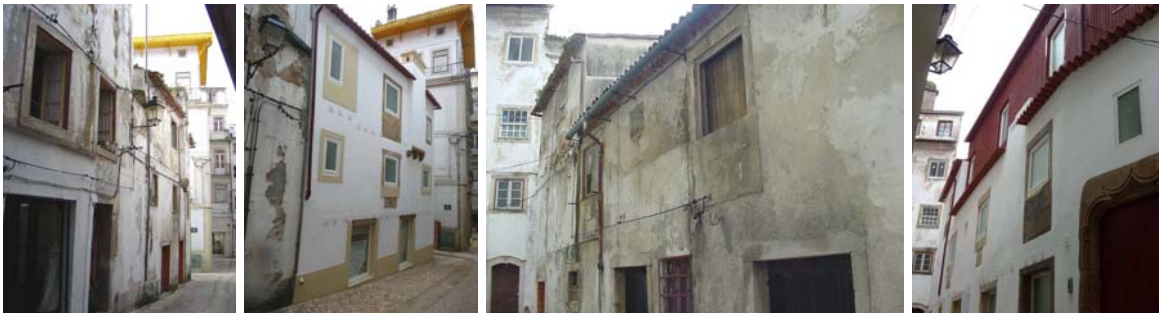
Rua Velha - antes e depois

Travessa da Rua Velha - antes e depois

desagregaram por acção de fortes chuvas e outros agentes atmosféricos que se fizeram sentir, os rebocos das paredes exteriores de alvenaria de pedra argamassada, que o projecto de arquitectura previa manter;

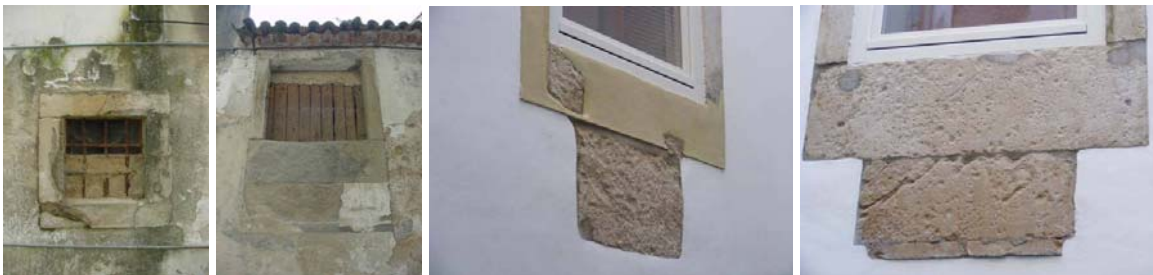
Vista parcial das Cantarias - antes e depois

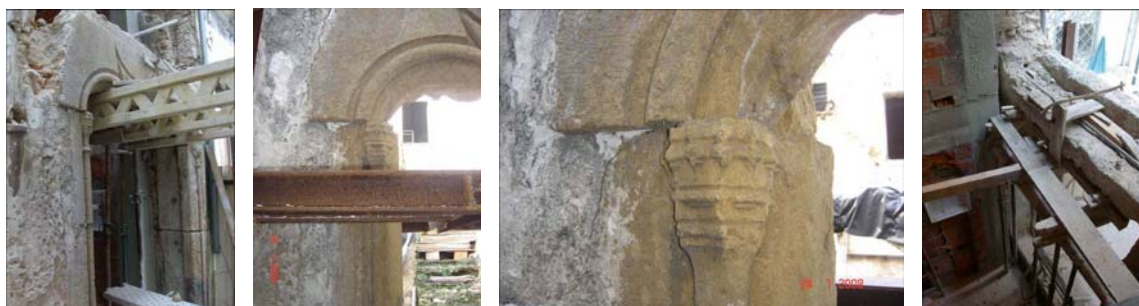
3 - O "Portal Manuelino" de cantaria existente numa das portas de acesso ao edifício, para o qual estava previsto apenas a sua limpeza, sofreu durante o decorrer da empreitada um acentuado "deslocamento" de algumas das suas peças, por acção das chuvas do Inverno de 2007 e posteriormente pela retracção das velhas argamassas de assentamento e ligação às paredes do edifício ocorrida no Verão de 2008.

Reposição do portal manuelino

Este deslocamento imprevisto, pôs em causa quer a ruína do edificado existente, quer a da parede onde o "Portal" se encontra incorporado. A análise da sua estabilidade permitiu constatar que a base das ombreiras do mesmo, se encontravam enterradas cerca de 50 cm, "escondiam" um final igualmente trabalhado, tendo-se aproveitado a

oportunidade para o elevar para a cota de soleira, deixando à vista todos os elementos que o compõem, o que veio a resultar numa mais valia para o conjunto e para o "Portal".

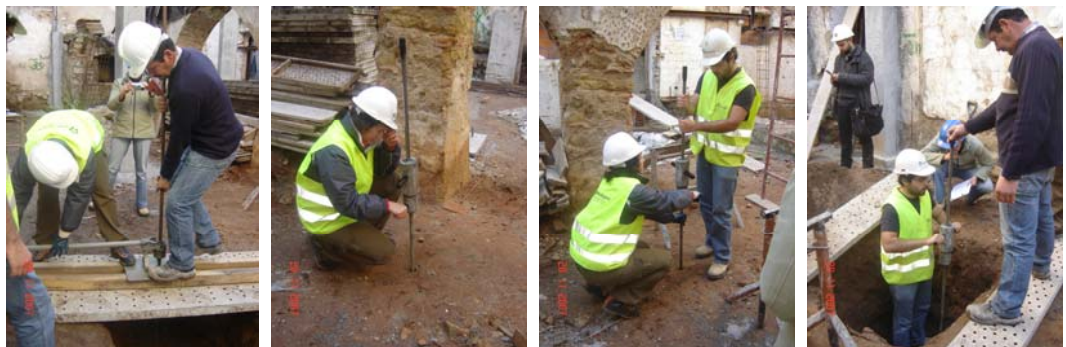
Ensaios com o penetrómetro dinâmico ligeiro (PDL)

*Assim, "no sentido de garantir a estabilidade da parede de alvenaria que confina com o edifício contíguo junto à zona onde está prevista a realização de uma escavação com dimensões de 16 m<sup>2</sup> de área e com 2 m de profundidade, para execução da fundação da caixa do elevador do edifício" e "No sentido de evitar assentamentos diferenciais significativos que possam provocar, nomeadamente, a instabilização das paredes de*

*fachada em alvenaria*' o IteCons propôs a realização de sondagens para avaliar a capacidade de suporte dos solos de fundação, tendo em função dos resultados obtidos sido feita a revisão do cálculo estrutural do edifício. Ponderada que foi a possibilidade de construção de micro-estacas como solução para as fundações do edifício, desde logo foi a mesma inviabilizada, dada a impossibilidade de acesso ao local da obra do equipamento necessário à sua execução, tendo do relatório de sondagens resultado uma solução de ensoleiramento geral para as fundações do edifício, que foi objecto de cálculo de redimensionamento por parte do "Autor do Projecto de Estabilidade".

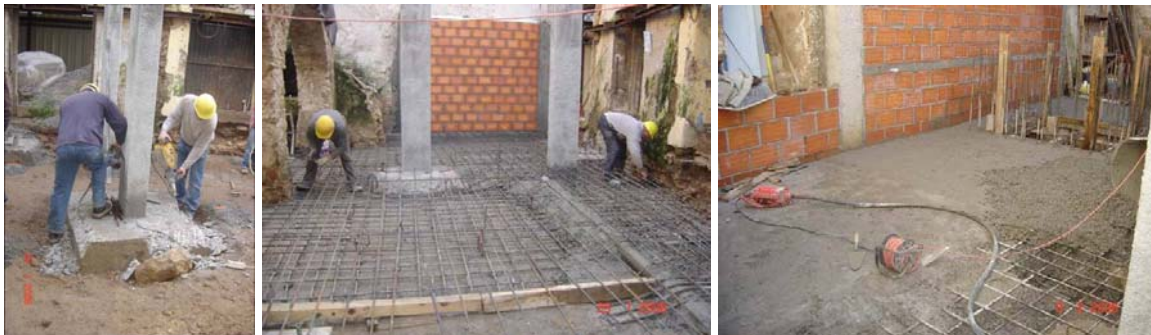
Execução do ensoleiramento geral

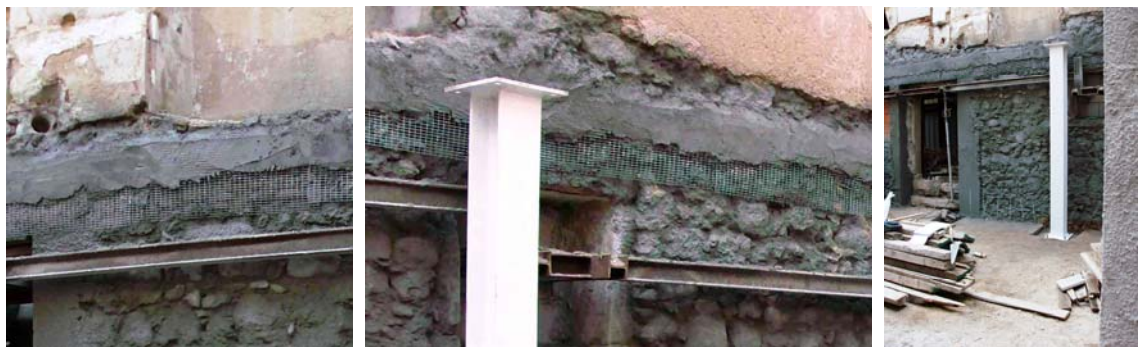
Aplicação da armadura em malha metálica para consolidação das paredes

Para a degradação das paredes de alvenaria de pedra argamassada existentes, com o objectivo de as consolidar e reforçar, a entidade consultora, para além da recomendação

de execução de trabalhos de retirada de elementos estranhos (madeiras) e remoção de rebocos soltos, seguida de tratamento e colmatação dos respectivos "vazios", propôs a injecção de resinas de endurecimento rápido e argamassas especiais de elevada resistência mecânica em zonas fendilhadas, com posterior reforço de betão projectado sobre malha galvanizada em aço distendido (com 3,6 kg/m<sup>2</sup>), grampeada por meio de "conectores", constituídos por varões de aço diâmetro 12 mm, calculados pelo "Autor do Projecto de Estabilidade".

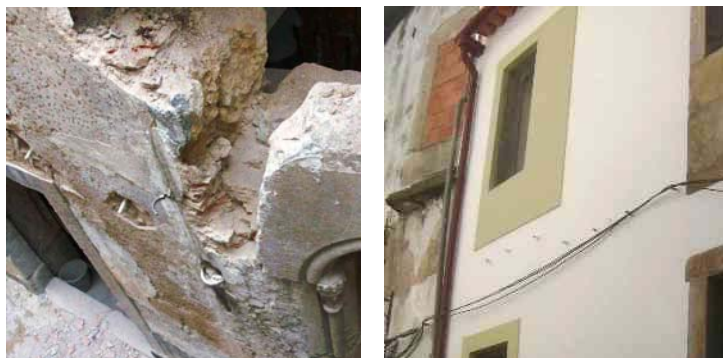
varões roscados durante a aplicação

Para garantia da estabilidade dos arcos de alvenaria de pedra argamassada existentes no interior do edifício, o IteCons propôs, ligações pontuais dos mesmos à laje de betão armado do 1º piso, e a colocação nesta, de varões roscados para solidarização das paredes das fachadas, aquando do seu enchimento, colocados em toda a sua periferia,

com ancoragem mecânica pelo exterior das mesmas, que igualmente foram objecto de prévio dimensionamento.

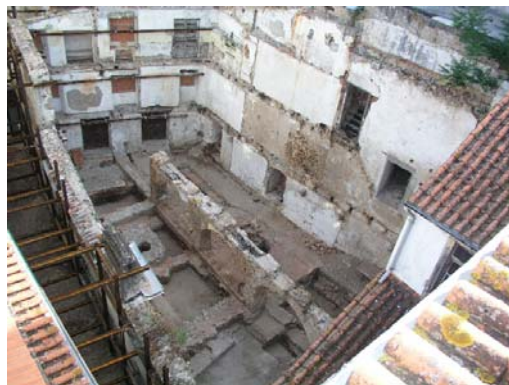
Os resultados desta fase de trabalhos não apresentaram, para além da confirmação de alguns casos pontuais já previstos anteriormente, novos dados relativamente às conclusões apresentadas na sequência dos trabalhos de escavação em área efectuados em 2006.

À cota de profundidade a que foram desenvolvidos os trabalhos de escavação as relações não são, por vezes, conclusivas perante a diversidade e complexidade dos vestígios detectados, sendo certo que ao nível do piso térreo não foram detectados elementos reveladores da vida doméstica quotidiana, remetendo o espaço para uma vocação

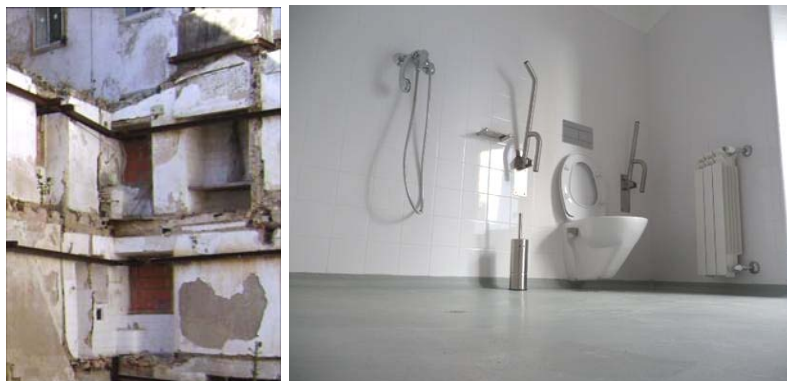
Interior do imóvel - antes e depois (instalação sanitária acessível)

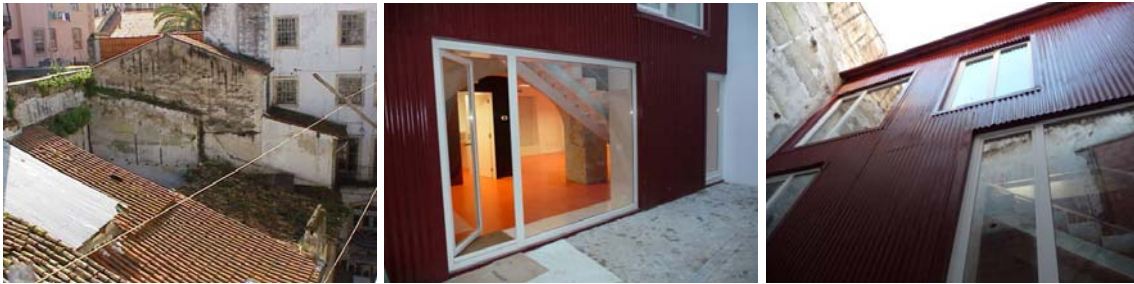
Cobertura e saguão - antes e depois

- Toda a Zona de Circulação é voltada para um saguão, que permitiu a introdução de luz natural pelo tardo, a ventilação em fachadas opostas e, simultaneamente, um pequeno logradouro ao ar livre.
