ALTA DE COIMBRA: ESPAÇOS VAZIOS DA MALHA URBANA

Joana Jorge Mendes

Dezembro 2011

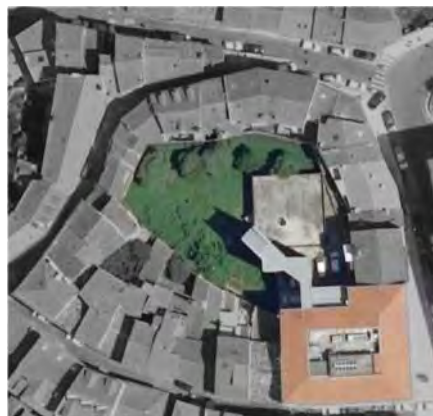
ESTRUTURA PRIMÁRIA: É um espaço interior de forma irregular e delimitado pelo edificado do quarteirão. De acesso condicionado a partir do edifício de serviços.

GRAU DE IMPERMEABILIZAÇÃO: Permeável.

ESTADO DE CONSERVAÇÃO: Degradado. Presença de vegetação infestante.

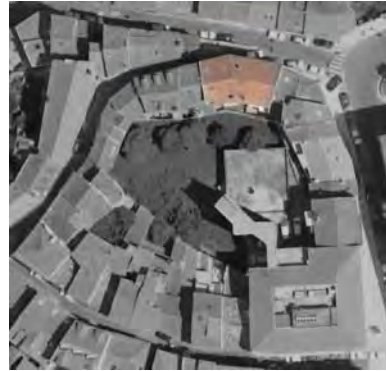
ESTRUTURA PRIMÁRIA: É um espaço interior de forma regular, acessível a partir do primeiro piso, correspondente a um espaço comercial (restauração e bebidas).

ESTADO DE CONSERVAÇÃO: Degradado. Presença de vegetação infestante.

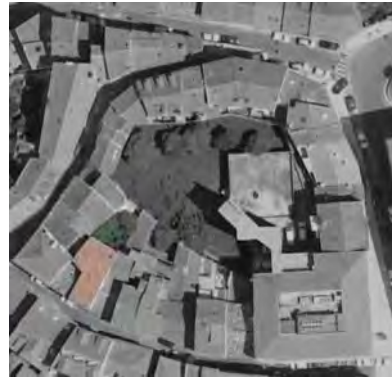
ESTRUTURA PRIMÁRIA: É um espaço interior de forma regular, acessível a partir do edifício de habitação.

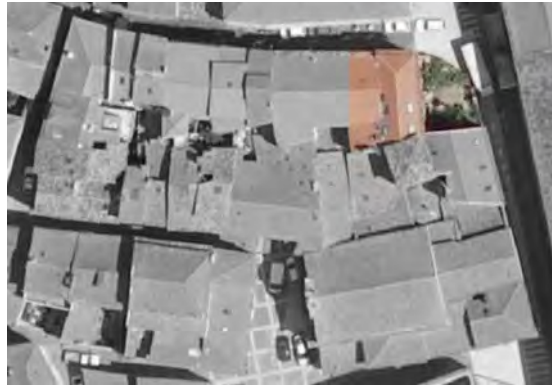
ESTRUTURA PRIMÁRIA: É um espaço frontal, de forma regular, delimitado por muros e edificado.

ESTADO DE CONSERVAÇÃO: Bom

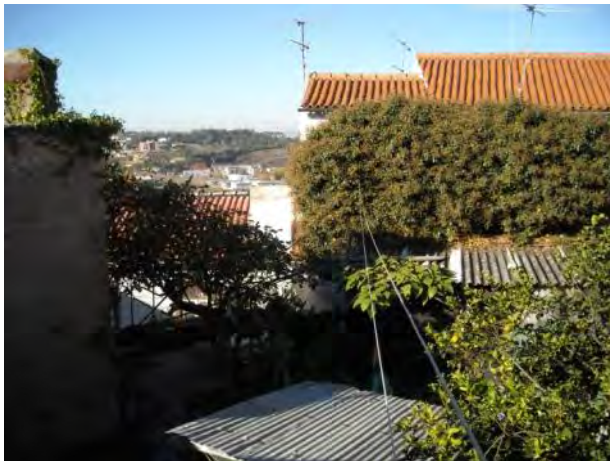
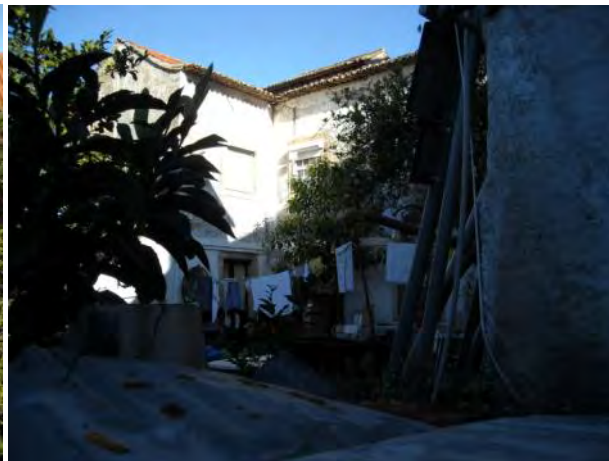
FOTOGRAFIAS:

ESTADO DE CONSERVAÇÃO: Degradado

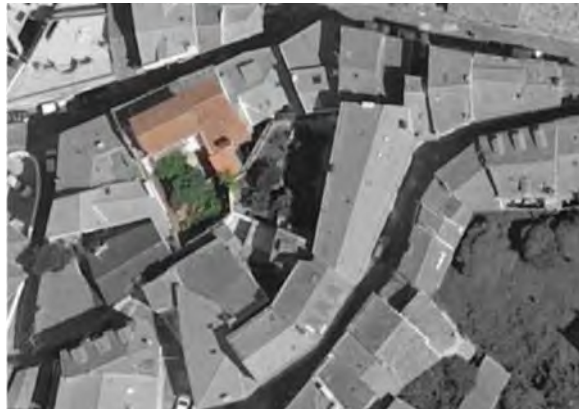
ESTRUTURA PRIMÁRIA: É um espaço interior, de forma regular e delimitado pelo edificado do quarteirão.

Dadas as dimensões do espaço, à inserção na malha urbana e a estar associado a um edifício de habitação, o espaço possui potencialidades ao nível da criação de um espaço verde de lazer de apoio ao edificado, associado a um espaço de produção (pomar e horta).

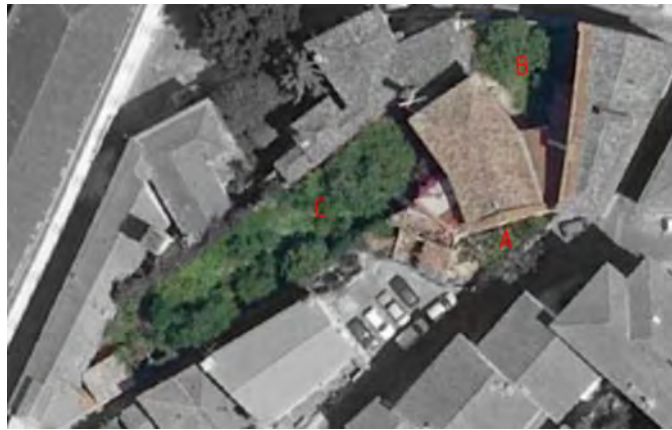
É um espaço frontal, de forma regular e delimitado pelo edificado do quarteirão e por muros.

ESTADO DE CONSERVAÇÃO: Razoável

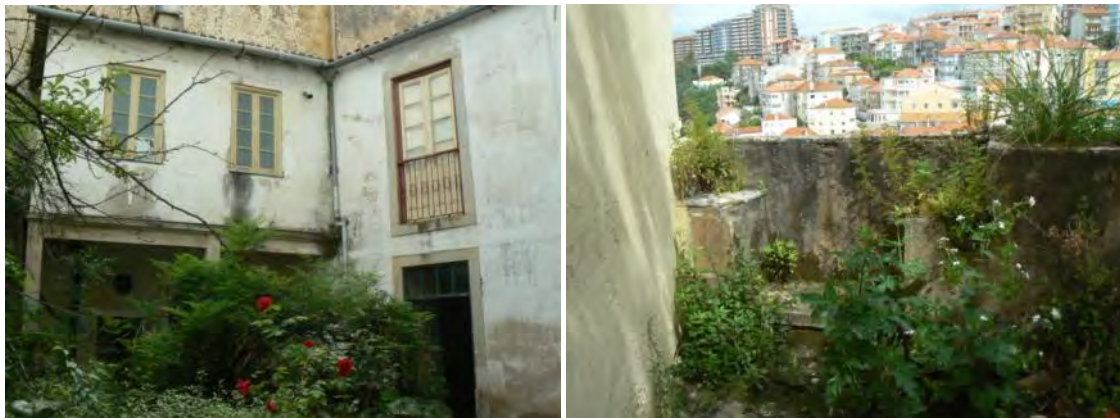
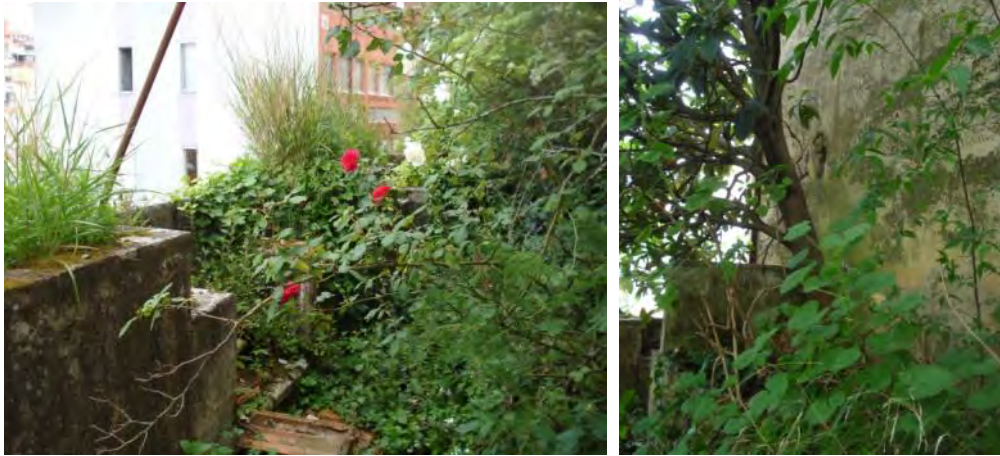
FOTOGRAFIAS:

ESTRUTURA PRIMÁRIA: Corresponde a um pequeno pátio, de forma regular, junto à área de serviço da habitação. Consiste num pequeno canteiro central (ocupado por vegetação ornamental diversa) rodeado por um caminho pavimentado em cimento. Delimitado pelo edifício e por um muro (ao qual estão adossadas namoradeiras e canteiros).

ESTADO DE CONSERVAÇÃO: Razoável

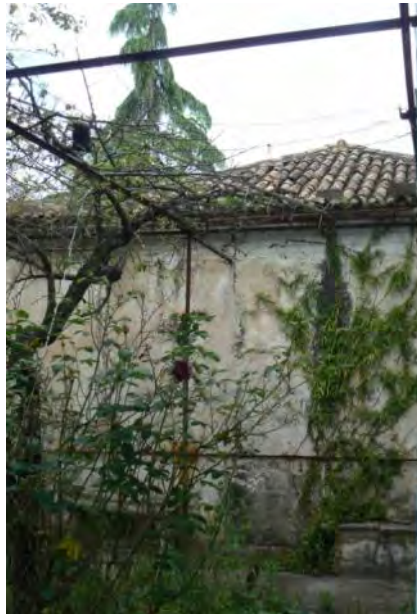
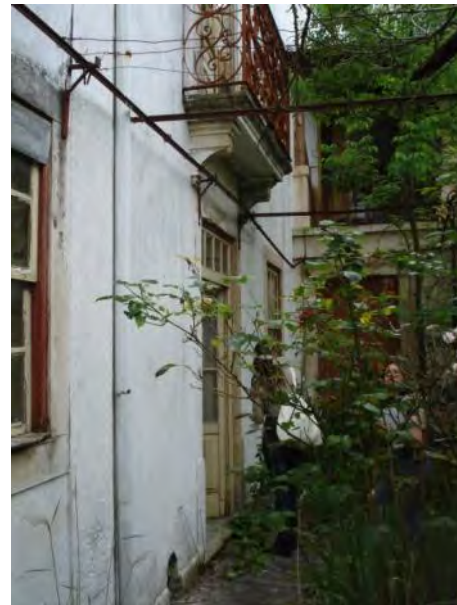
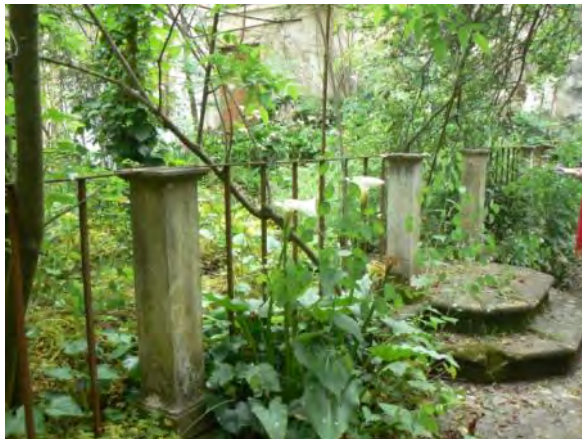
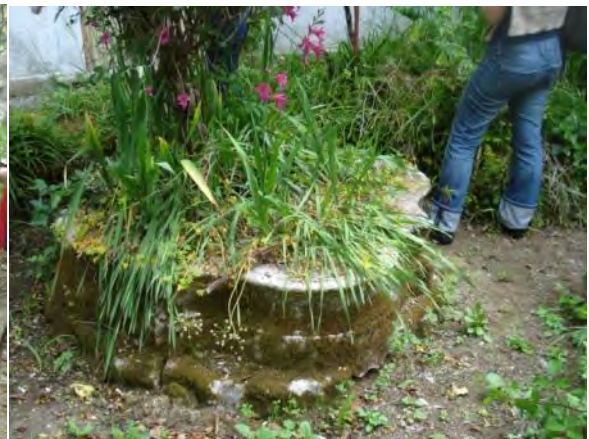
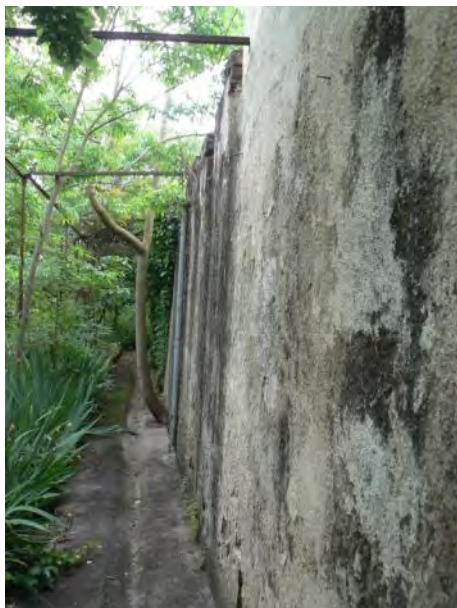
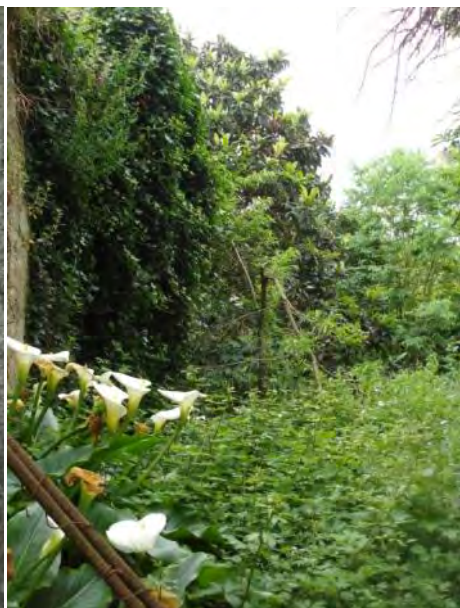
FOTOGRAFIAS:

ESTRUTURA PRIMÁRIA: Corresponde ao espaço de lazer anexo às zonas sociais da habitação. De carácter formal é constituído por uma zona de pátio sobre o qual se encontra uma estrutura metálica que forma uma latada, e por uma zona mais informal com caminho e canteiro. Estes dois espaços são desnivelados, a transição entre eles é feita por uma escadaria e uma guarda em metal.

Dadas as dimensões do espaço, à inserção na malha urbana e a estar associado a um edifício de habitação, o espaço possui potencialidades ao nível da criação de um espaço verde de lazer de apoio ao edificado, associado a um espaço de produção (pomar e horta). É um dos jardins mais interessantes da Alta de Coimbra, podendo, pelas suas características ser considerado um Jardim Histórico e conseqüentemente com interesse em salvaguardar.

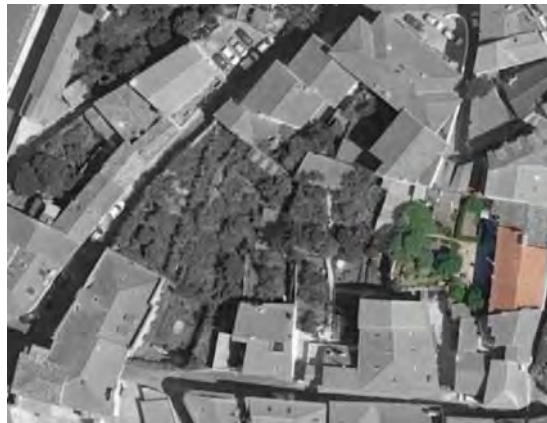
ESTRUTURA PRIMÁRIA: É um espaço interior, de forma irregular, delimitado por muros e edifícios e acessível a partir do edifício habitacional. Está sobrelevado em relação aos outros logradouros do quarteirão.

ESTADO DE CONSERVAÇÃO: Razoável

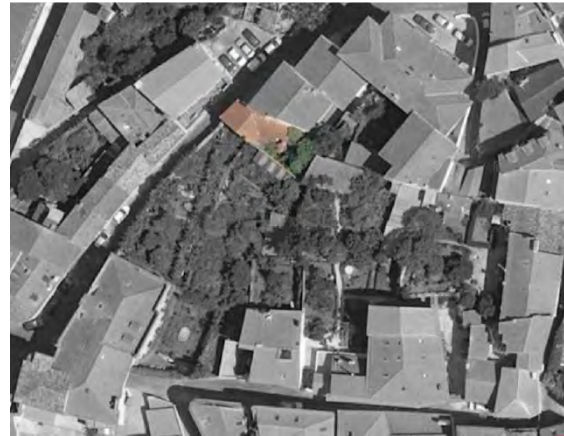
ESTRUTURA PRIMÁRIA: É um espaço interior, de forma regular, delimitado por muros e edifícios e acessível a partir do edifício habitacional. Trata-se de um espaço definido por caminhos em cimento e canteiros (não cultivados).

ESTADO DE CONSERVAÇÃO: Degradado

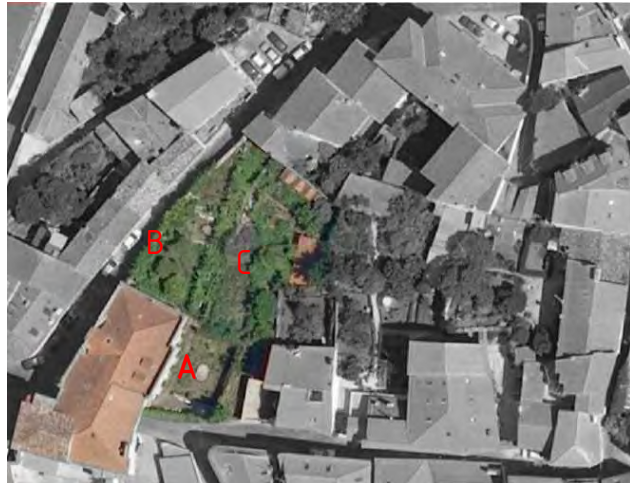
É um espaço de forma irregular, disposto em patamares formando pequenos jardins (resultado da adaptação a vários níveis do terreno) e que corresponde às traseiras da Casa do Arco. Acessível a partir do edifício e de um portão adjacente à Rua do Loureiro, este espaço viu concluída em 2010 uma obra de reabilitação. A “Casa do Arco” (valioso património da Alta de Coimbra quer pela sua importância a nível arquitectónico quer como espaço de acontecimentos históricos e culturais da Cidade) deu lugar à “Casa da Escrita”, equipamento cultural do Município.

ESTADO DE CONSERVAÇÃO: Bom.

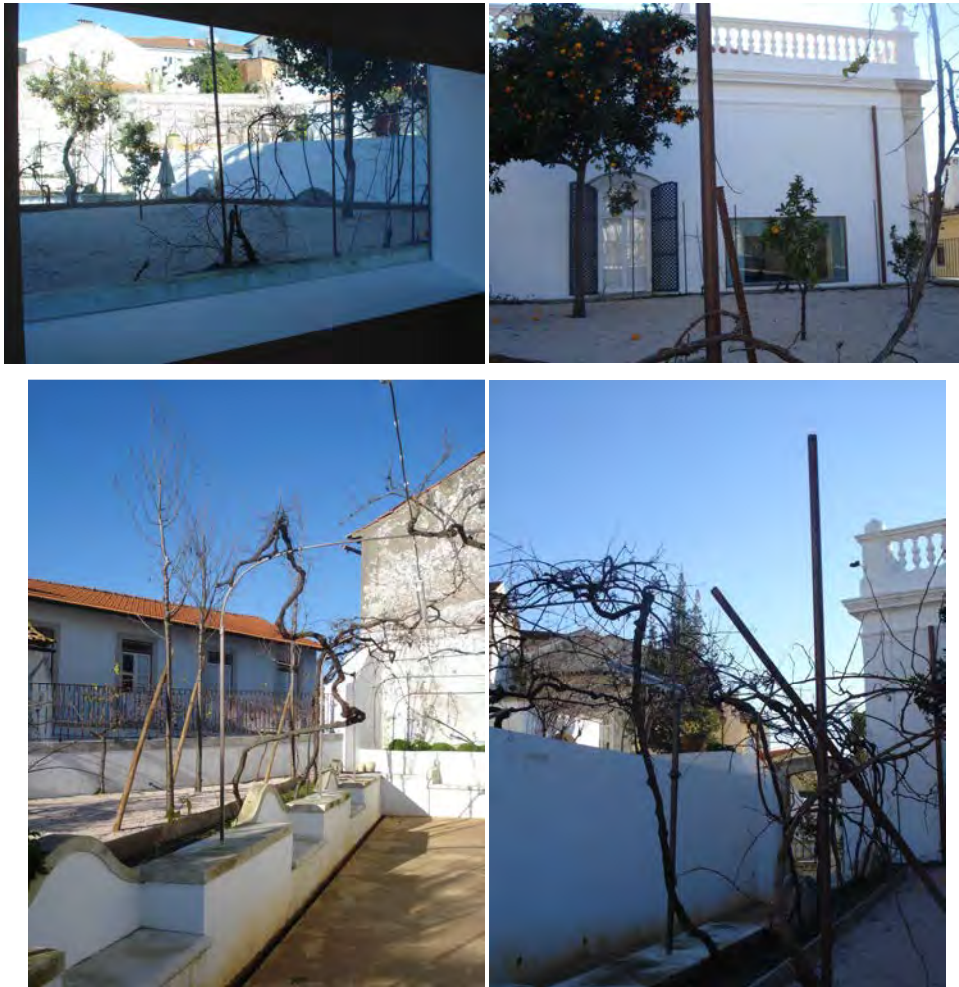
FOTOGRAFIAS:

ESTRUTURA PRIMÁRIA: É um espaço de forma irregular, delimitado por muros e acessível a partir do jardim social através de um percurso de latadas ladeado por bancos. Originalmente seria um espaço de produção associado a espaços de lazer (Pomar-Jardim). No centro existe uma pequena cisterna de armazenamento de água, rodeada de bancos em pedra. Em cada um dos lados surgem dois grandes “canteiros” com plantação de fruteiras.

ESTADO DE CONSERVAÇÃO: Bom

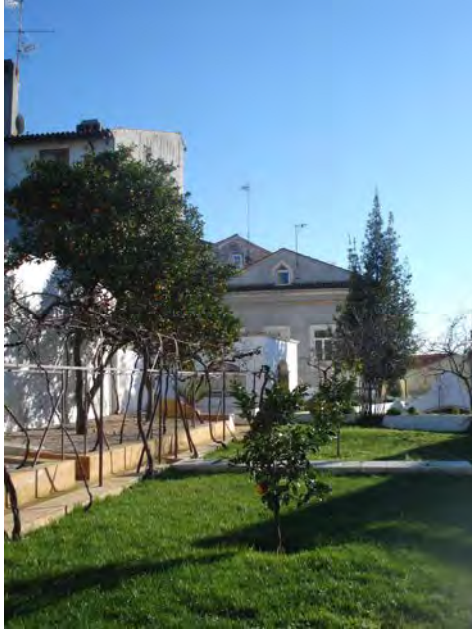
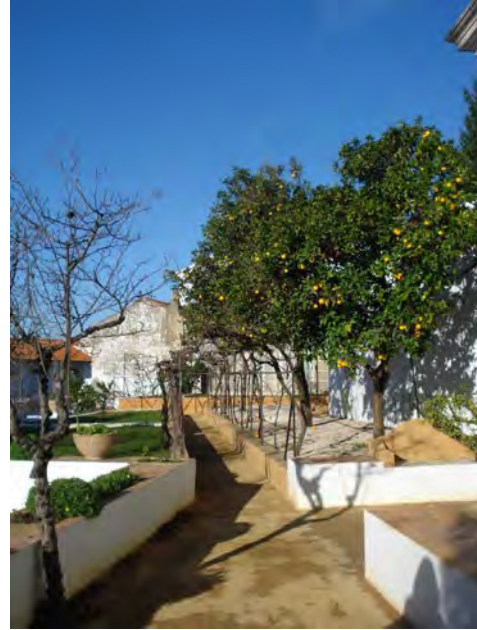
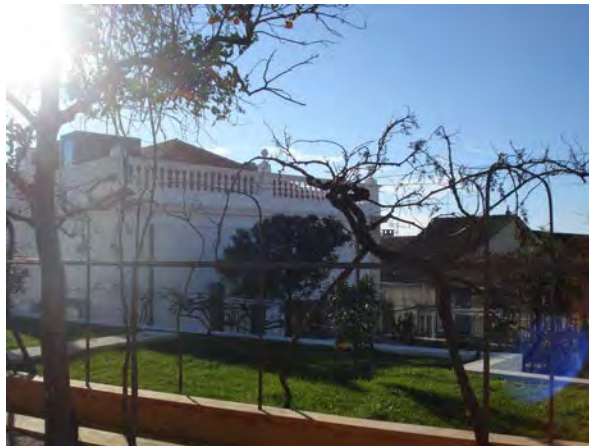
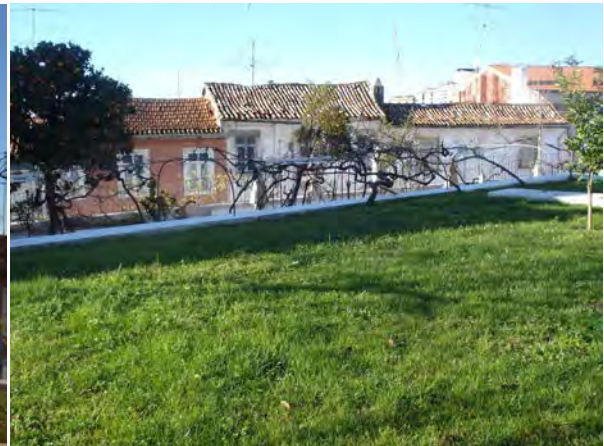
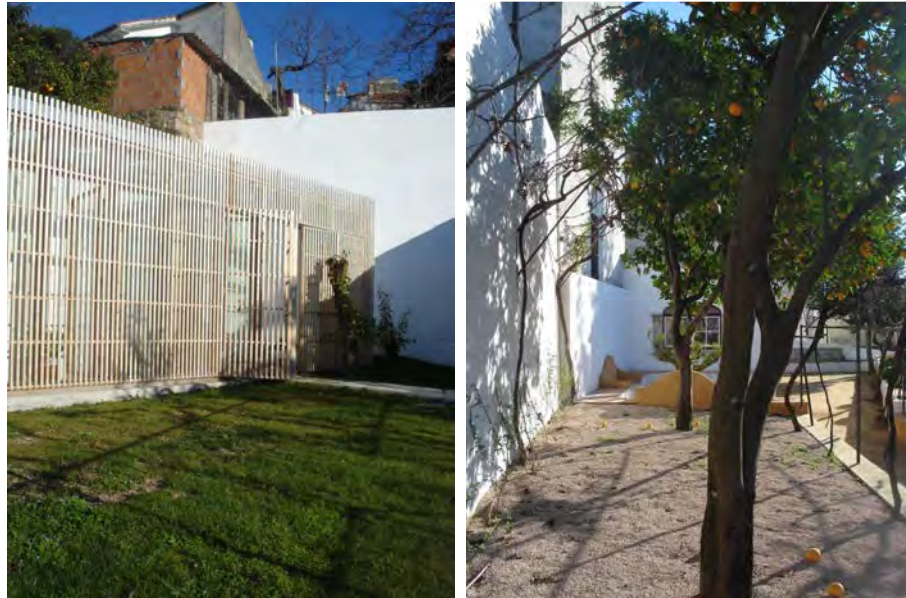
ESTADO DE CONSERVAÇÃO: Bom

As suas dimensões, a inserção na malha urbana e o facto de estar associado a um edifício público, definem-no como um espaço verde de recreio e lazer. Pode, pelas suas características, ser considerado um Jardim Histórico com interesse em salvaguardar.

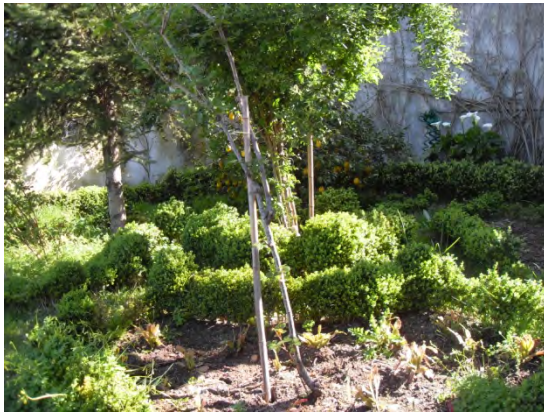
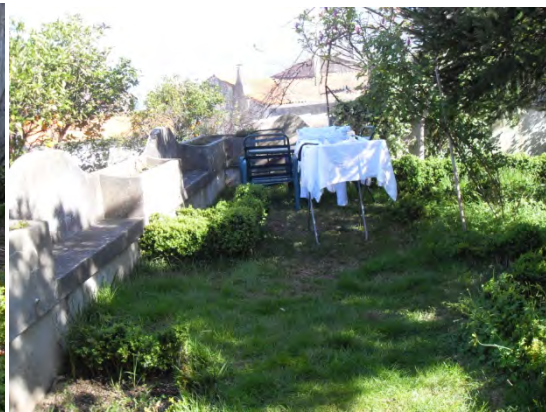
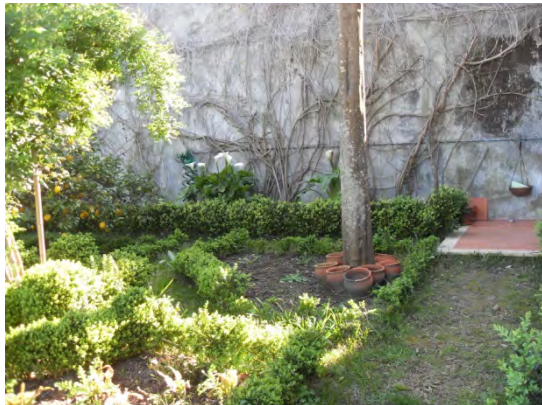
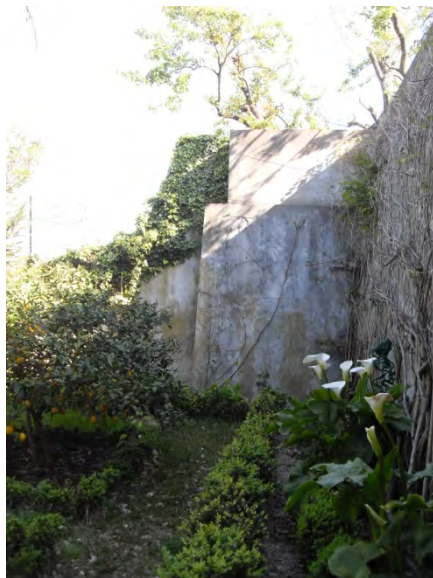
Q.A07 N.º 11
Rua do Loureiro nº.13

ESTRUTURA PRIMÁRIA: É um espaço interior, de forma irregular, delimitado por muros e acessível a partir do edifício habitacional. Está numa cota intermédia em relação aos outros logradouros do quarteirão.

Entre muros, a vegetação é o principal estruturador do seu desenho. A disposição de maciços arbóreo- arbustivos e de zonas de relvado define as zonas de recreio e lazer das zonas verdes de enquadramento.

É de salientar a presença de um muro (adjacente ao patamar inferior - Jardim da Casa da Escrita) com uma série de conversadeiras e canteiros.

GRAU DE IMPERMEABILIZAÇÃO: Permeável

ESTADO DE CONSERVAÇÃO: Bom

Dadas as dimensões do espaço, à inserção na malha urbana e a estar associado a um edifício de habitação, o espaço possui potencialidades como espaço verde de lazer de apoio ao edificado. Pode, pelas suas características, ser considerado um Jardim Histórico com interesse em salvaguardar.

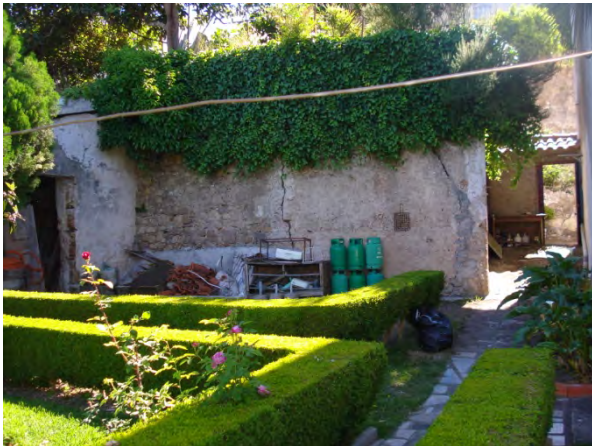
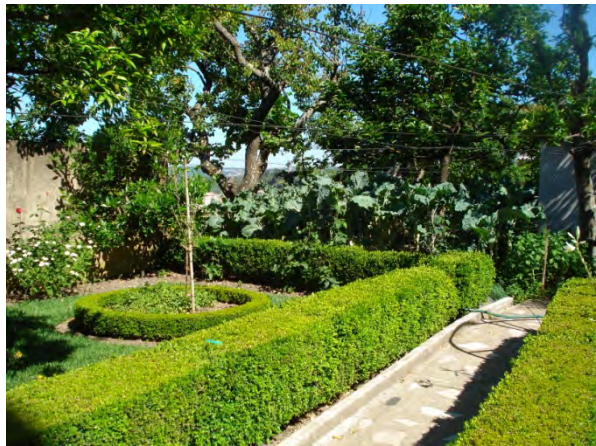
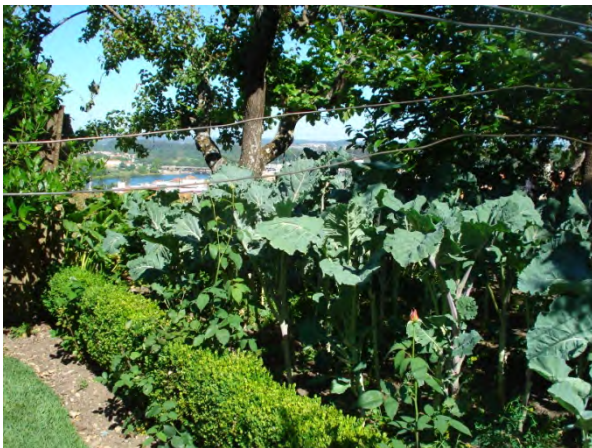
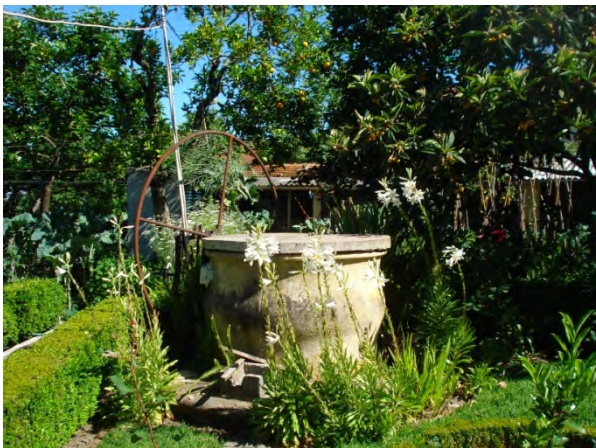
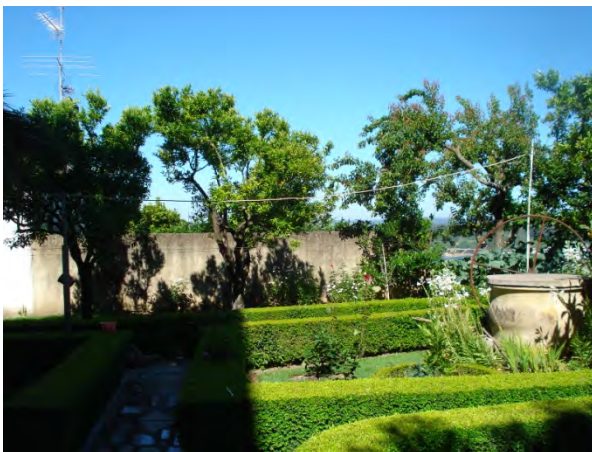
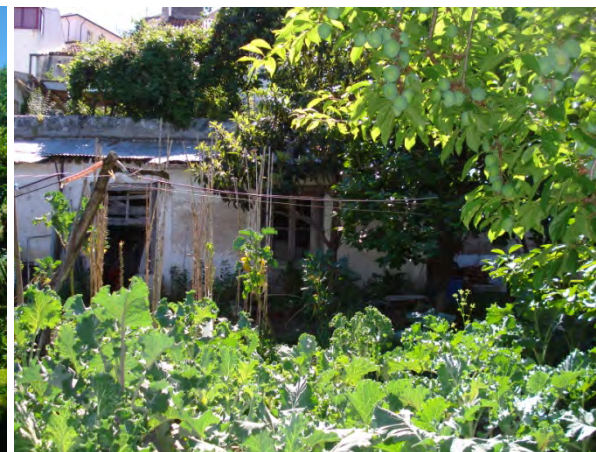
Q.A07 N.º 12
Rua do Loureiro nº.15 e 17

ESTRUTURA PRIMÁRIA: É um espaço interior, de forma irregular, delimitado por muros e acessível a partir do edifício habitacional. Está numa cota intermédia em relação aos outros logradouros do quarteirão.

Espaço verde de lazer, está também associado à produção hortícola.

São os caminhos e canteiros que definem o desenho do espaço. Os caminhos correspondem a superfícies impermeáveis em aglomerados de pedra e betão. A sebe formal de Buxo define os canteiros, cujo interior é diferente: nuns surgem relvados pontuados com maciços de plantas ornamentais, noutros surgem pequenas plantações de hortícolas para consumo local.

É de salientar a presença de uma cisterna de reserva de água e de um conjunto de anexos na extrema Norte.

GRAU DE IMPERMEABILIZAÇÃO: Semi-Permeável

ESTADO DE CONSERVAÇÃO: Bom

Dadas as dimensões do espaço, à inserção na malha urbana e a estar associado a um edifício de habitação, o espaço possui potencialidades como espaço verde de lazer de apoio ao edificado. Pode, pelas suas características, ser considerado um Jardim Histórico com interesse em salvaguardar.

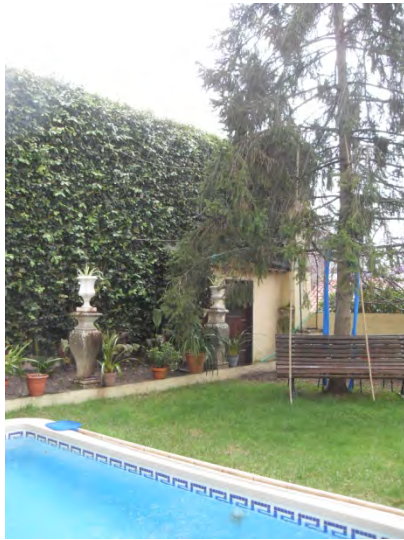
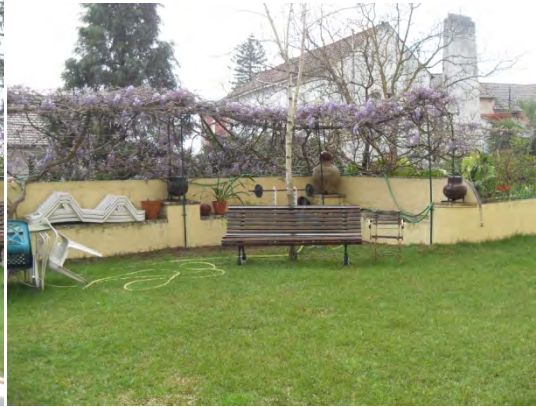
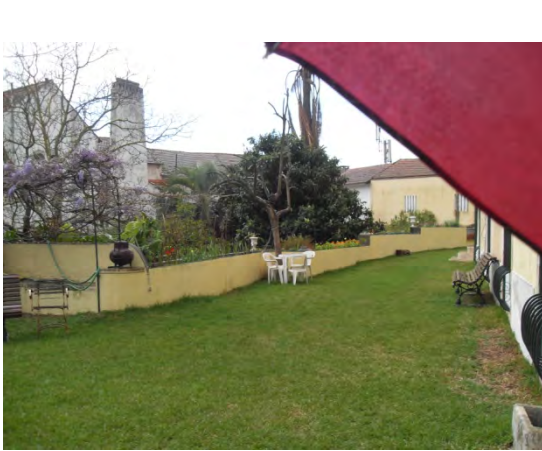
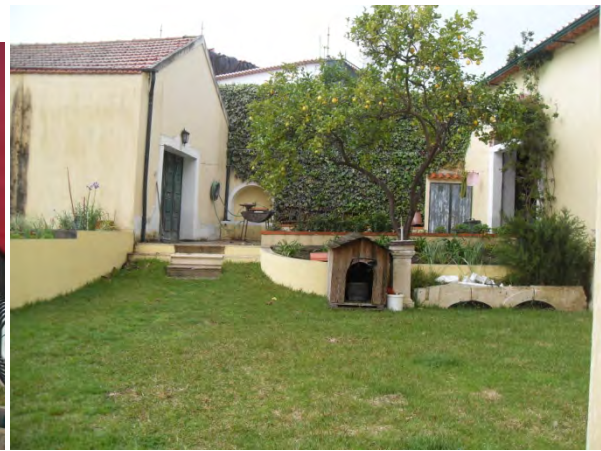
A09 N.º06
Rua da Estrela

ESTRUTURA PRIMÁRIA: É um espaço interior de forma irregular, delimitado por muros e edifícios, e acessível a partir do edifício de habitação, outrora propriedade dos Monges do Cabido. Acompanha a estrutura longitudinal do edifício a que está associado, sendo constituído por três zonas distintas: um pátio, o jardim e uma zona de serviço.

ESTADO DE CONSERVAÇÃO: Bom

Dadas as dimensões do espaço, à inserção na malha urbana e a estar associado a um edifício de habitação, o espaço possui potencialidades como espaço verde de lazer de apoio ao edificado. Pode, pelas suas características, ser considerado um Jardim Histórico com interesse em salvaguardar.

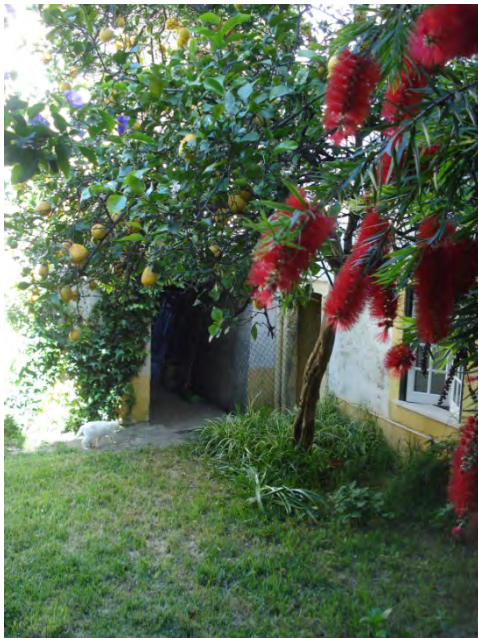
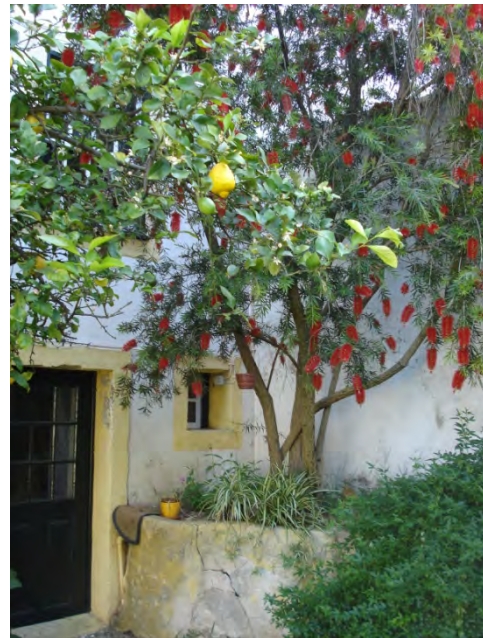
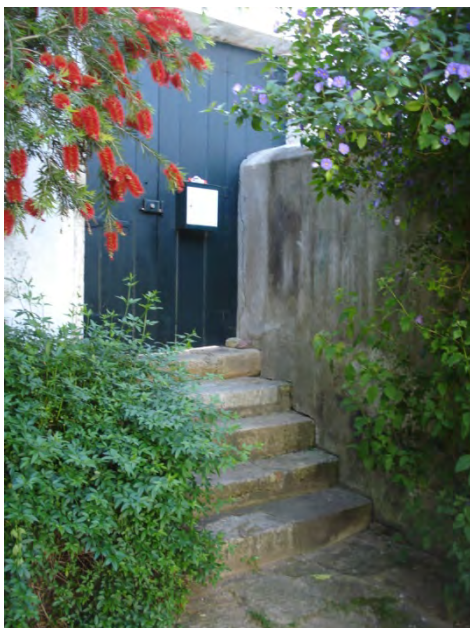
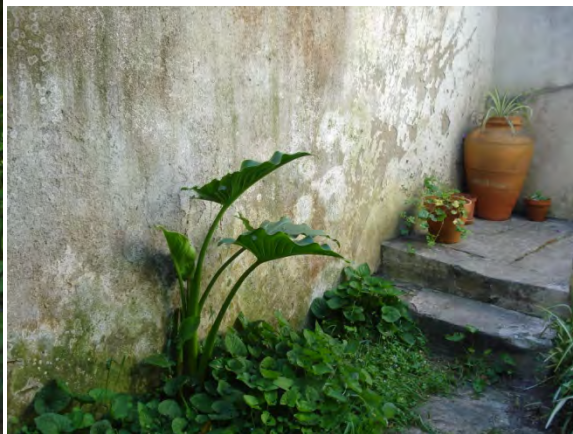
ESTRUTURA PRIMÁRIA: É um espaço frontal de forma regular que corresponde ao pátio de acesso ao edifício de habitação. Um pequeno caminho em pedra define o espaço ajardinado onde sobre uma superfície relvado estão dispostas algumas espécies ornamentais.

Dadas as dimensões do espaço, à inserção na malha urbana e a estar associado a um edifício de habitação, o espaço possui potencialidades como espaço verde de lazer de apoio ao edificado

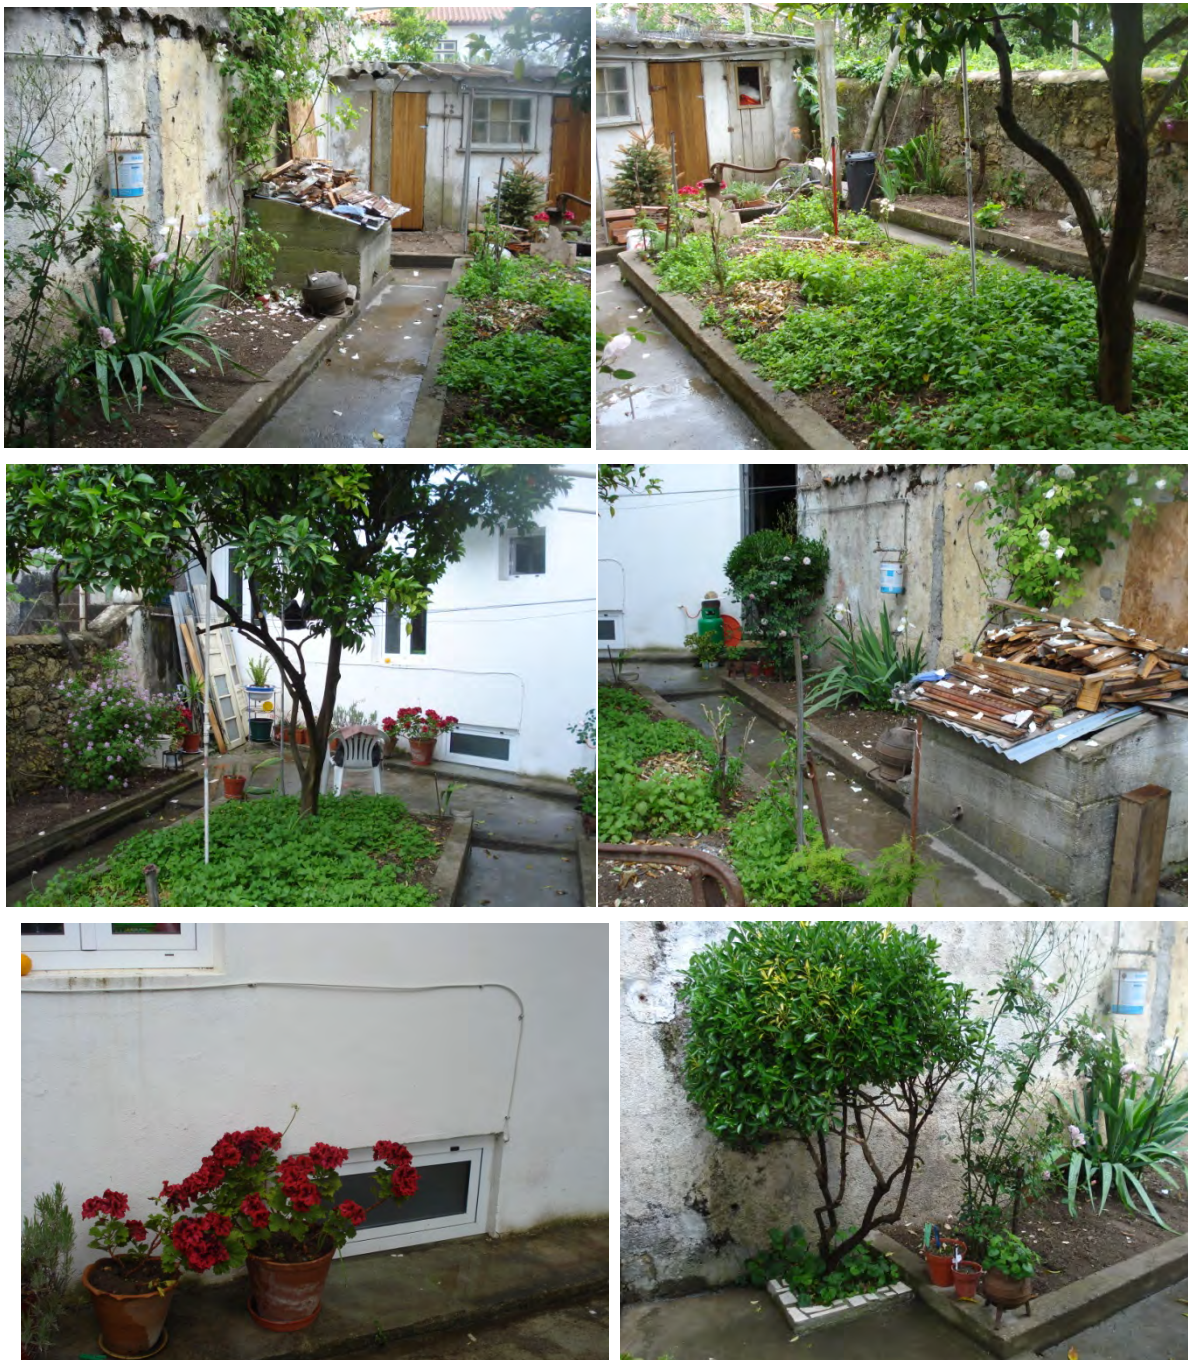
ESTRUTURA PRIMÁRIA: É um espaço interior de forma regular, delimitado por muros e acessível a partir do edifício de habitação. Espaço de forma rectangular contém, no lado oposto ao edifício, uma pequena construção de apoio para arrumos. Os caminhos em cimento definem as três zonas de canteiros, nos quais se dispõem algumas plantas ornamentais e hortícolas. Função de lazer e produção.

Dadas as dimensões do espaço, à inserção na malha urbana e a estar associado a um edifício de habitação, o espaço possui potencialidades como espaço verde de lazer de apoio ao edificado

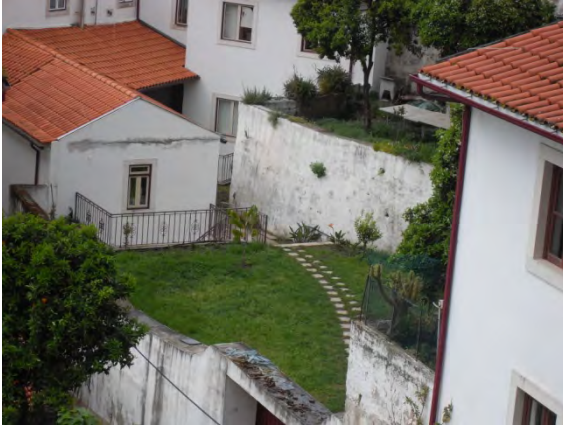
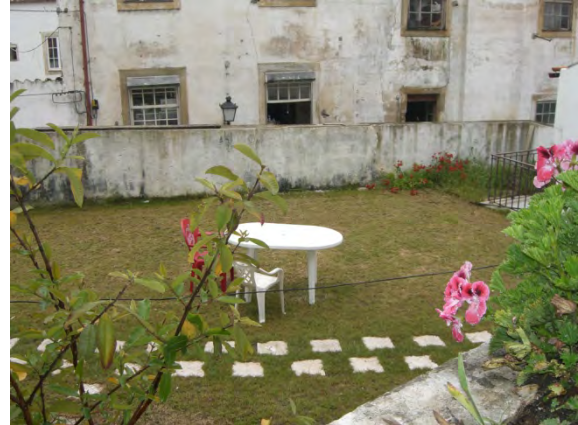
<p>Q.A13 N.º01 Travessa do Cabido n.º.10</p> <p>ÁREA: 216m²</p>

ESTRUTURA PRIMÁRIA: É um espaço frontal de forma irregular encerrado por muros. É acessível a partir do edifício de habitação e pela Rua do Cabido. Espaço de lazer e recreio de desenho simples, cuja cor verde predominante corresponde a um relvado sobre o qual se desenvolve um caminho informal em pedra. Pontualmente surge vegetação arbórea, arbustiva e herbácea.

GRAU DE IMPERMEABILIZAÇÃO: Permeável

ESTADO DE CONSERVAÇÃO: Bom

Dadas as dimensões do espaço, à inserção na malha urbana e a estar associado a um edifício de habitação, o espaço possui potencialidades como espaço verde de lazer de apoio ao edificado.

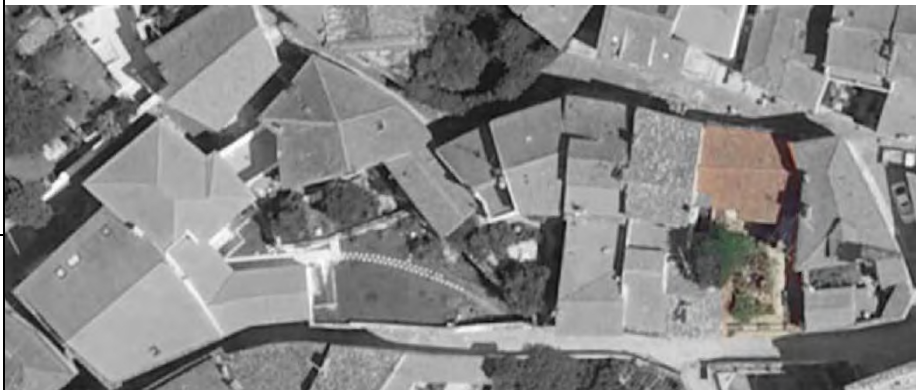
ESTRUTURA PRIMÁRIA: É um espaço frontal de forma regular encerrado por muros e edificado. É acessível a partir do edifício de habitação e pela Rua do Cabido. Trata-se de um espaço pavimentado em cimento e com canteiros ajardinados.

ESTADO DE CONSERVAÇÃO: Degradado

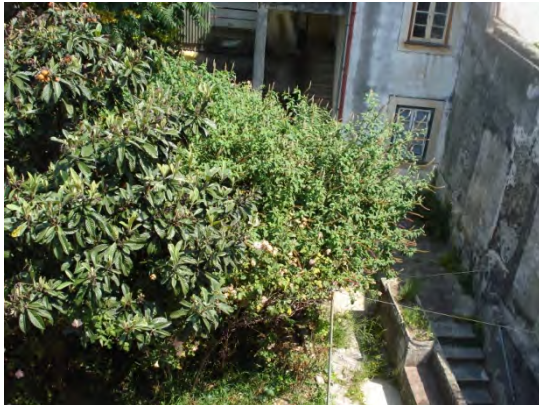
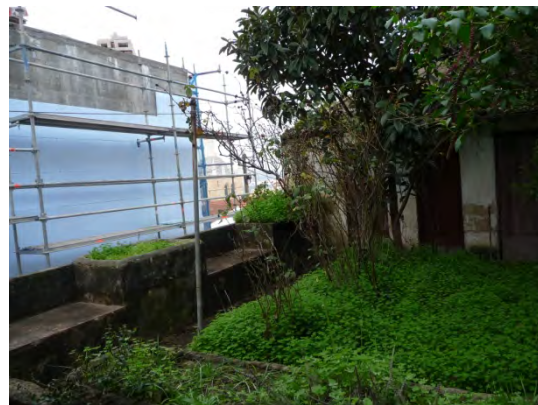
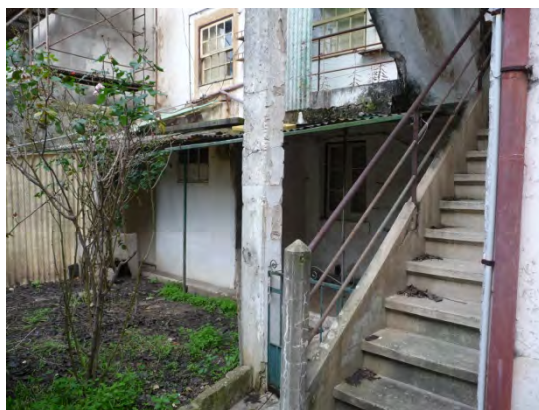
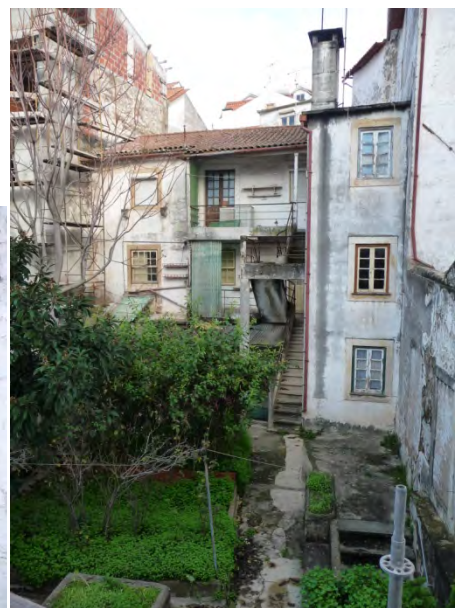
A13 N.º06
Rua de São Salvador nº.20

GRAU DE IMPERMEABILIZAÇÃO: Semi-permeável

VEGETAÇÃO: Nespereira (*Eriobotrya japonica*) e Roseira (*Rosa sp.*). Presença de vegetação infestante.

Dadas as dimensões do espaço, à inserção na malha urbana e a estar associado a um edifício de habitação, o espaço possui potencialidades como espaço verde de lazer de apoio ao edificado.

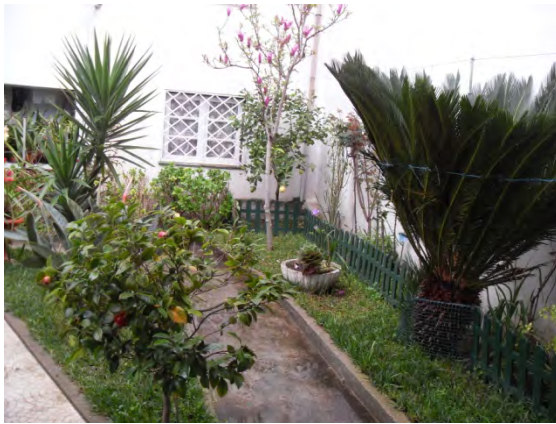
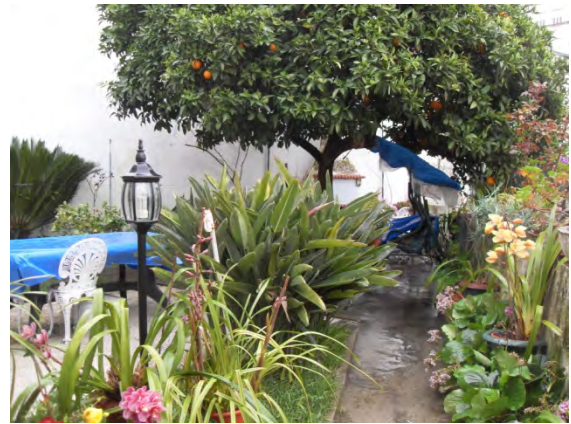
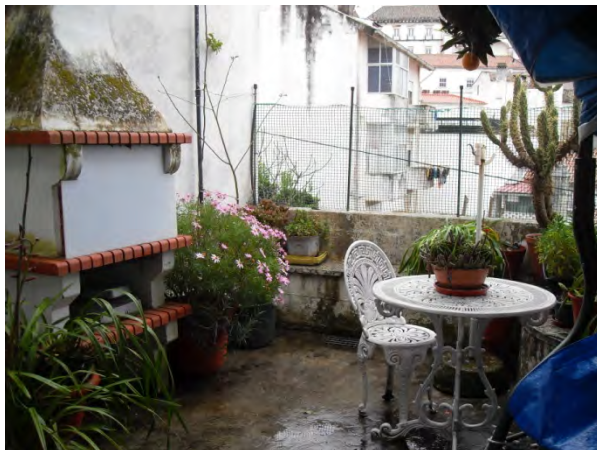
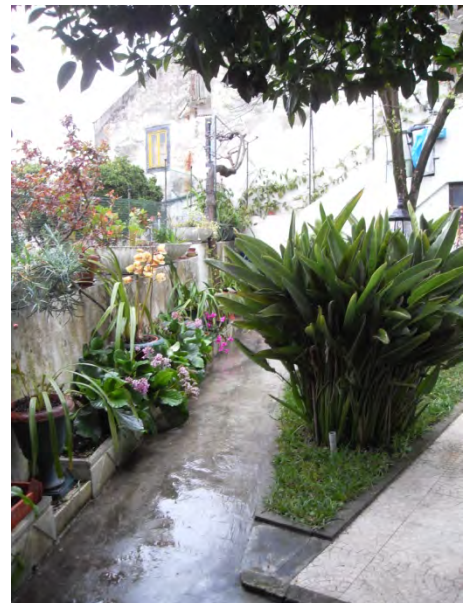
A13 N.º09
Rua de São Salvador nº.20

ESTRUTURA PRIMÁRIA: É um espaço interior de forma regular encerrado por muros e edificado. É acessível a partir do edifício de habitação. Trata-se de um espaço e lazer com áreas de apoio à habitação (churrasqueira, zona de refeições e estendal), pavimentado em cimento e com canteiros plantados com inúmeras espécies ornamentais.

GRAU DE IMPERMEABILIZAÇÃO: Semi-permeável

ESTADO DE CONSERVAÇÃO: Bom

Dadas as dimensões do espaço, à inserção na malha urbana e a estar associado a um edifício de habitação, o espaço possui potencialidades como espaço verde de lazer de apoio ao edificado.

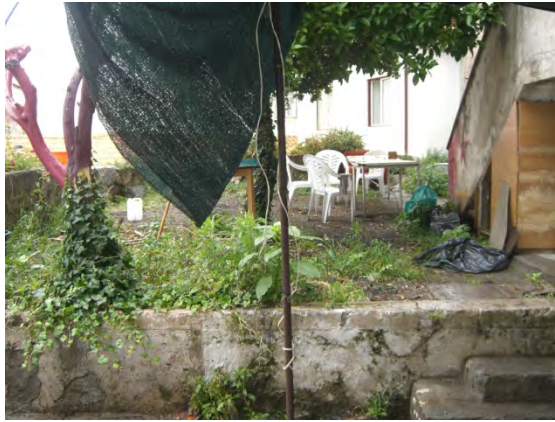
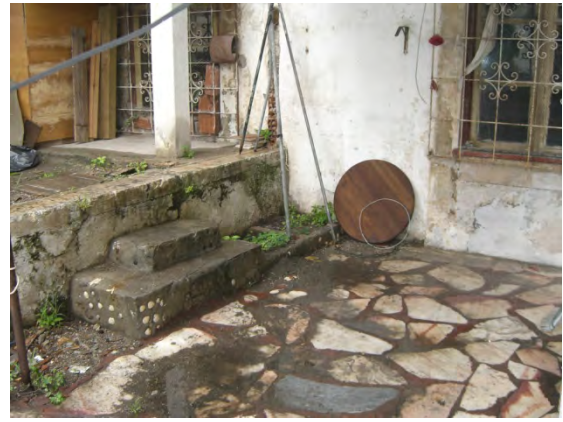
A13 N.º09
Rua de São Salvador nº.6

ESTRUTURA PRIMÁRIA: É um espaço interior de forma regular encerrado por muros e edificado. É acessível a partir do edifício de habitação. Trata-se de um espaço de lazer dividido em dois patamares. O patamar superior corresponde a uma espaço permeável que serve como zona de estar. Descendo três degraus acede-se ao patamar inferior que contém uma pequena zona de pátio

GRAU DE IMPERMEABILIZAÇÃO: Semi-permeável

VEGETAÇÃO: Laranjeira (*Citrus sinensis*). Presença de vegetação infestante.

ESTADO DE CONSERVAÇÃO: Razoável

Dadas as dimensões do espaço, à inserção na malha urbana e a estar associado a um edifício de habitação, o espaço possui potencialidades como espaço verde de lazer de apoio ao edificado.

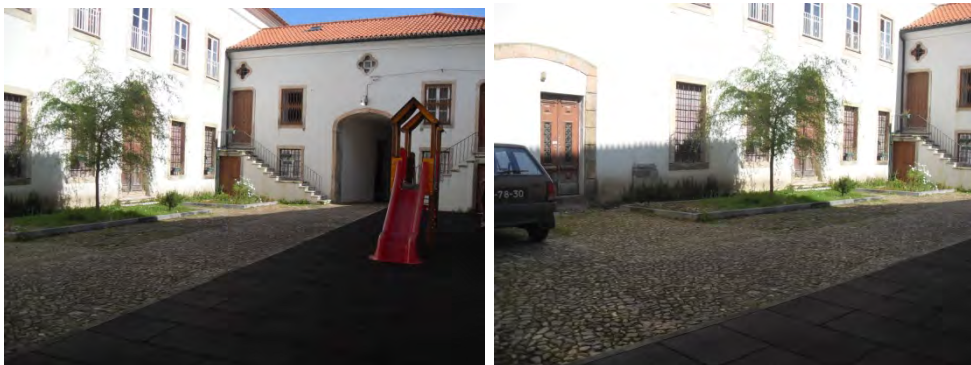
ZONA A

ESTRUTURA PRIMÁRIA: Trata-se de um pátio de entrada no edifício a partir da rua. Corresponde a um uma zona pavimentada em seixo na qual se distribuem 4 canteiros. Um deles é ocupado por um equipamento infantil e os restantes por vegetação ornamental.

GRAU DE IMPERMEABILIZAÇÃO: Semi-permeável

ESTADO DE CONSERVAÇÃO: Bom

Dadas as dimensões do espaço, à inserção na malha urbana e a estar associado a um edifício de habitação, o espaço possui potencialidades como espaço verde de lazer de apoio ao edificado.

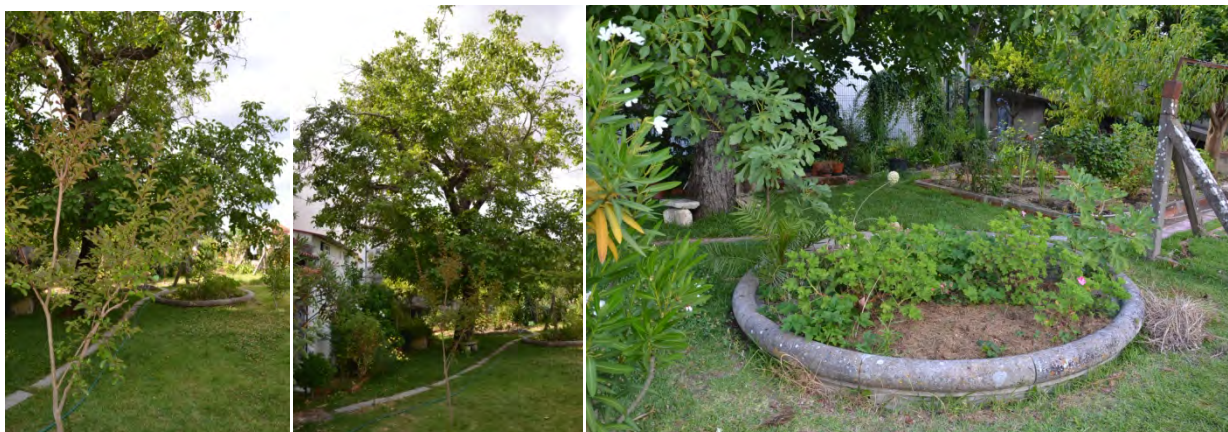
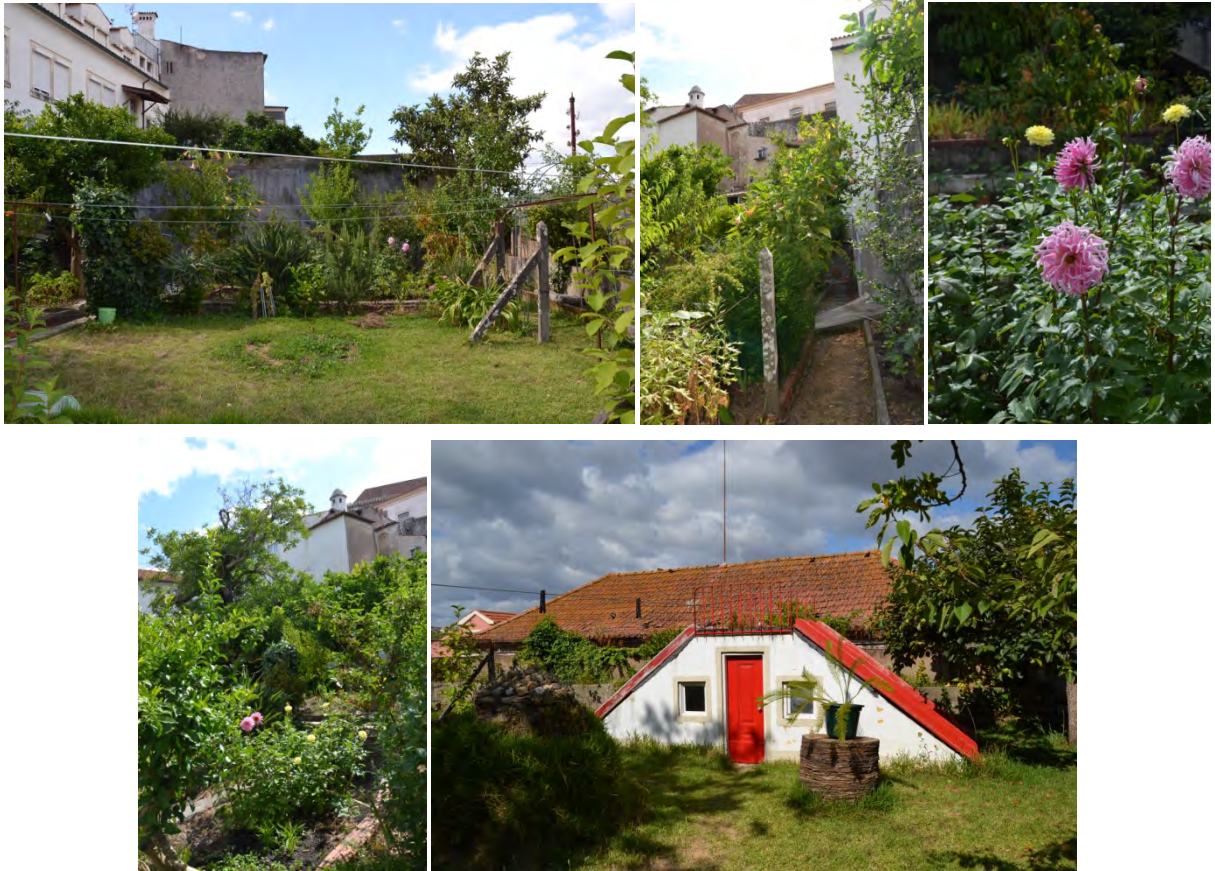
ZONA C

ESTRUTURA PRIMÁRIA: Trata-se de um grande espaço amplo próximo das zonas sociais do edifício. Corresponde a uma área informal de relvado no qual se dispõem diversas árvores, arbustos e herbáceas e a uma área formal definida por canteiros (que terá sido em tempos reservada para uma pequena horta). Podem observar-se dois equipamentos infantis, algo degradados.

GRAU DE IMPERMEABILIZAÇÃO: Permeável

ESTADO DE CONSERVAÇÃO: Bom
