ALTA DE COIMBRA: ESPAÇOS VAZIOS DA MALHA URBANA

Joana Jorge Mendes

Dezembro 2011

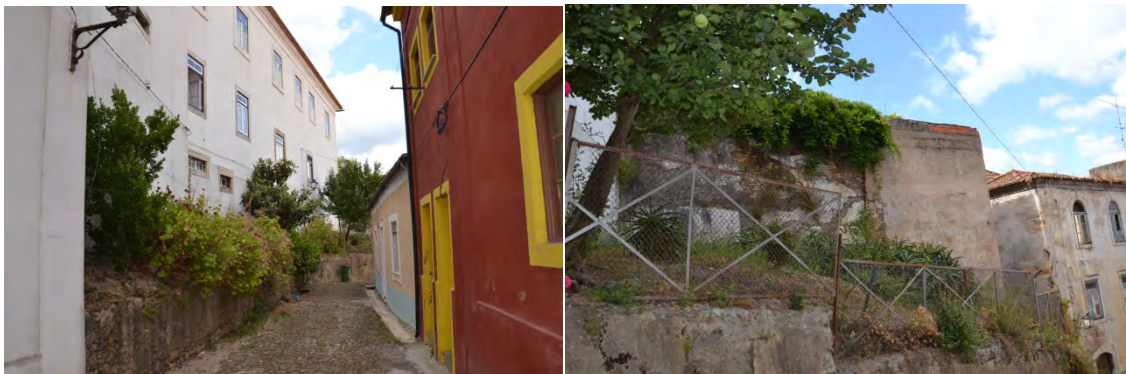
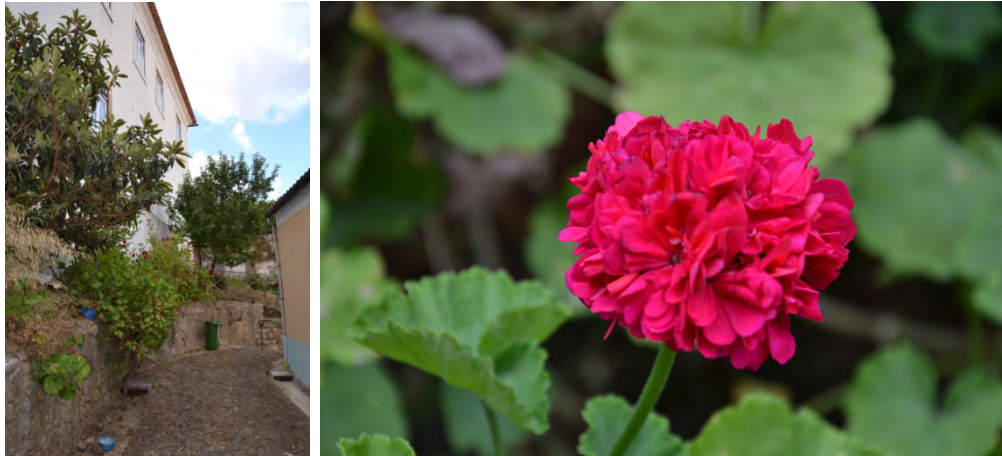
ZONA D

Trata-se de um espaço exterior ao edifício (não tendo a este qualquer acesso), de carácter residual, junto à Rua de São Cristóvão.

GRAU DE IMPERMEABILIZAÇÃO: Permeável

ESTADO DE CONSERVAÇÃO: Razoável

A zona D, por não ter qualquer contacto directo com o edificado e estar junto a uma via pública, pode ser uma oportunidade de desenvolvimento de uma zona verde de protecção e enquadramento, promotora da qualidade ambiental das ruas da Alta de Coimbra.

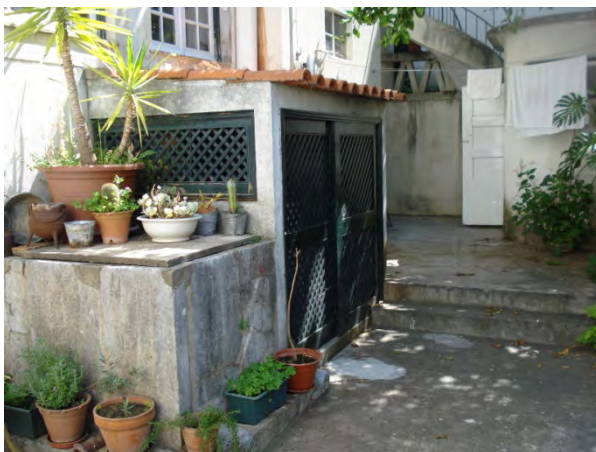
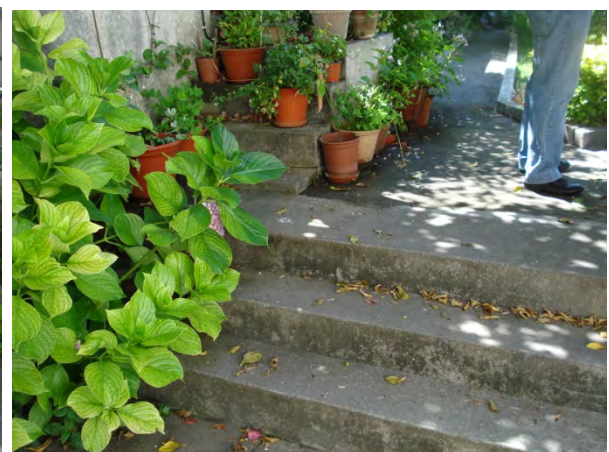
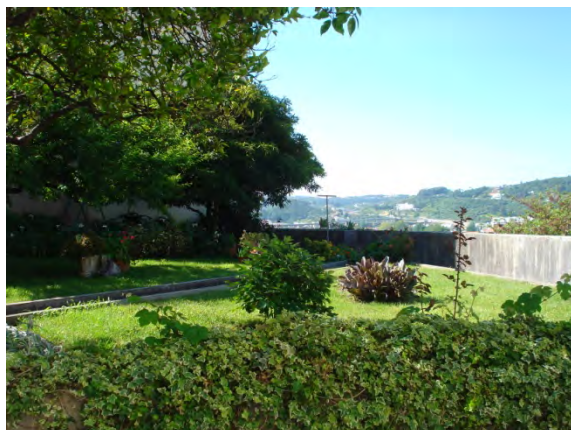
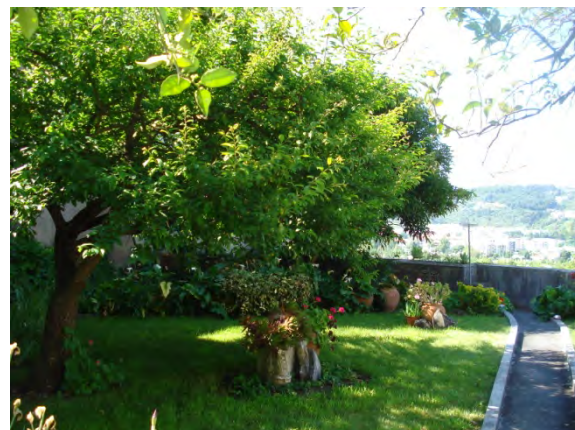
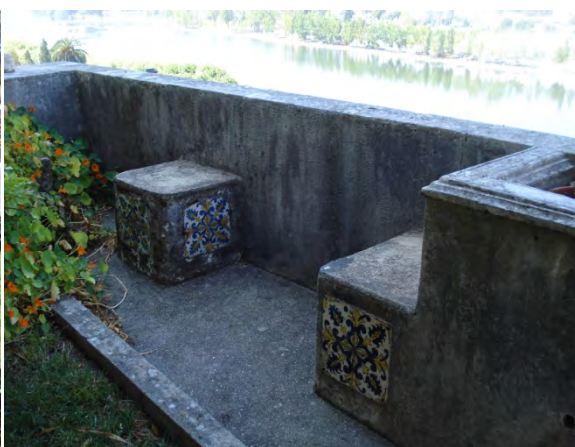
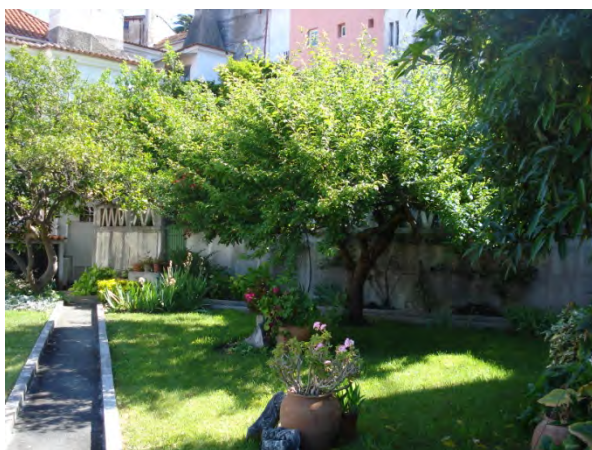
ESTRUTURA PRIMÁRIA: É um espaço frontal de forma irregular, delimitado por muros e edifícios e acessível a partir do 1º andar do edifício habitacional. Está sobrelevado em relação à via pública.

ESTADO DE CONSERVAÇÃO: Bom

Dadas as dimensões do espaço, à inserção na malha urbana e a estar associado a um edifício de habitação, o espaço possui potencialidades como espaço verde de lazer de apoio ao edificado. Pode, pelas suas características, ser considerado um Jardim Histórico com interesse em salvaguardar.

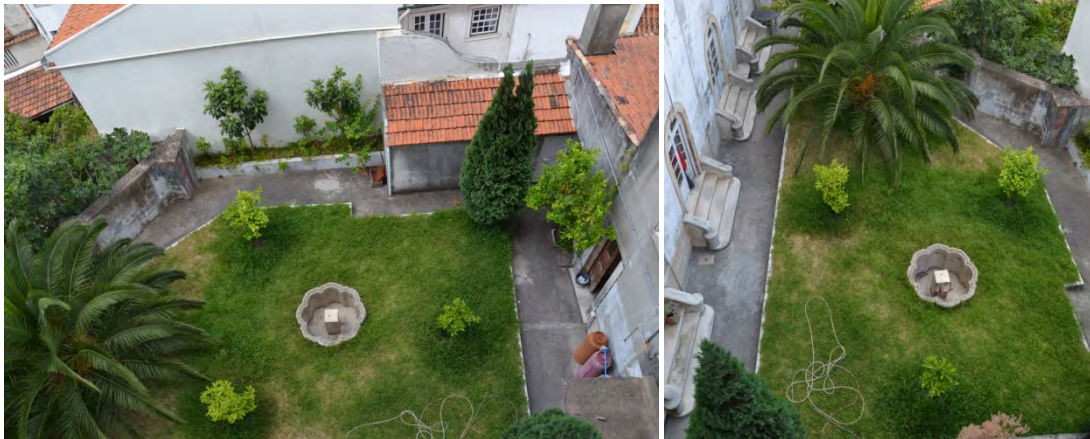
ESTRUTURA PRIMÁRIA: É um espaço traseiro de forma irregular acessível a partir do piso inferior do edifício. Corresponde a um pequeno pátio relvado rodeado por caminhos em cimento. No meio do relvado encontra-se um pequeno elemento de água.

Dadas as dimensões do espaço, à inserção na malha urbana e a estar associado a um edifício de serviços, o espaço possui potencialidades como espaço verde de lazer de apoio ao edificado e potencial acesso público.

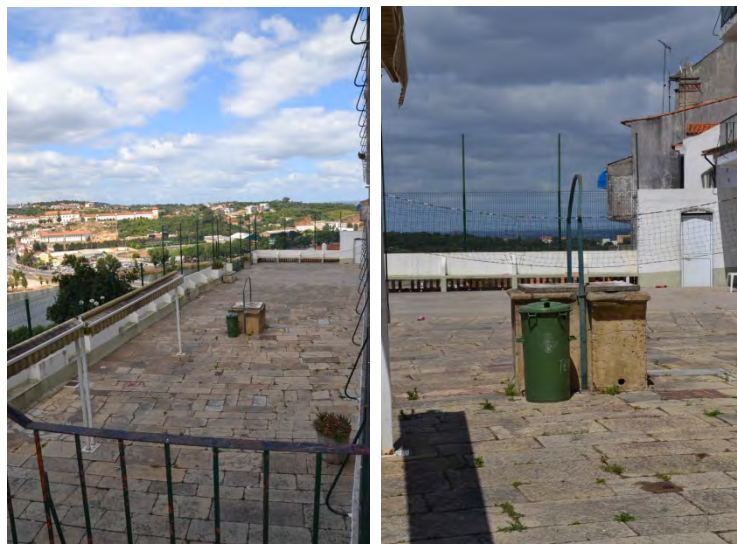
PÁTIO_ZONA B

ESTRUTURA PRIMÁRIA: É um espaço traseiro de forma rectangular acessível a partir do piso inferior do edifício. Corresponde a um espaço impermeabilizado e pavimentado com lajetas de calcário. É rodeado por muros ao qual estão adossadas conversadeiras. Possui um sistema uma cisterna subterrânea acessível por um pequeno poço. Funciona como espaço de lazer para os utentes da Instituição.

ESTADO DE CONSERVAÇÃO: Razoável

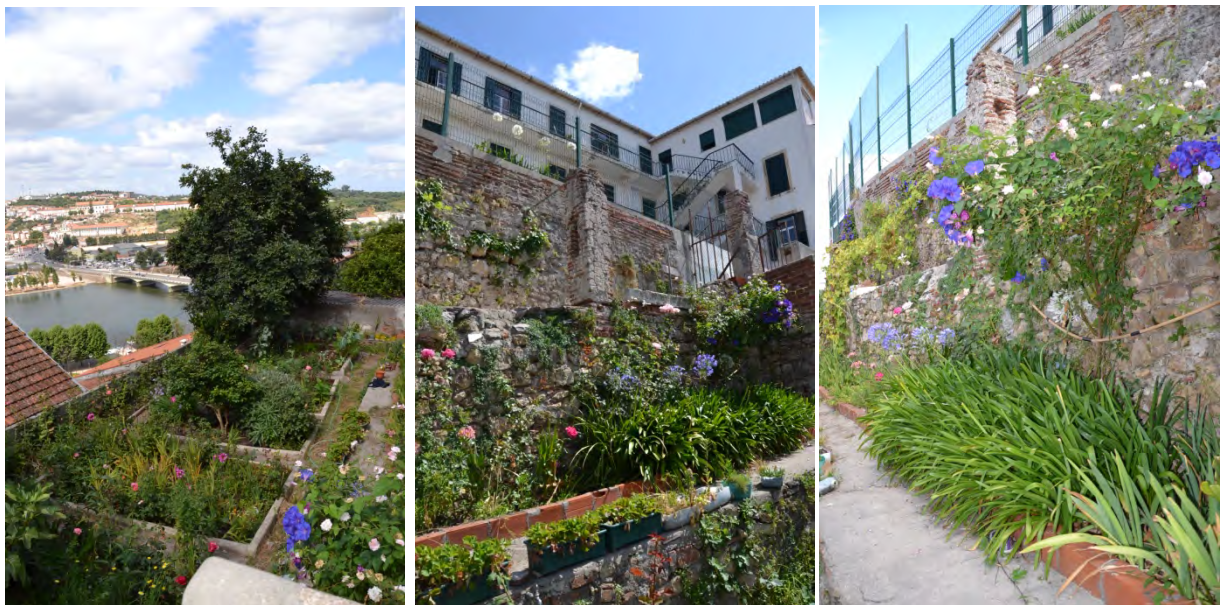
JARDIM_ZONA C

ESTADO DE CONSERVAÇÃO: Razoável

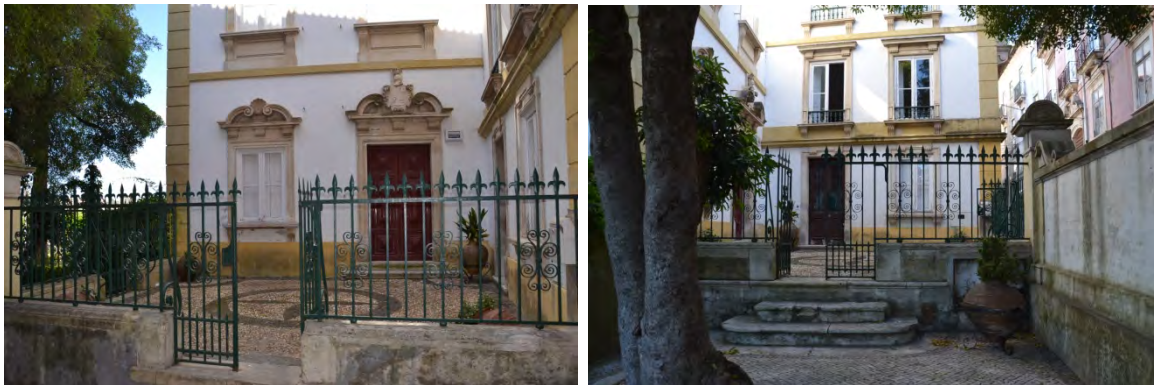
FOTOGRAFIAS:

ESTRUTURA PRIMÁRIA: Corresponde ao espaço de entrada a partir da Rua dos Coutinhos e a partir do qual se faz a distribuição para o edifício e para o restante jardim. Pavimentado em seixo rolado os muros que o delimitam são encimados por uma grade em metal.

GRAU DE IMPERMEABILIZAÇÃO: Impermeável

ESTADO DE CONSERVAÇÃO: Bom

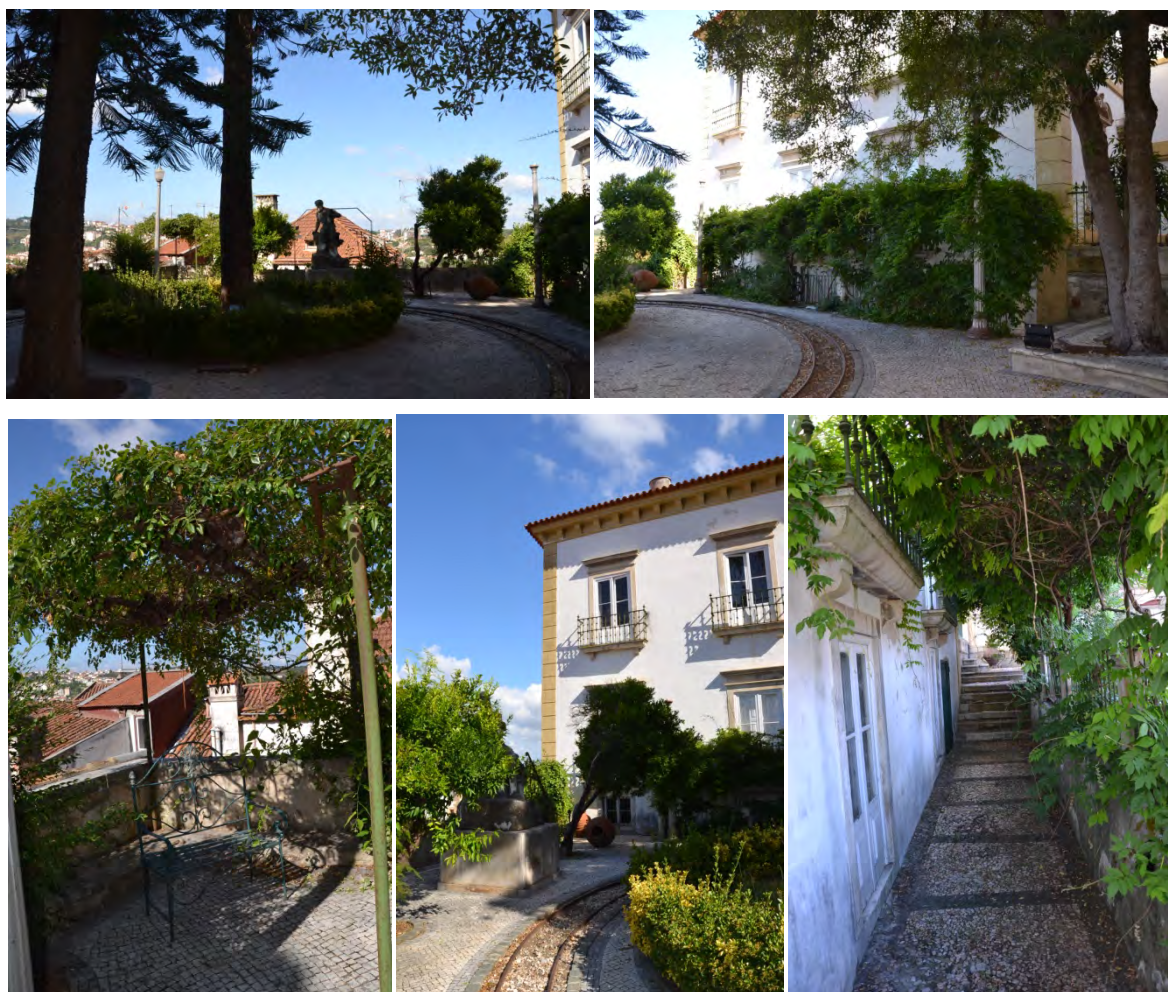
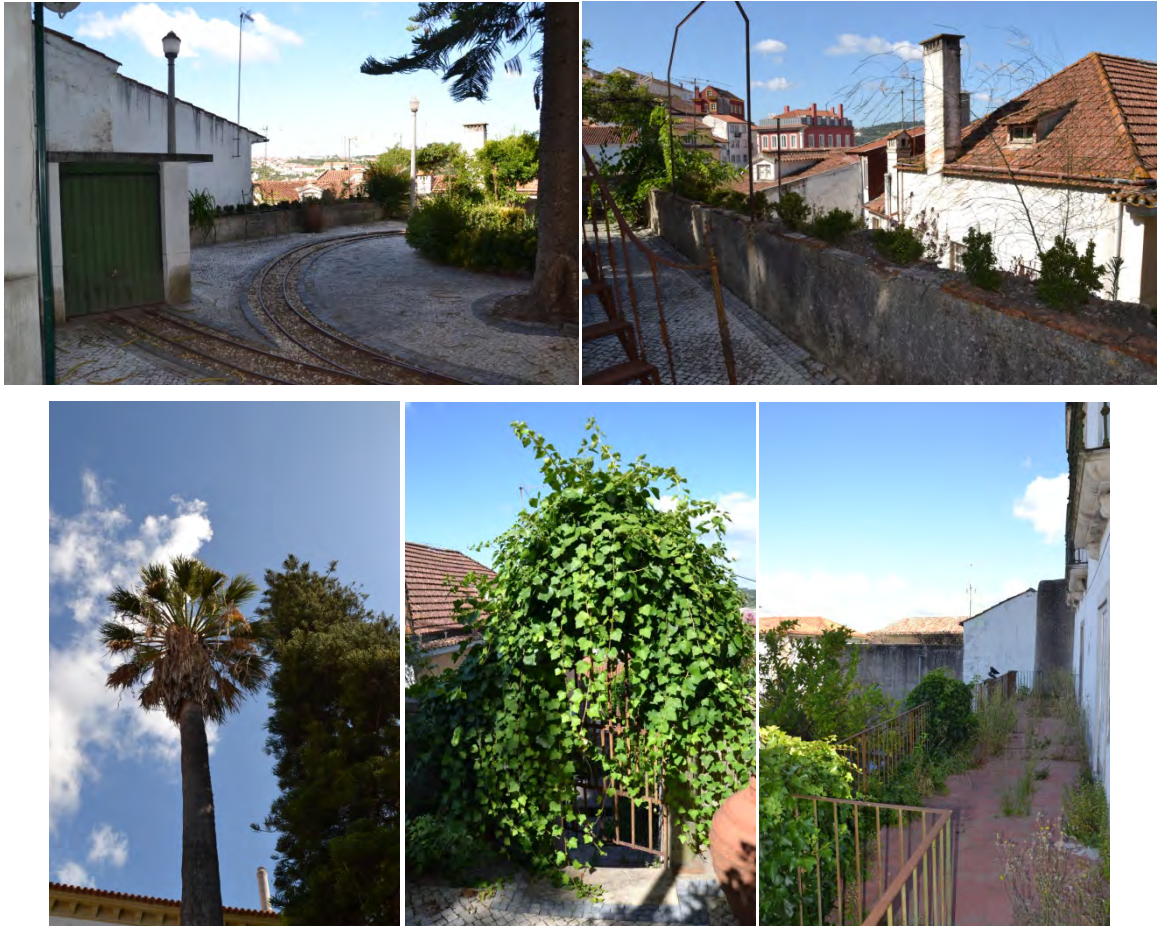
FOTOGRAFIAS:

ESTRUTURA PRIMÁRIA: Corresponde a um espaço pavimentado em calçada com diversos canteiros ocupados por vegetação ornamental variada.

Ao centro surge um canteiro circular, rodeado por uma sebe arbustiva, onde se encontra plantada uma enorme palmeira de vassouras. A rodear este canteiro existe um pequeno percurso em carris, memória de quando o edifício era o Museu da Ciência e da Técnica.

Um elemento a destacar é a pérgula junto ao edifício ornamentada com uma exuberante Glicínia. Contém elementos construídos de carácter funcional ou decorativo, como latadas, bancos, estátuas e uma fonte em pedra.

Ao fundo destaca-se uma portão em ferro que dará acesso a uma varanda e ao pequeno pátio inferior.

Presença de vegetação herbácea infestante.

ESTADO DE CONSERVAÇÃO: Razoável

Dadas as suas dimensões, a inserção na malha urbana e a estar associado a um edifício de uma Instituição Pública, o espaço possui potencialidades como espaço verde de lazer de apoio ao edificado e potencial acesso público. Pode, pelas suas características, ser considerado um Jardim Histórico com interesse em salvaguardar.

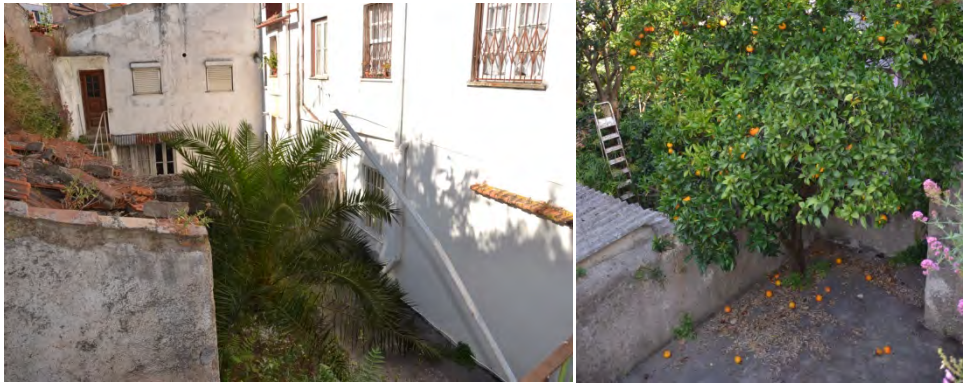
FOTOGRAFIAS:

ESTRUTURA PRIMÁRIA: Corresponde a um espaço de pátio, cimentado, com apenas dois exemplares arbóreos.

ESTADO DE CONSERVAÇÃO: Razoável

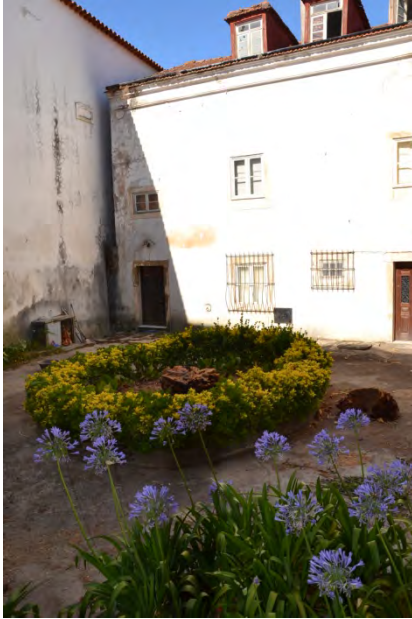
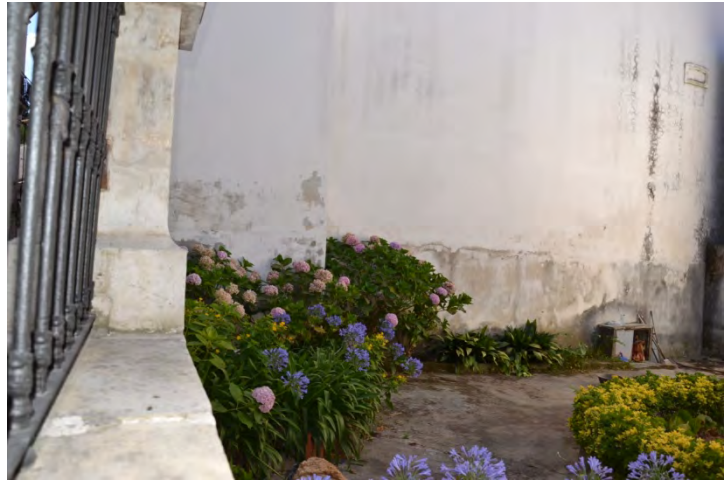
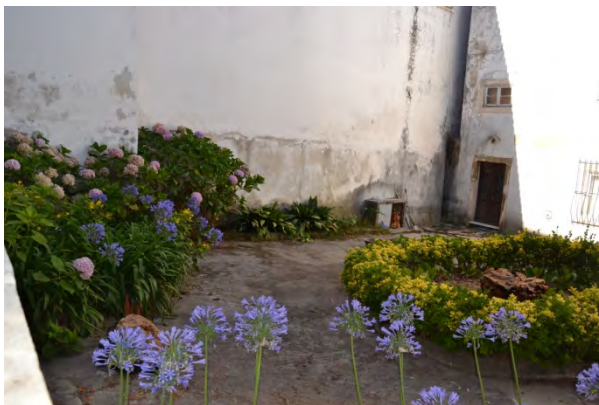
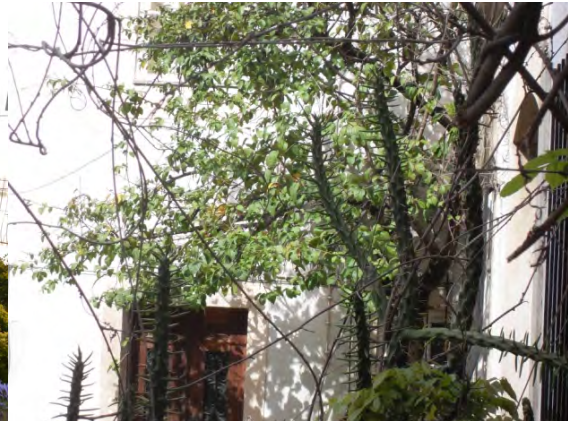
FOTOGRAFIAS:

ESTADO DE CONSERVAÇÃO: Degradado

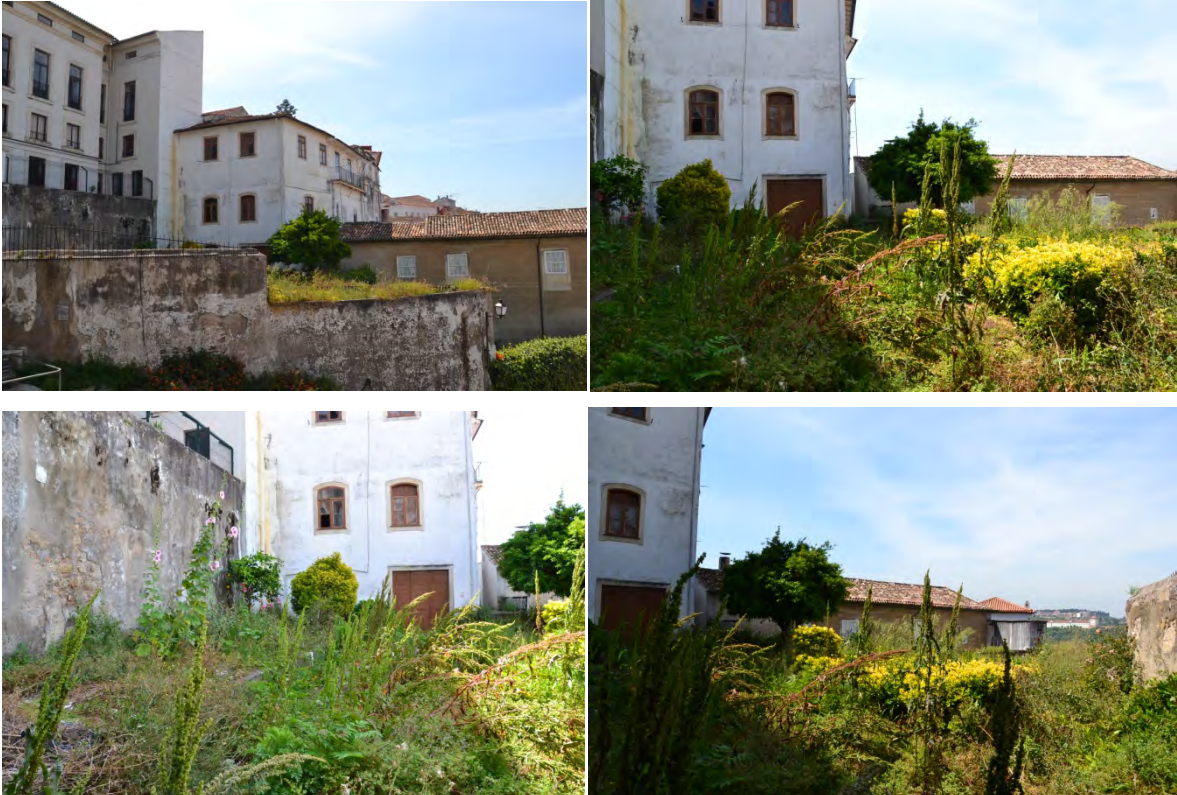
FOTOGRAFIAS:

ESTRUTURA PRIMÁRIA: É um espaço traseiro de forma regular encerrado pelo edifício e por um muro. Corresponde ao pátio de acesso ao edifício a partir das Rua de Sobre-Ribas. Pela análise da fotografia aérea parece ter tido um desenho geométrico formado pela vegetação arbustiva, no entanto o crescimento da vegetação infestante e o estado de degradação não possibilitam confirmar esta informação.

ESTADO DE CONSERVAÇÃO: Degradado

Dadas as dimensões do espaço, à inserção na malha urbana e a estar associado a um edifício de habitação, o espaço possui potencialidades como espaço verde de lazer de apoio ao edificado.

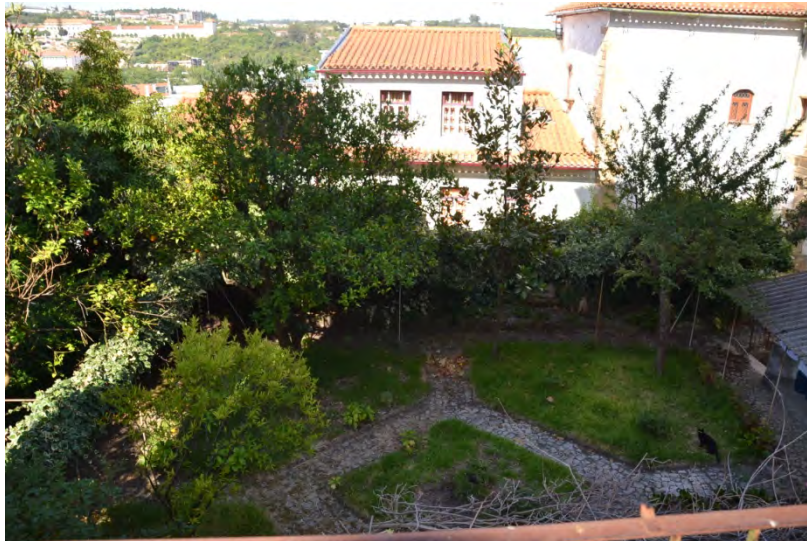
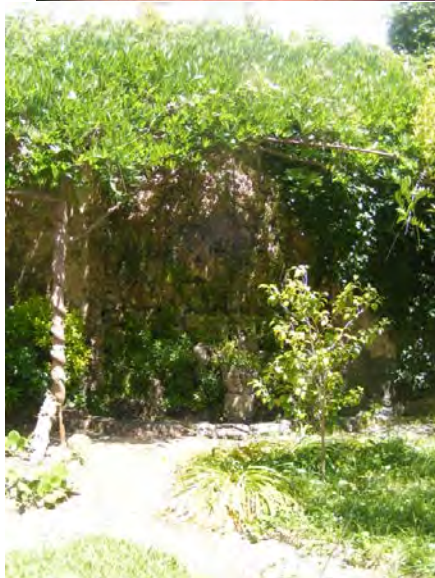
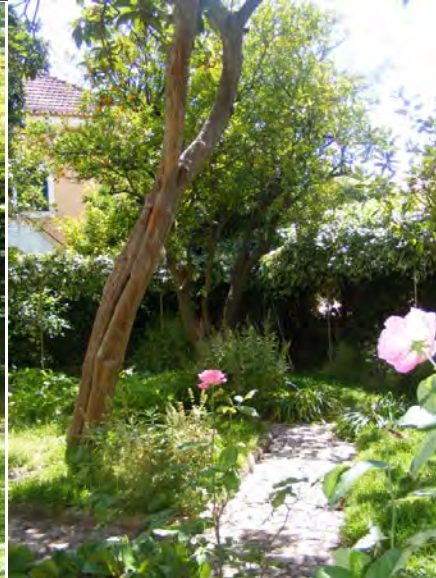
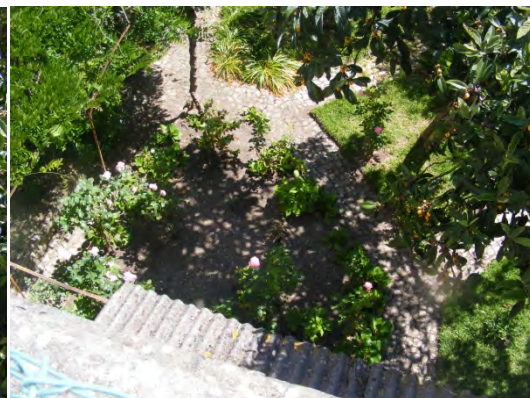
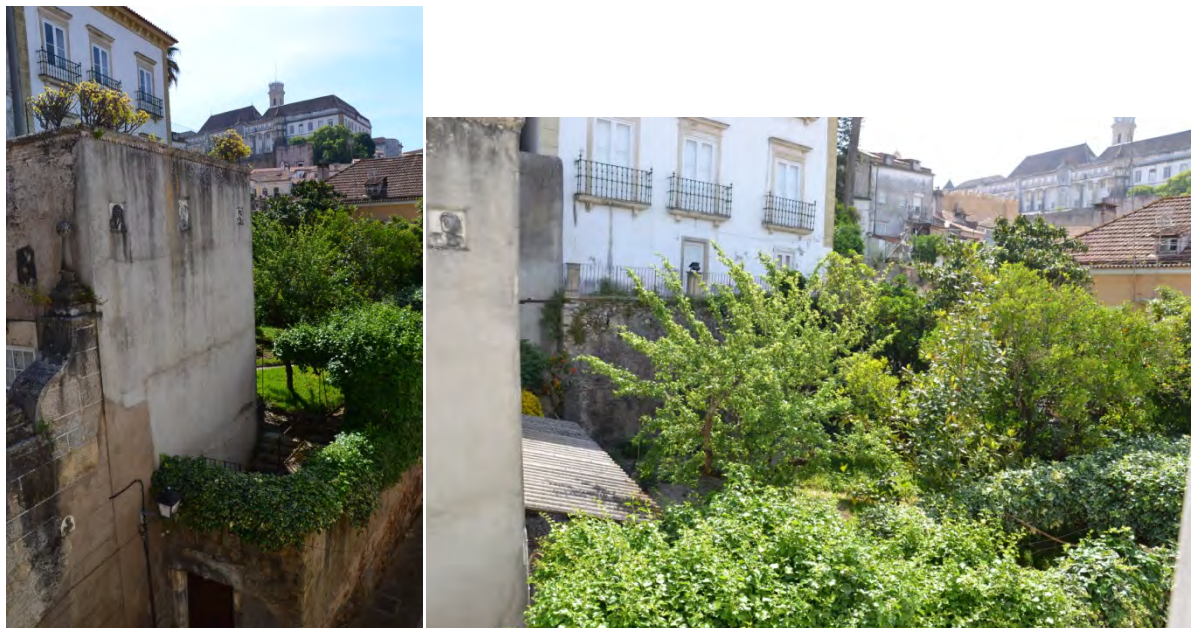
FOTOGRAFIAS:

ESTRUTURA PRIMÁRIA: Corresponde ao espaço de lazer anexo às zonas sociais e de serviço da habitação. De carácter formal é constituído por pequenos caminhos em calçada de pedra associados a canteiros de vegetação ornamental.

Dadas as dimensões do espaço, à inserção na malha urbana e a estar associado a um edifício de habitação, o espaço possui potencialidades como espaço verde de lazer de apoio ao edificado. É um dos jardins mais interessantes da Alta de Coimbra, podendo, pelas suas características ser considerado um Jardim Histórico e consequentemente com interesse em salvaguardar.

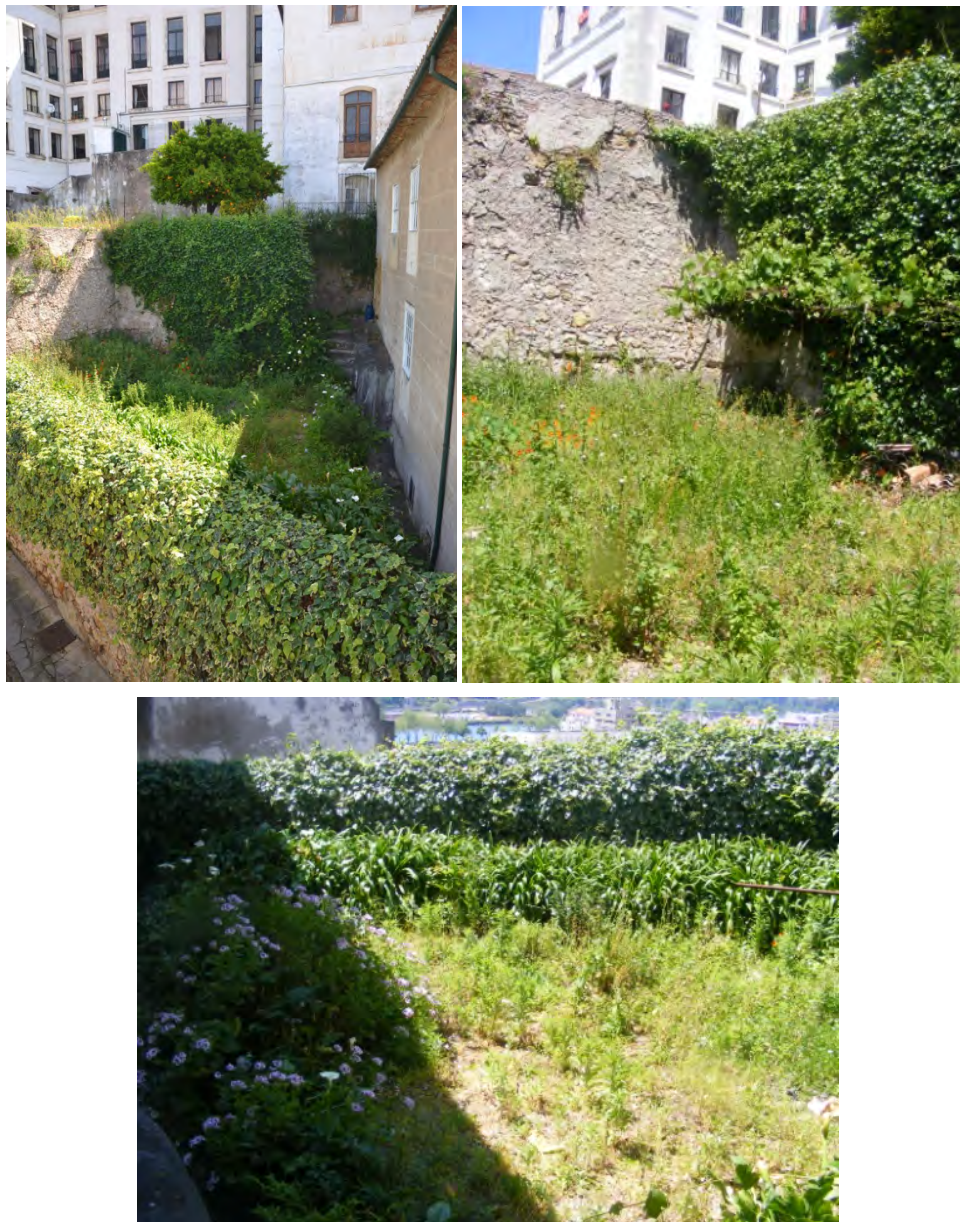
FOTOGRAFIAS:

ESTRUTURA PRIMÁRIA: Corresponde a um espaço de jardim, totalmente permeável, onde a vegetação ornamental se destaca. Actualmente tem pouca utilização, funcionando mais como uma zona verde de enquadramento.

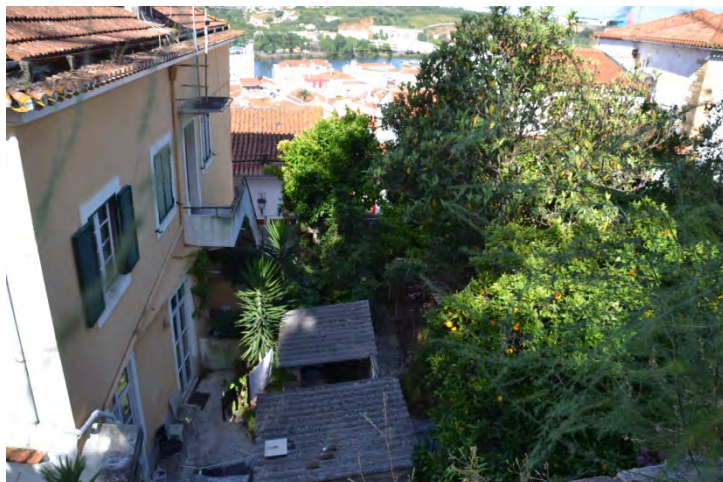
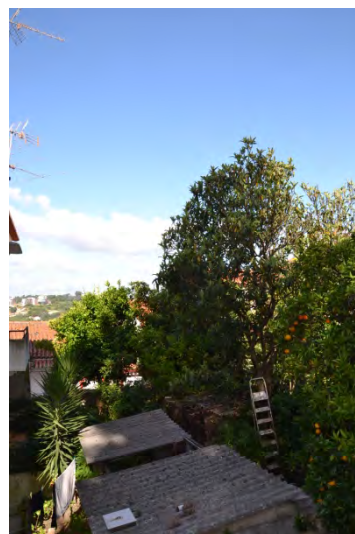
FOTOGRAFIAS:

ESTRUTURA PRIMÁRIA: De forma rectangular e acessível a partir do edifício e da rua, corresponde ao espaço de logradouro da habitação. É compartimentado por muros e contém algumas construções anexas.

ESTADO DE CONSERVAÇÃO: Razoável

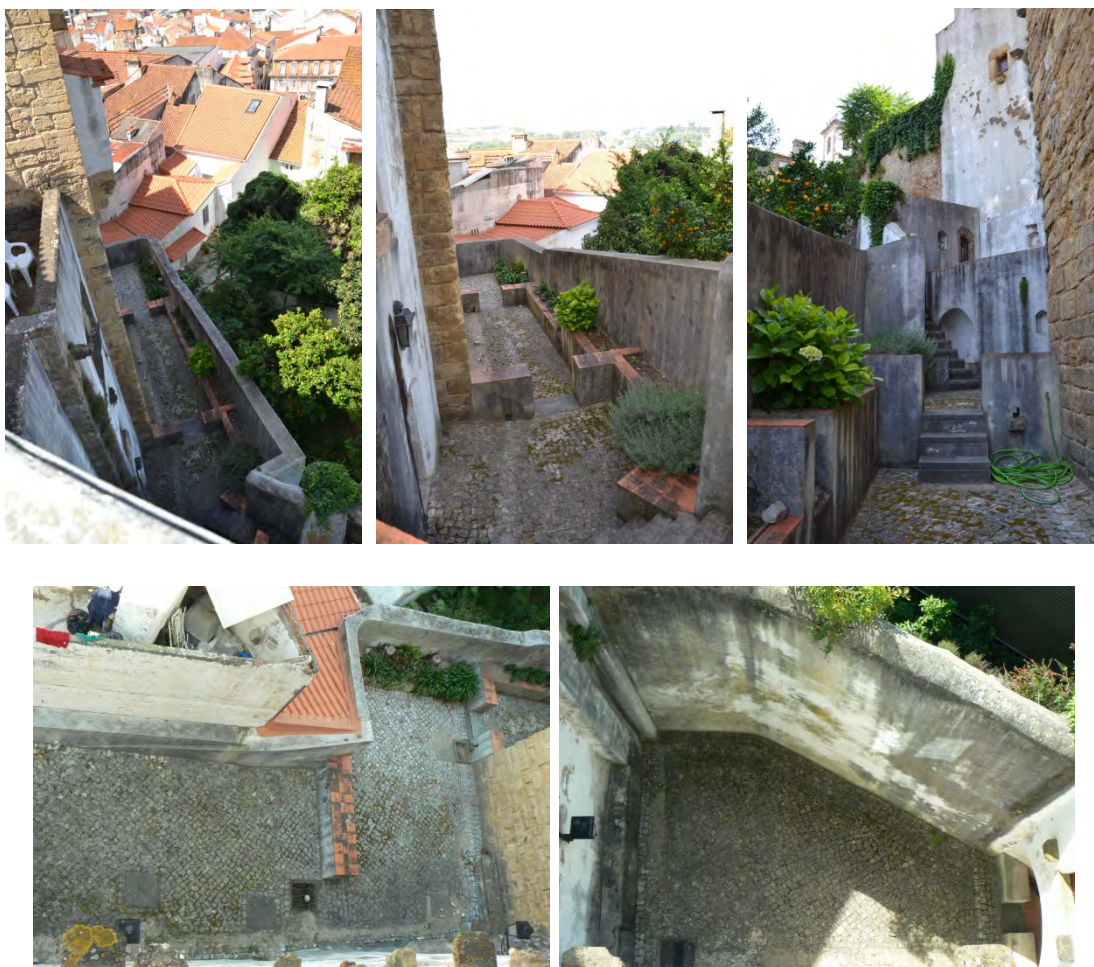
FOTOGRAFIAS:

ESTRUTURA PRIMÁRIA: Corresponde a um espaço irregular encerrado por muros. Acessível por uma escadaria que arranca do Paço, corresponde a um espaço pavimentado em calçada. Junto alguns dos muros surgem-nos pequenos canteiros com vegetação ornamental. São visíveis também vestígios de um esquema de condução das águas superficiais.

Dadas as suas dimensões, a inserção na malha urbana e a estar associado a um edifício de uma Instituição Pública, o espaço possui potencialidades como espaço verde de lazer de apoio ao edificado e potencial acesso público. A sua localização e as suas características classificam-no como Jardim Histórico com interesse em salvaguardar.

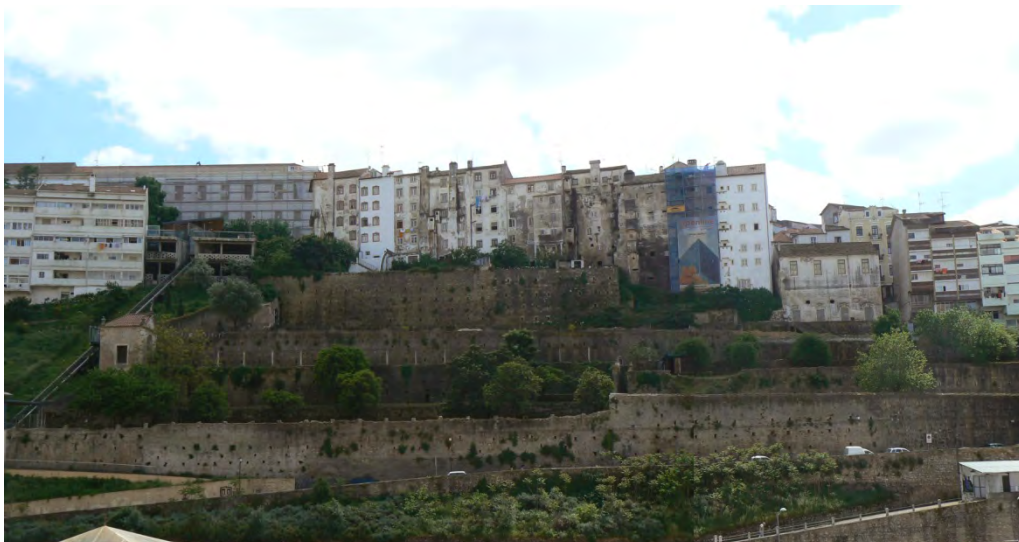
FOTOGRAFIAS:

ESTADO DE CONSERVAÇÃO: Mau

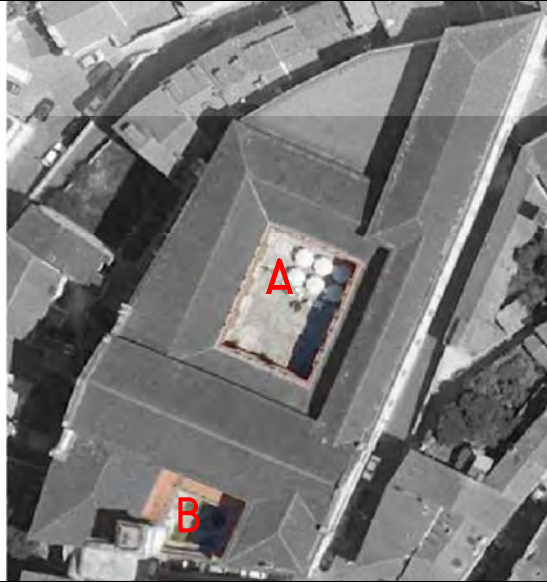
A30N01

É um espaço encerrado pelos edifícios e por muros. Divide-se em duas zonas distintas: o Claustro do Colégio de Santo Agostinho (A) e o Claustro da Igreja da Misericórdia (B).

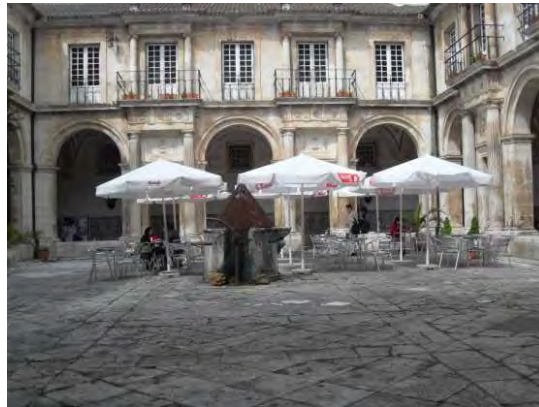
CLAUSTRO DO COLÉGIO DE SANTO AGOSTINHO

ESTRUTURA PRIMÁRIA: É um espaço de forma rectangular, acessível a partir do edifício que é hoje ocupado pela Faculdade de Psicologia. Corresponde a um espaço totalmente impermeabilizado com lajetas de pedra. No seu centro encontra-se um poço de acesso a uma cisterna.

GRAU DE IMPERMEABILIZAÇÃO: Total

RELAÇÃO DO OBJECTO COM O ESPAÇO EDIFICADO ENVOLVENTE: Estando inserido no interior do edifício não tem relação física e visual com a envolvente.

FUNÇÃO ACTUAL: Zona de lazer da Faculdade de Psicologia /Esplanada

ESTADO DE CONSERVAÇÃO: Bom

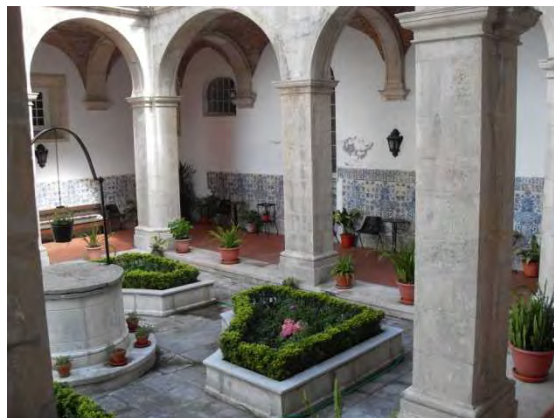
CLAUSTRO DO COLÉGIO DE SANTO AGOSTINHO

ESTRUTURA PRIMÁRIA: É um espaço de forma rectangular, rodeado em três dos lados por edifícios e por outro por um muro acessível a partir da Rua de Sub-Ripas. Corresponde a um espaço totalmente impermeabilizado com lajetas de pedra. No seu centro encontra-se um poço de acesso a uma cisterna e quatro canteiros com plantas ornamentais.

GRAU DE IMPERMEABILIZAÇÃO: Total

RELAÇÃO DO OBJECTO COM O ESPAÇO EDIFICADO ENVOLVENTE: É visível e acessível a partir da Rua

VEGETAÇÃO: Plantas ornamentais como o Buxo b (*Buxus sempervirens*), Fetos, Hortenses (*Hydrangea macrophylla*) e Sardinheiras (*Pelargonium sp*)

ESTADO DE CONSERVAÇÃO: Bom

É um Jardim Histórico com interesse em salvaguardar e com potencial acesso público.

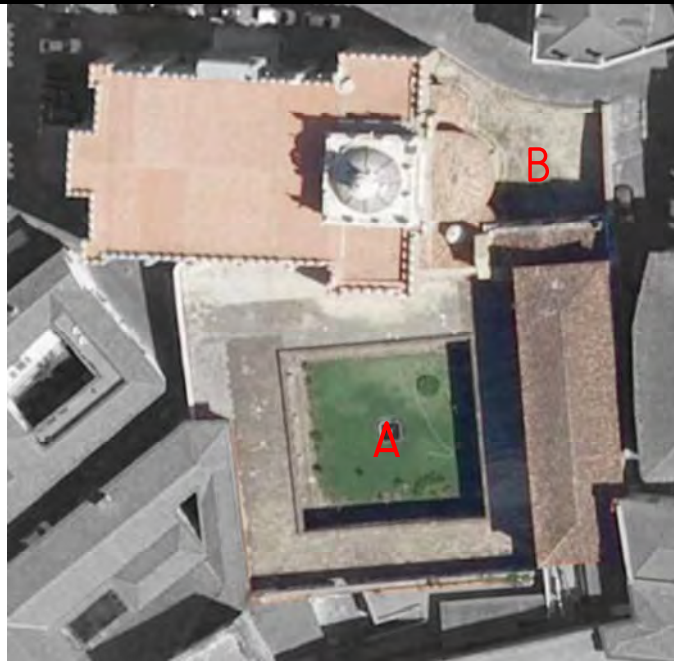
Igreja da Sé Velha_A33

É um espaço encerrado pelos edifícios e por muros. Divide-se em duas zonas distintas: um Claustro (A) e um Jardim Bíblico (B).

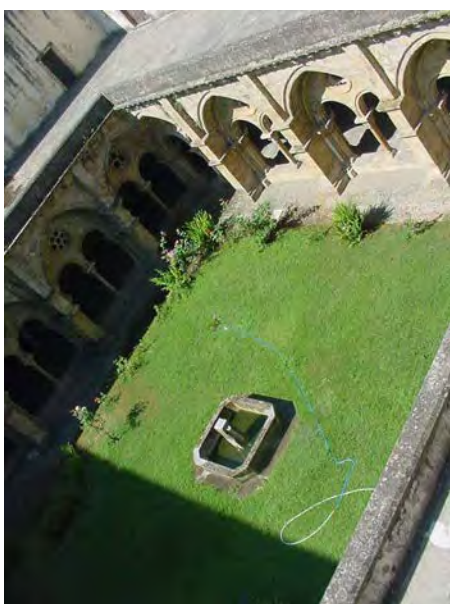
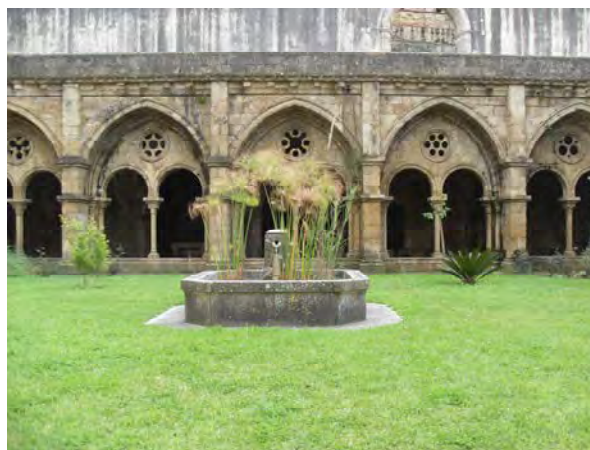
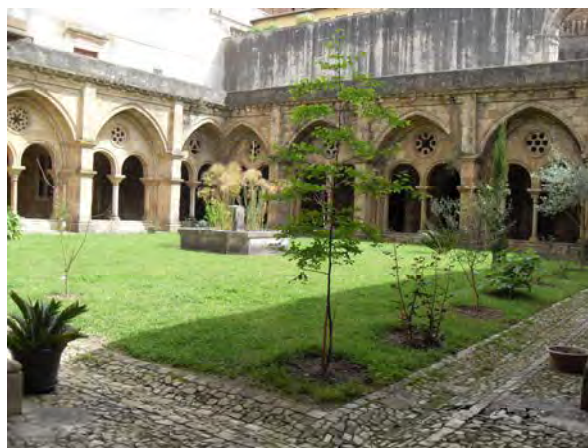
FOTOGRAFIAS: 2009 e 2010

JARDIM DO CLAUSTRO

ESTRUTURA PRIMÁRIA: É um espaço de forma quadrangular, que se encontra no lado Sul do templo, foi construído em 1218 com a protecção de Afonso II. Representa o estilo gótico, com modificações setecentistas. O seu interior é dividido por cinco arcos de ogiva em cada lanço, que abrangem dois outros de volta inteira, com colunelos geminados ao centro, e um óculo superior na bandeira. As galerias são cobertas por abóbadas de nervuras cruzadas, que assentam em pilares formados de colunelos enfeixados, com capiteis fitomórficos. Um dos seus principais motivos de interesse é a decoração dos capitéis, aproximada à que viria a ser típica no apogeu do estilo, já com acentuado naturalismo, onde ressaltam os tímpanos com rosáceas singelas e variadas. Neste espaço contemplativo abrem-se para as naves várias capelas, sendo a maiores a de Santa Maria (da transição dos Séc. XIII e XIV, com tramo tríptico, onde se pode ver a antigo cruzeiro da Capela do Arnado; o tramo médio foi alterado no Séc. XVI) e de Santa Catarina, também em estilo gótico, mas já do Séc. XIII, com dois tramos mas de maior altura que a anterior. É visível ainda a Capela de S. Miguel (Séc. XIII), onde estão sepultados Julião Pães, Chanceler do Reino e seu irmão Gonçalo Dias.

Até 2010 o jardim correspondia a um espaço relvado com uma cisterna ao centro. Nos seus limites surgiam algumas árvores e arbustos ornamentais. Em 2010 deu-se início a uma obra de reabilitação, que entretanto ainda não foi concluída.

ESTADO DE CONSERVAÇÃO: Em obra

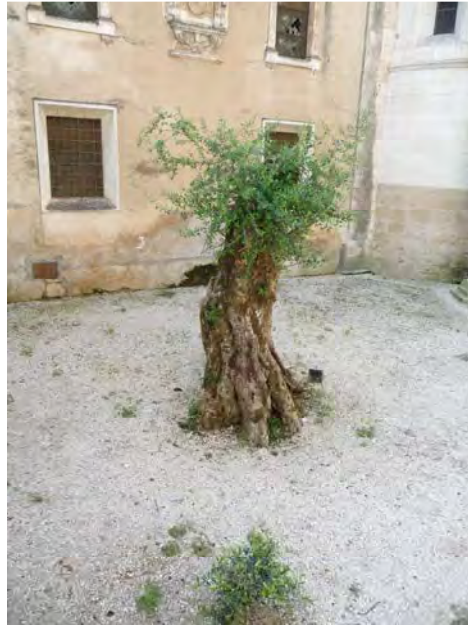
JARDIM BÍBLICO

ESTRUTURA PRIMÁRIA: Nas traseiras da Igreja existe um pequeno espaço de forma irregular que pretende recriar um Jardim bíblico. Espaço pavimentado em saibro tem plantada uma Oliveira milenar.

A Oliveira Milenária da Sé Velha, com cerca de 1100 anos, foi uma oferta do povo de Pousaflores - Serra do Sicó (a 30 km de Coimbra), no início da implantação do Jardim Bíblico. A delicada operação de transplante e transporte, em Janeiro de 2008, teve o apoio técnico e científico do Instituto Botânico da Universidade de Coimbra, que também determinou a datação.

ESTADO DE CONSERVAÇÃO: Bom

È um Jardim Histórico com interesse em salvaguardar e com potencial acesso público.

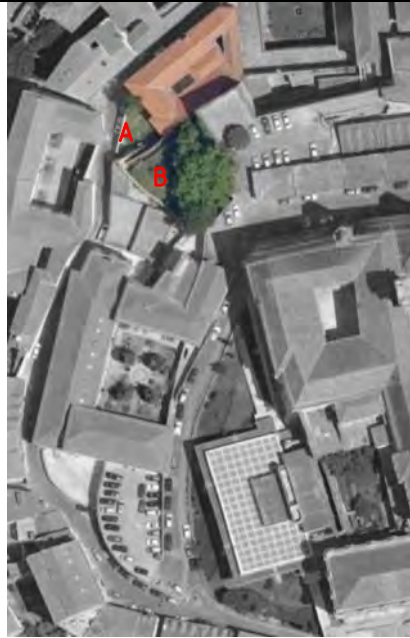
Instituto Coimbra
Rua da Ilha

É um espaço de forma irregular encerrado por muros. Divide-se em duas zonas com cotas distintas: uma zona de jardim à cota do piso superior do edifício (Zona A) e outra zona de jardim a uma cota superior (Zona B).

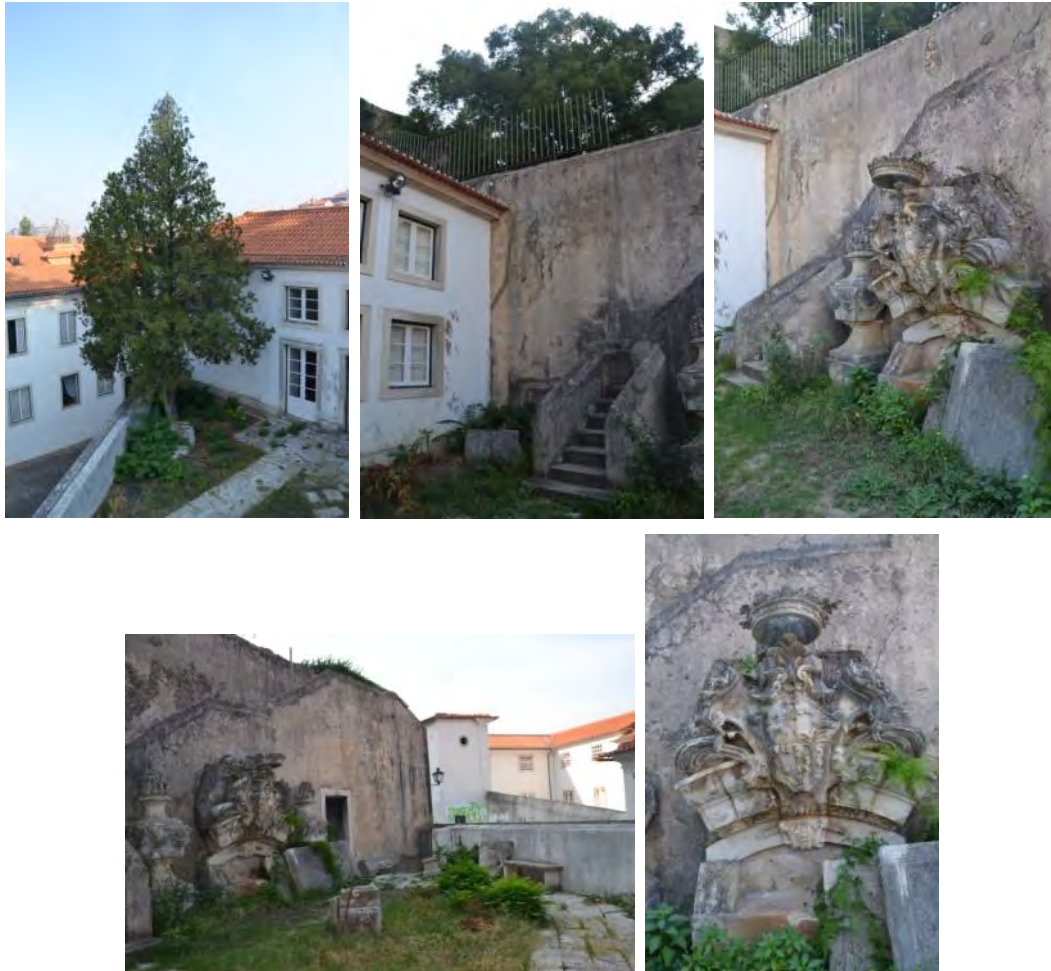
JARDIM_ZONA A

ESTRUTURA PRIMÁRIA: Corresponde a um espaço ajardinado de forma triangular, que se desenvolve a uma cota superior à da Rua da Ilha. Definido por um caminho central em lajetas calcárias e por canteiros ocupados por vegetação infestante. É de destacar a presença de um brasão em pedra e de outros elementos em pedra.

GRAU DE IMPERMEABILIZAÇÃO: Impermeável

RELAÇÃO DO OBJECTO COM O ESPAÇO EDIFICADO ENVOLVENTE: O espaço é acessível a partir do edifício e da rua.

ESTADO DE CONSERVAÇÃO: Razoável

VEGETAÇÃO: para além de diversa vegetação de carácter infestante é de referir a presença de uma Cupressácea (árvore ornamental).

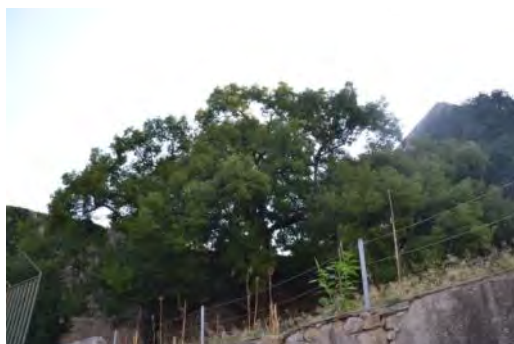
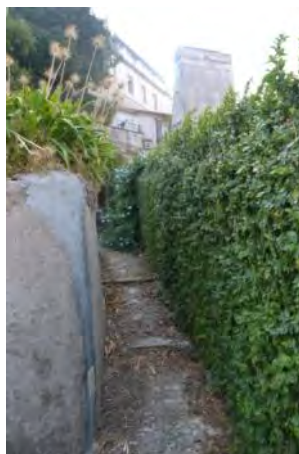
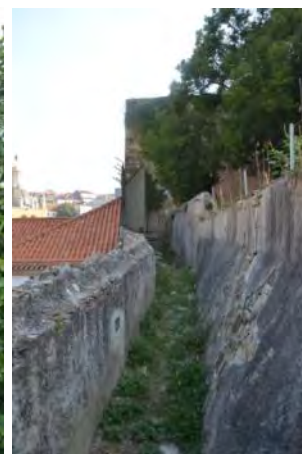
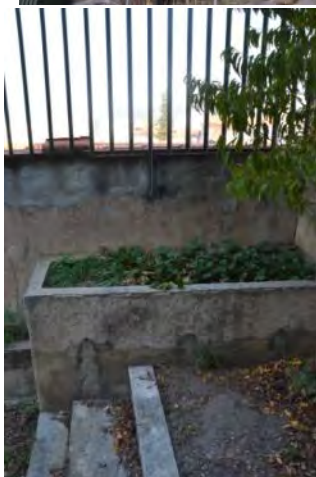
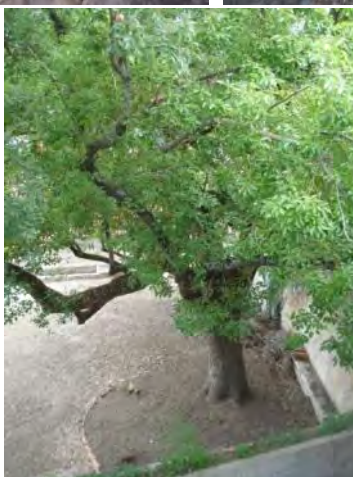
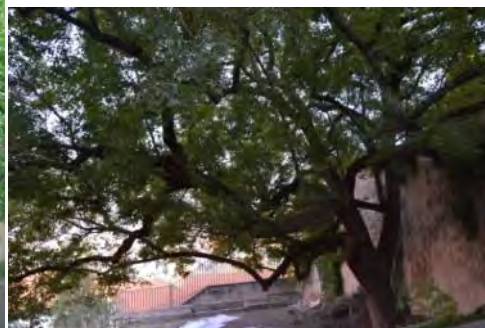
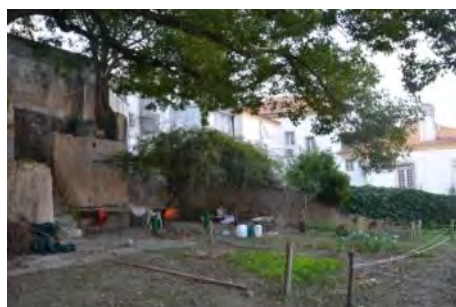
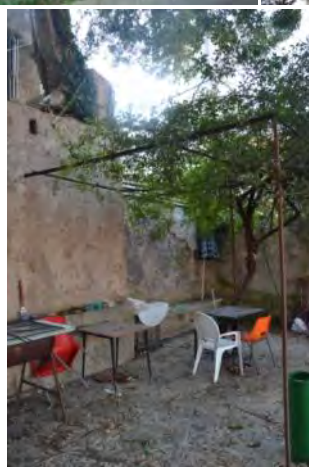
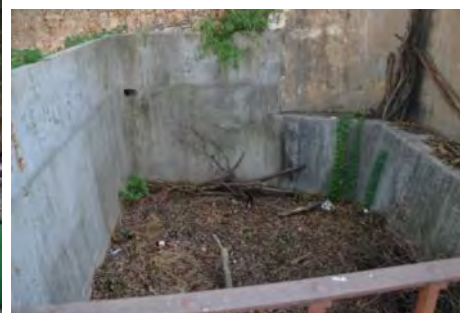
FOTOGRAFIAS:

ESTADO DE CONSERVAÇÃO: Razoável.

Dadas as suas dimensões, a inserção na malha urbana e a estar associado a um edifício de uma Instituição Pública, o espaço possui potencialidades como espaço verde de lazer de apoio ao edificado e potencial acesso público. Pode, pelas suas características, ser considerado um Jardim Histórico com interesse em salvaguardar. Este espaço, por ter acesso directo a partir da rua, e associado aos pátios do Palácio dos Grilos constitui uma excelente oportunidade para a criação de um espaço verde de lazer.

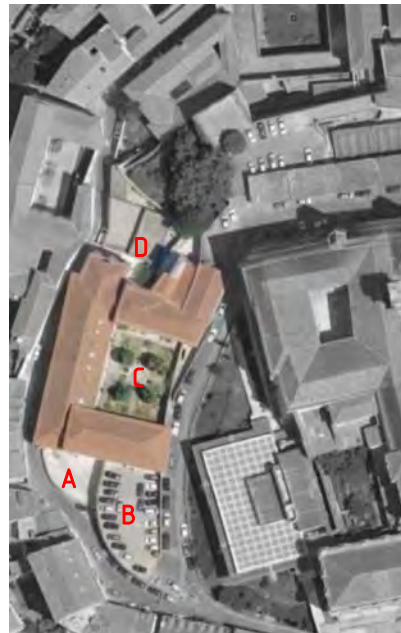
Palácio dos Grilos
Rua da Ilha

É um espaço de forma irregular encerrado pelos edifícios e por muros. Divide-se em quatro zonas com cotas distintas: um Pátio (Zona A), um Estacionamento (Zona B), uma zona de Jardim (Zona C) e outra zona de Pátio (Zona D).
