ALTA DE COIMBRA: ESPAÇOS VAZIOS DA MALHA URBANA

Joana Jorge Mendes

Dezembro 2011

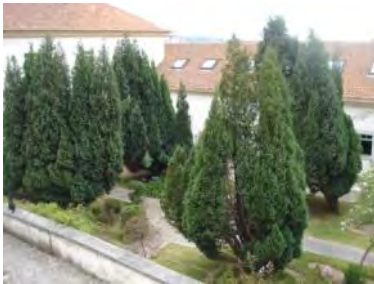
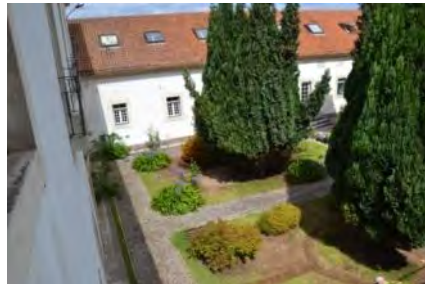
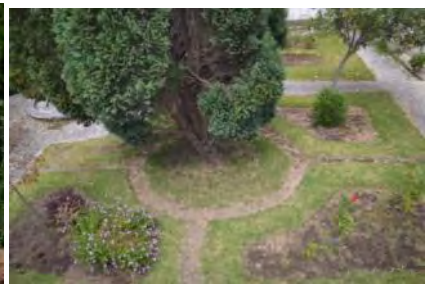
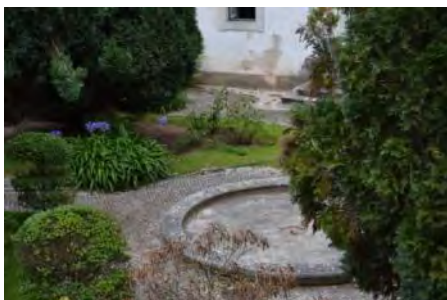
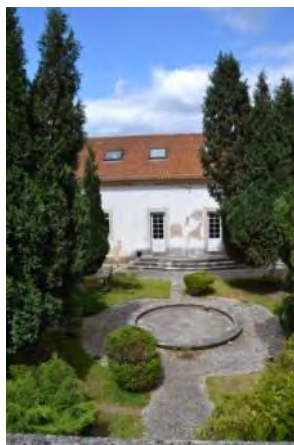
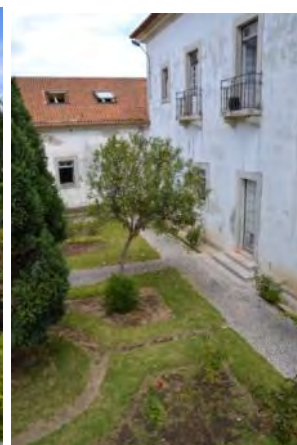
FOTOGRAFIAS:

JARDIM_ZONA C

ESTRUTURA PRIMÁRIA: Corresponde a um espaço rectangular pavimentado em calçada de cubos calcários sobre a qual se dispõem canteiros de forma simétrica. Os canteiros são ocupados por relva, árvores e alguma vegetação herbáceo-arbustiva ornamental.

VEGETAÇÃO: Vegetação ornamental diversa sobreposta a uma zona relvada. O Cipreste do Buçaco (*Cupressus lusitanica*) é a árvore dominante, a par com diversa vegetação herbáceo-arbustiva na qual se inclui o Agapanto (*Agapanthus africanus*), as Azéleas (*Rhododendron spp.*), a Hortense (*Hydrangea macrophylla*), a Lantana (*Lantana camara*), o Loendro (*Nerium oleander*), a Piracanta (*Pyracantha angustifolia*), a Roseira (*Rosa sp.*), a Uva-Espim (*Berberis thunbergii*) e o Zimbro (*Juniperus horizontalis*).

ESTADO DE CONSERVAÇÃO: Razoável.

Dadas as suas dimensões, a inserção na malha urbana e a estar associado a um edifício de uma Instituição Pública, o espaço possui potencialidades como espaço verde de lazer de apoio ao edificado e potencial acesso público. Pode, pelas suas características, ser considerado um Jardim Histórico com interesse em salvaguardar.

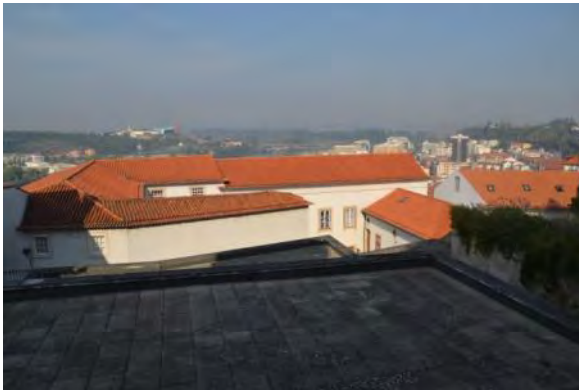
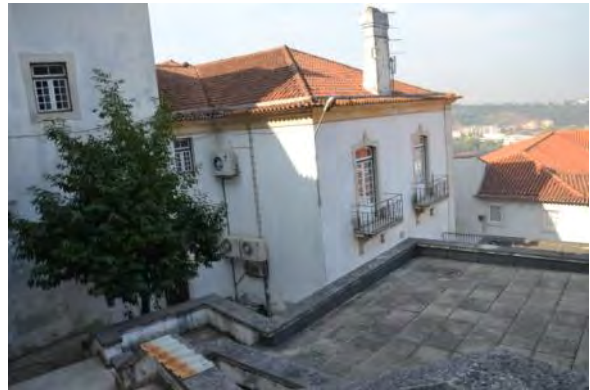
FOTOGRAFIAS:

PÁTIO_ZONA D

ESTRUTURA PRIMÁRIA: Corresponde a uma série de plataformas pavimentadas ligadas por diversas escadas.

ESTADO DE CONSERVAÇÃO: Razoável.
