VESTÍGIOS ARQUEOLÓGICOS NA ALTA DE COIMBRA: REDESCOBRIR A IGREJA DE S. CRISTÓVÃO

Os trabalhos desenvolvidos no imóvel sito na Rua Joaquim António de Aguiar n.º 26-28 são mais um exemplo dessa mais-valia, ao porem a descoberto um cunhal lateral da antiga igreja de S. Cristóvão, cujos vestígios se pensavam total e irremediavelmente desaparecidos em resultado da sua demolição por altura de 1860.

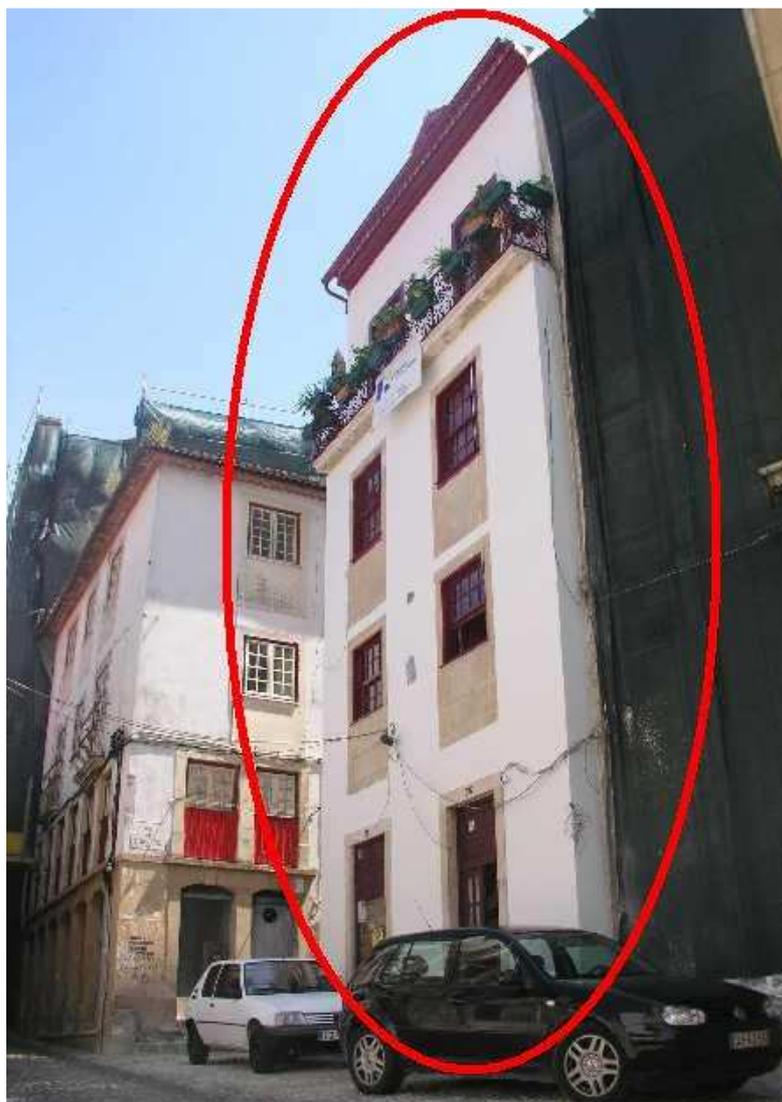
Perspectiva do imóvel sito na
Rua Joaquim Ant.º de Aguiar,
n.ºs 26-28

O edifício apresenta algumas características comuns aos imóveis da Alta da cidade de Coimbra. Nesse sentido refira-se ao nível do rés-do-chão a existência de duas portas de abertura (uma delas adaptada posteriormente a janela fixa), esquema típico através do qual uma das portas, privada, permitia o acesso à casa, enquanto a outra, aberta ao público, permitia a exploração de determinada actividade económica.

Outro traço comum à arquitectura da Alta, sobretudo nos séculos XIX e XX é a varanda corrida com guarda metálica que rasga o 3º andar.

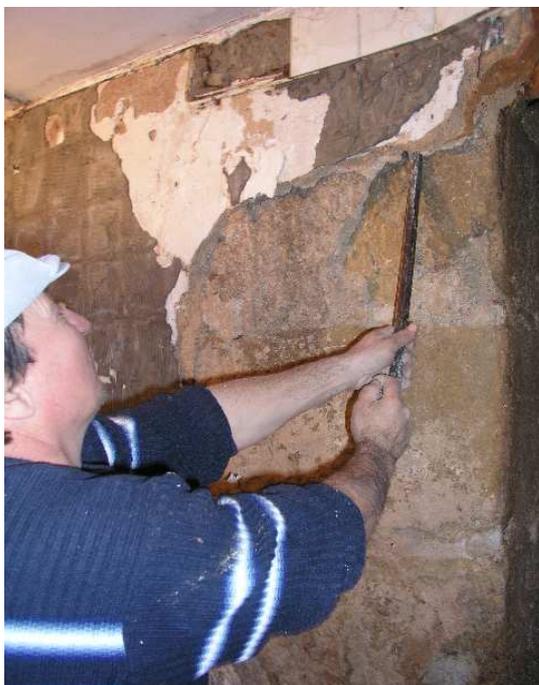
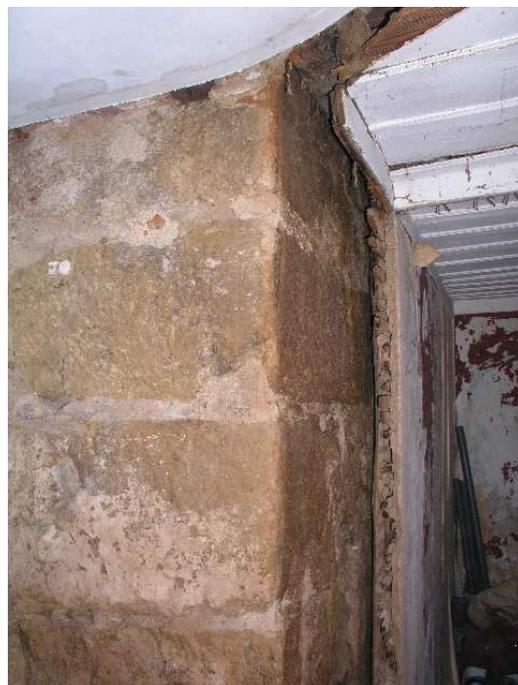
Através da picagem de rebocos e arranque de taipas, para além de aparelhos construtivos pobres, de pedra e argamassa, ficou a descoberto, no interior do edifício, a partir do 1º piso, um cunhal composto por pedras de grandes dimensões. Comparando a localização destes vestígios com a planta da antiga Igreja de S. Cristóvão poder-se-á concluir que tais vestígios poderão pertencer à parede de um anexo do lado norte da igreja, talvez no espaço que outrora abrangeu “(...) uma casa anexa de religiosos da regra de Santo Agostinho (...)”(SIMÕES, 1870; p. 14).

O prolongamento vertical do cunhal revela a existência de, pelo menos, dois níveis de alteamento, visíveis sobretudo no 3º piso e, muito provavelmente, relacionados com a construção e adossamento do imóvel (séculos XVIII/ XIX) e o posterior alteamento desse mesmo piso (eventualmente após a destruição da igreja no século XIX).

Remoção de argamassas inerentes ao projecto de empreitada e aspecto do cunhal em evidência

Considerando o seu potencial patrimonial e estético, propôs-se como medida de minimização e salvaguarda que o cumhal fosse mantido a descoberto e integrado no projecto de remodelação do imóvel em apreço.

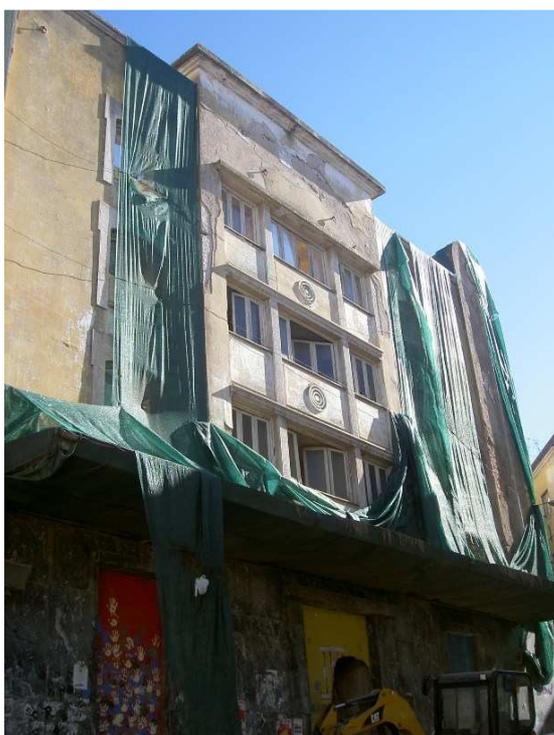
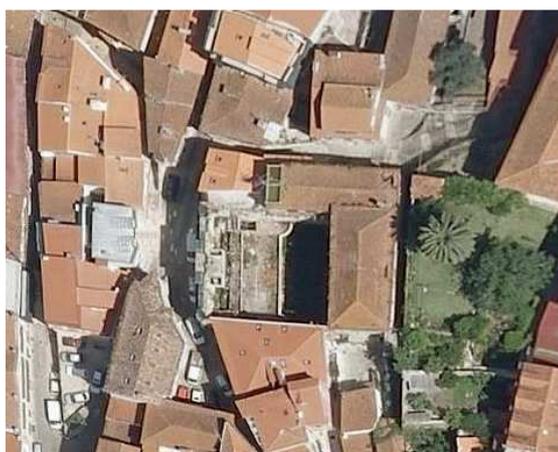
Após uma vida de vários momentos de notoriedade o Cine-Teatro Sousa Bastos entrou num declínio que culminou com o seu fecho em 1978, ficando o edifício votado ao abandono até aos dias de hoje, encontrando-se a edificação totalmente devoluta e com sinais evidentes de degradação.

Estado actual do edifício do extinto Teatro Sousa Bastos, na sua maioria desprovido de cobertura e de miolo e fachadas com janelas partidas, rebocos soltos, vegetação nos beirados.
