## INTERVENÇÃO NO JARDIM DA CASA DO SAL

### Solicitação de Apoio

### Estado de Conservação

### Intervenção de Conservação

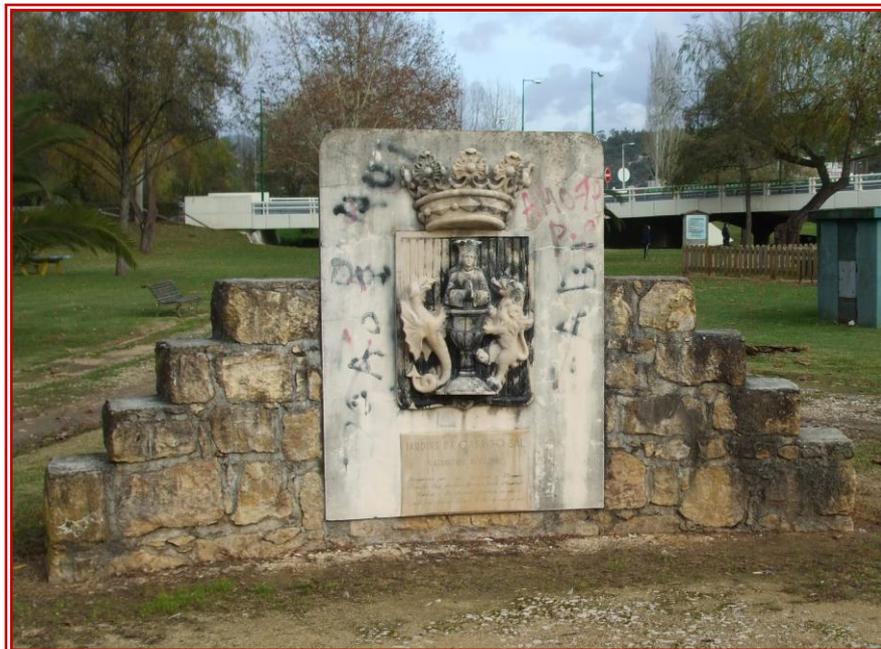
O conjunto escultórico apresentava-se-nos muito grafitado com tinta de spray preta, no brasão pétreo e coroa e a parte de argamassa envolvente encontrava-se com grafitos de cores sortidas; as pedras quadrangulares que compõem os laterais do conjunto escultórico apresentavam-se sujas, com carbonatação dispersa e com presença de vegetação superficial.

Fig. 2 – Elemento escultórico do Jardim da Casa do Sal.

- 1 - Aplicação de um solvente e decapante de base química Etil-Metil-Cetona, sobre o elemento pétreo.
- 2 – Aplicação de um biocida sobre as pedras quadrangulares laterais do conjunto.
- 3 – Aplicação de água sob pressão controlada sobre o conjunto arquitetónico, intervalado com escovagens feitas com escovas de nylon.
- 4 – Após secagem, aplicação de base aquosa sobre o mural revestido a argamassa.

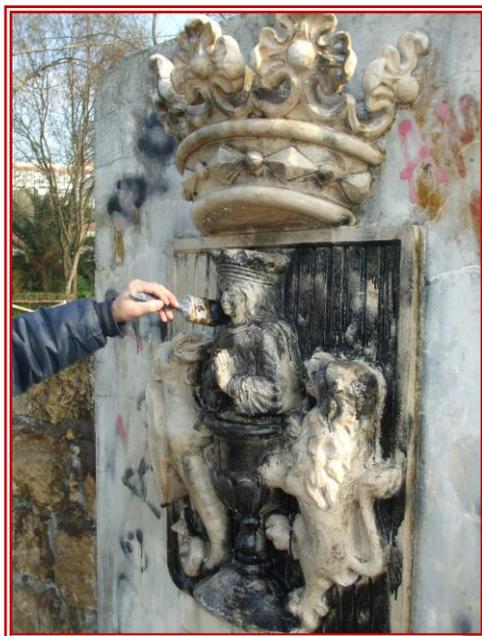
Fig. 3 – Brasão e coroa grafitados; Aplicação do solvente gelatinoso.

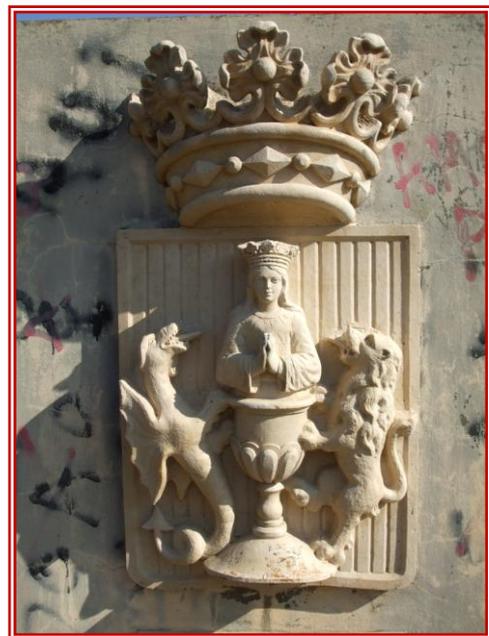
Fig. 4 – Brasão e coroa limpos das tintas.

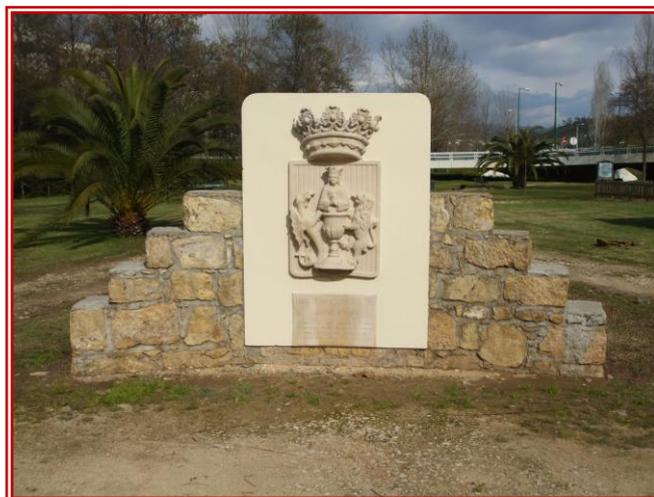
Fig. 5 – Aspeto final após a intervenção.

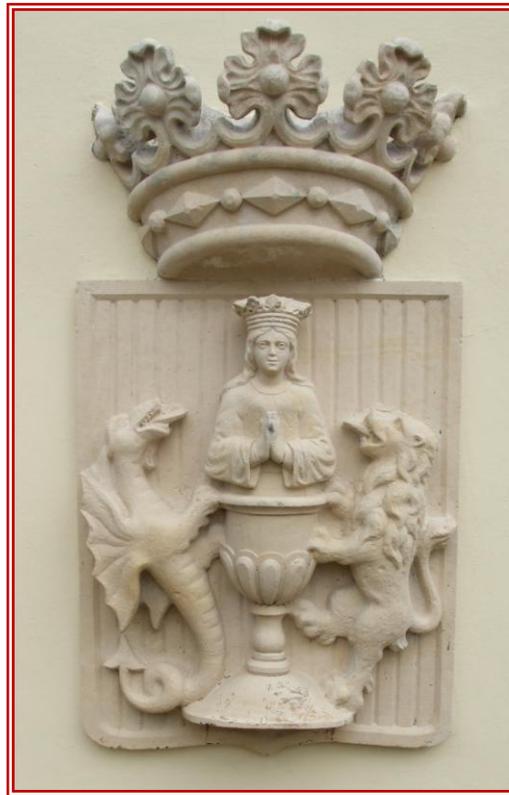
Fig. 6 – Brasão e coroa após a intervenção
