## PRACETA LUÍS DE CAMÕES – MUDANÇA DO ELEMENTO ESCULTÓRICO

Relatório efetuado por: Manuel Matias (Mestre Conservador-Restaurador afeto ao GCH/CMC)

Coimbra, 03 de Janeiro de 2013

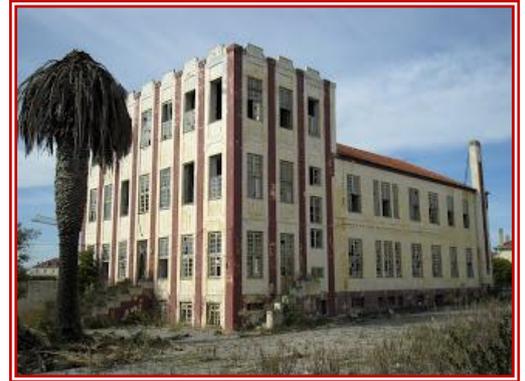
Fig 1 – Colégio Camões

Votado ao abandono há já muito tempo, desconhecendo-se a sua posse, apresenta-se com paredes grafitadas, vidros partidos, vegetação bravia que cresce a eito, aguardando serenamente que o tempo irremediavelmente o derrube.

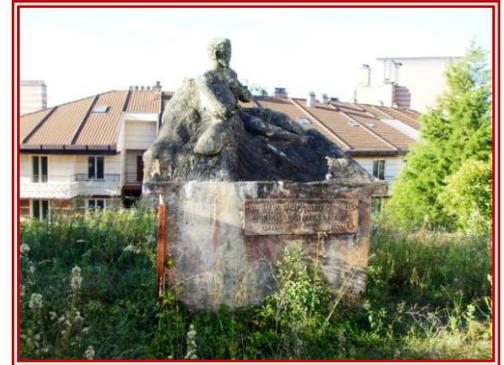
Fig 2 – Monumento de Luís de Camões

Instalado numa área aberta, rodeado por um espaço pedonal privado, tinha neste espaço, um elemento escultórico evocativo de Luís de Camões, sobre um plinto paralelepípedo, conjunto este, que se apresentava degradado.

1 – Remoção da vegetação aérea na área envolvente ao monumento;

2 – Extração da lápide pétrea evocativa aos Lusíadas, com o corte da argamassa circundante;

3 - Abertura de um buraco de maiores dimensões na frente do plinto e de dois outros na parte posterior, para a colocação de duas traves de madeira no interior, sendo estas muito resistentes, de modo que pudessem suportar todo o peso da escultura;

4 – Aplicação de biocida de largo espectro, seguido de lavagem com água de pressão controlada;

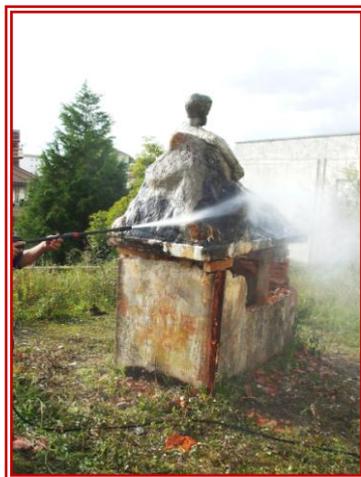
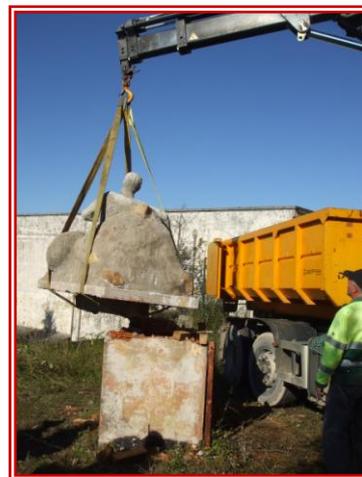
Fig 3 e 4 – Limpeza e elevação do conjunto para o camião de transporte.

5 – Após a colocação das traves de apoio, foram passadas duas cintas de modo a permitir que a lança da grua pudesse elevar todo o conjunto, sem que o elemento escultórico sofresse qualquer esforço “negativo”, sendo içada para o camião que efetuou o seu transporte. Durante todo o transporte, embora a escultura tivesse sido poisada na caixa do camião, as cintas foram sempre mantidas em tensão, de modo a minimizar vibrações do conjunto.

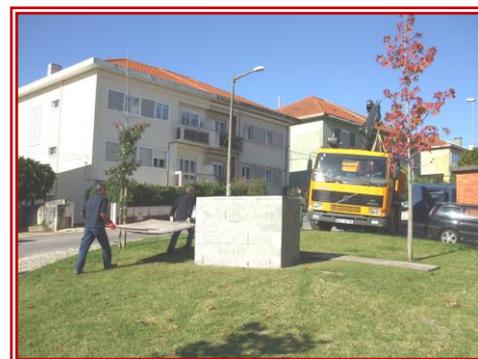
Fig 5 – O camião sobre placas de madeira

Como o camião tinha que pisar o relvado para colocar o elemento escultórico no novo lugar, foi protegida a relva com a colocação de placas de madeira, de modo a que o camião passasse sempre sobre estas, não danificando deste modo o espaço verde.

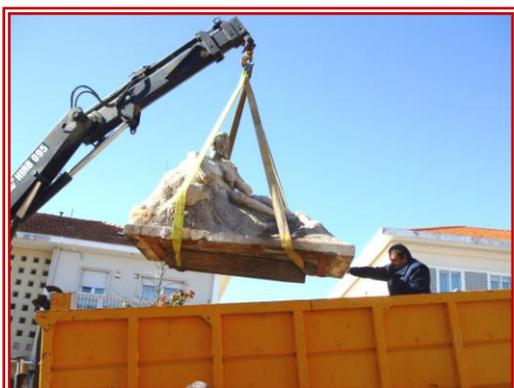
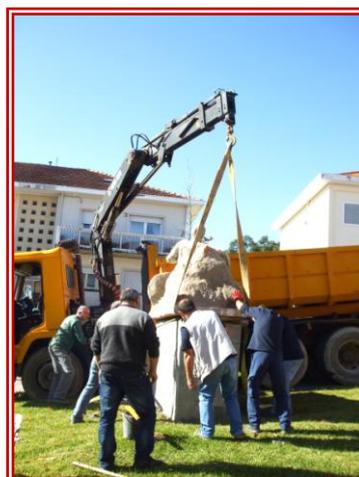
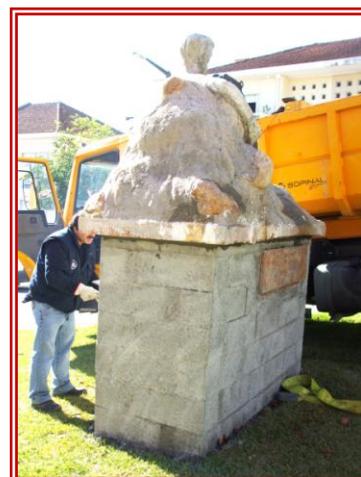
Fig 6,7 e 8 – Elevação do conjunto e assentamento no novo plinto

Elevado com o mesmo cuidado, foi o elemento escultórico assente no novo plinto sobre uma argamassa de assentamento pobre, imediatamente afagada.

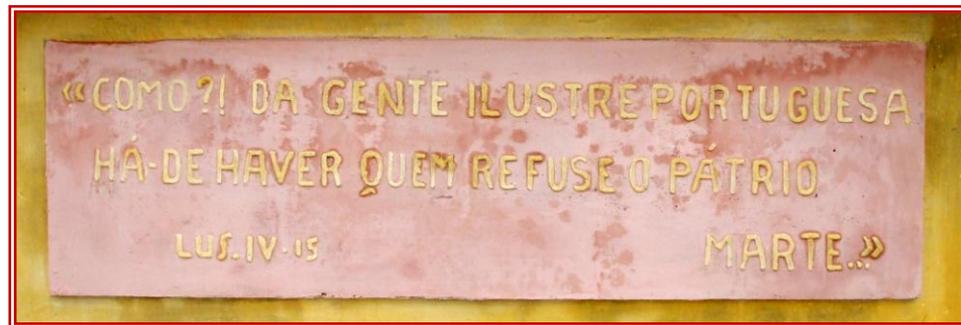
Fig 9 – Pormenor da inscrição no novo plinto, com base de cor óxido de ferro e texto em ocre.

7 – Depois de alguns dias de secagem das argamassas de reboco, feitas à base de cal, foi aplicada uma caição com óxido de ferro, na base da escultura e no fundo da inscrição e uma caição com ocre em todo o plinto, de modo a que o conjunto apresentasse um aspeto tão harmonioso quanto possível.

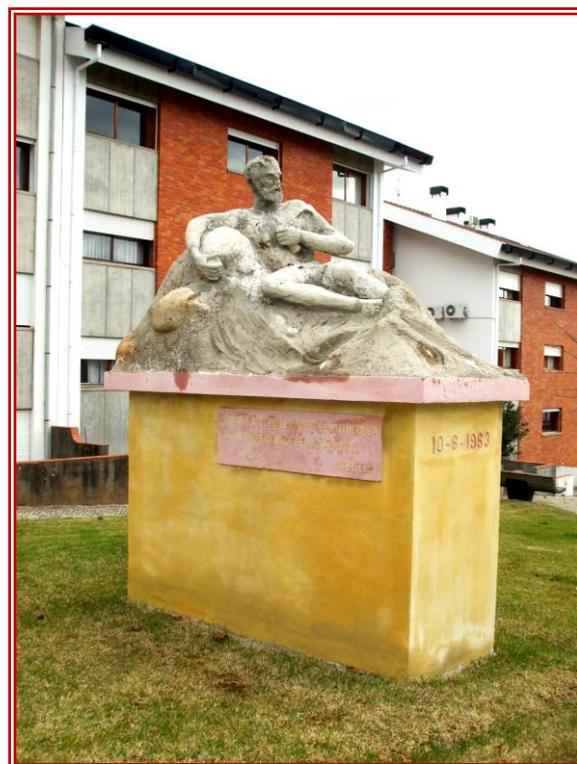
Fig 10 – Resultado final
