Remoção de Grafitis - Sé Velha

Introdução Histórica:

Solicitação de Apoio

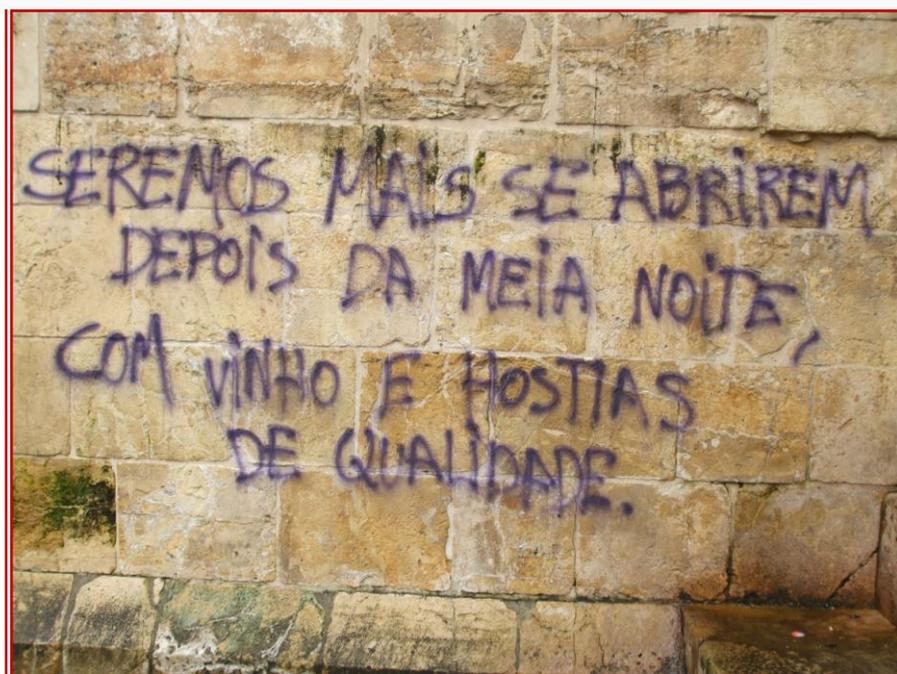
A parede do monumento estava grafitada coma inscrição que se apresenta na foto. Numa altura de forte presença turística, estes dizeres estavam a ser alvo de chacota, tendo-se optado pela sua remoção imediata.

Fig. 2 – Dizeres insultuosos, grafitados na parede esquerda da entrada principal da Sé Velha.

- 1 - Aplicação de um solvente e decapante de base química Etil-Metil-Cetona, sobre o grafiti.
- 2 – Aplicação de água sob pressão controlada sobre o conjunto arquitetónico, intervalado com escovagens feitas com escovas de nylon e detergente.
- 3 – Após a remoção da tinta, aplicação de um detergente neutro, não iónico, para neutralização de possíveis resquícios do solvente.

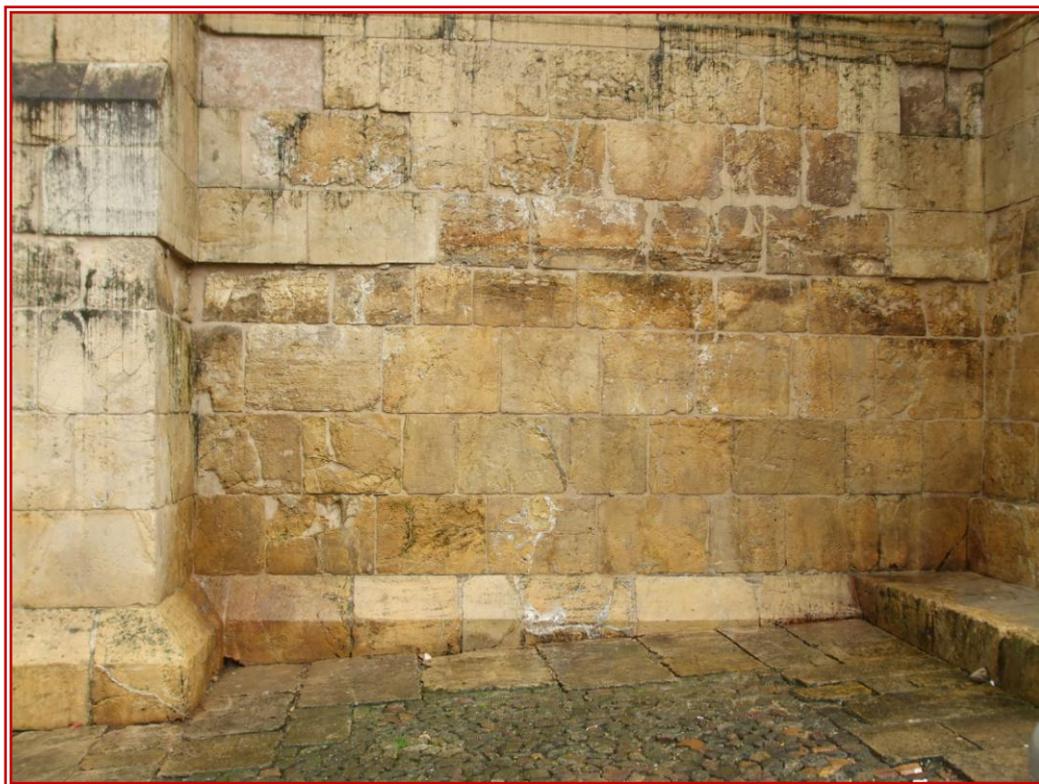
Fig. 3 – Aspeto final após a intervenção.
