## GRAFITIS NO MUSEU NACIONAL MACHADO DE CASTRO

Foi solicitado, no passado dia 6 de Dezembro, pela Direção do Museu Nacional Machado de Castro, ao Chefe de Divisão do GCH, Eng.º Sidónio Simões, a colaboração deste serviço, na eliminação, dentro do possível, das inscrições vandálicas e insultuosas que se encontravam inscritas nas paredes exteriores do Museu, pelo que se procedeu de imediato à sua remoção, tendo em vista a brevidade da inauguração deste núcleo museológico, agendada para o dia 11 de Dezembro pp.

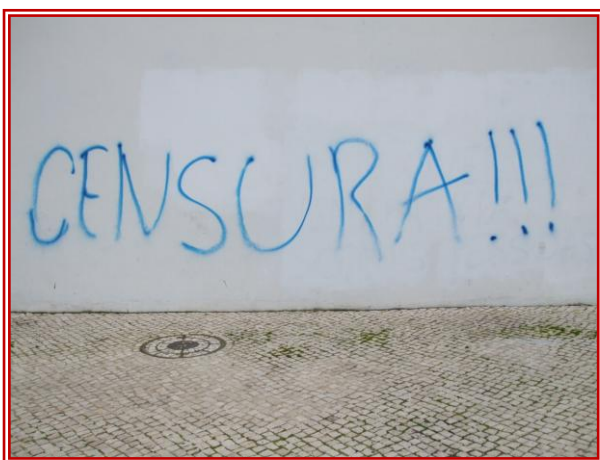
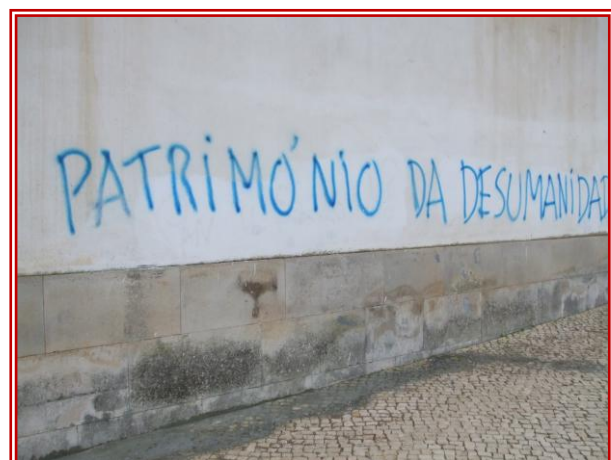
Fig. 1 e 2 – Inscrições vandálicas

1 – Aplicação de um decapante de base químico de **Dimetilformamida**, sobre as inscrições vandálicas;

2 - Remoção manual dos “grafitis” com escovas de nylon, com ajuda de detergente não iónico e água despressurizada;

3 – Como o suporte de cal das paredes do Museu não suportava uma ação muito intensa para a remoção na sua totalidade, dada a sua fragilidade física, foi posteriormente feita a aplicação de uma tinta de base aquosa, muito diluída, processo este que já tem vindo a ser aplicado anteriormente pela equipa técnica do Museu.

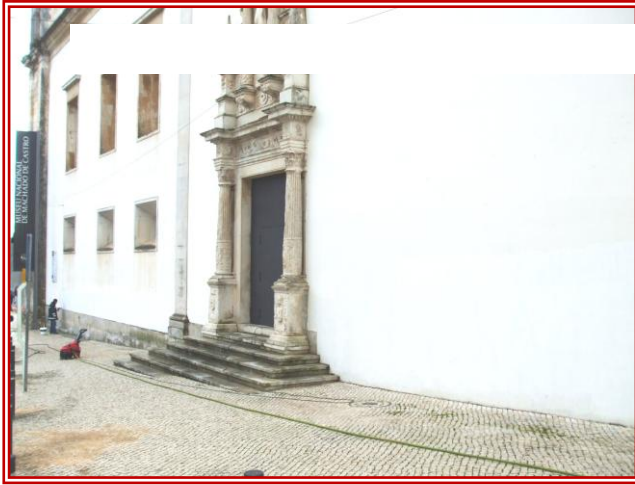
Fig. 3 – Remoção gráfica praticamente retirada.

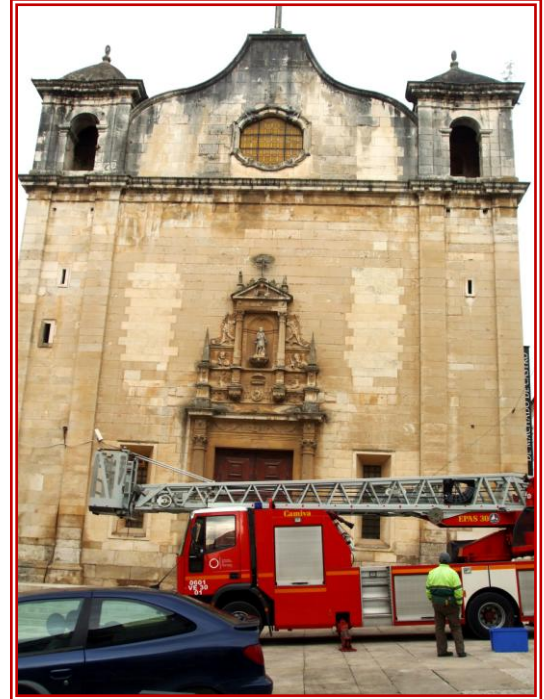
Fig. 4 – Remoção da vegetação aérea, com a auto - escada dos Sapadores.

4 – Como a fachada da igreja se nos apresentava com muita vegetação aérea, emergente das juntas do elemento pétreo, solicitamos a colaboração dos Bombeiros Sapadores, os quais prontamente deslocaram para a entrada do Museu, o veículo Autoescada, o qual permitiu a remoção da vegetação aérea.

Com a ajuda de contentores plásticos, a vegetação foi retirada, proporcionando uma imagem mais agradável de todo o conjunto arquitetónico.
