## TRABALHOS ARQUEOLÓGICOS DESENVOLVIDOS NO ÂMBITO DA EMPREITADA DE ESTABILIZAÇÃO DE FACHADAS DO PRÉDIO URBANO – EDIFÍCIO DA ANTIGA ASSOCIAÇÃO DE FUTEBOL DE COIMBRA

Joana Garcia<sup>1</sup>

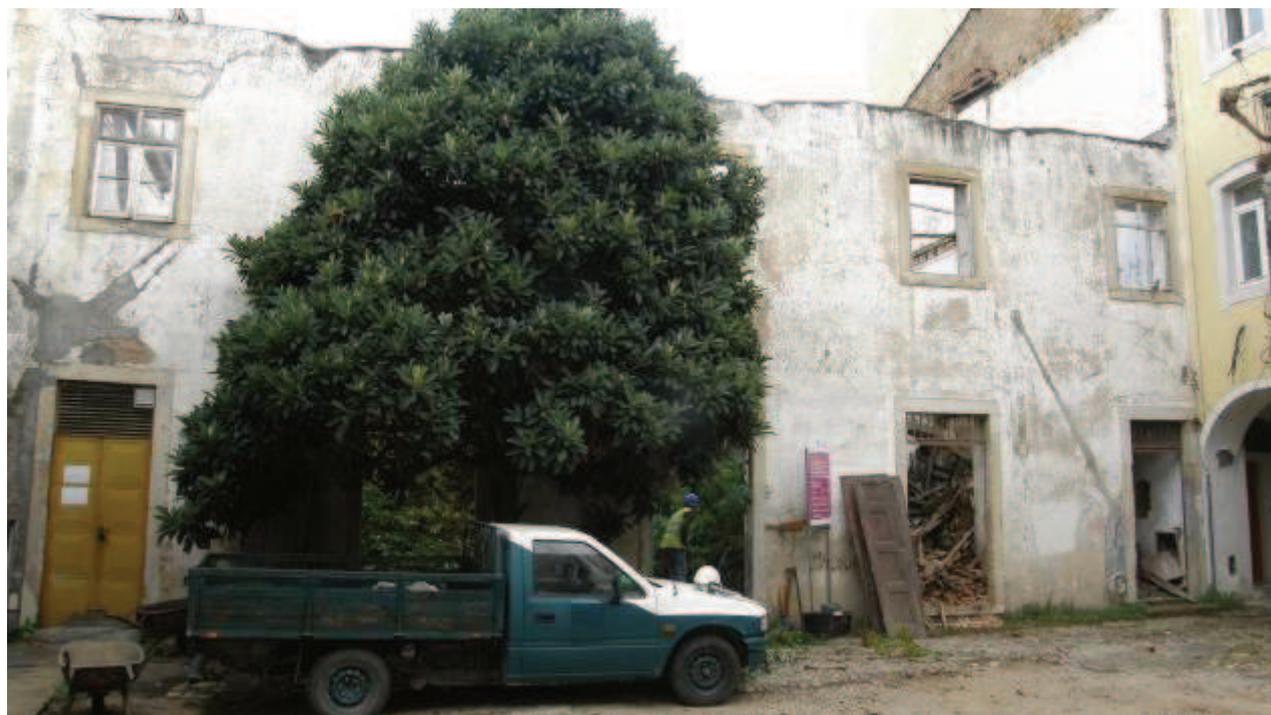
Figura 02 – Aspeto da fachada principal do edifício

Excetuando a empena da fachada lateral esquerda, apenas a fachada principal do imóvel não se encontra absorvida pela malha urbana existente no local, ou seja, adossadas a outros imóveis.

Na frontaria, ao nível do rés-do-chão, situam-se 5 vãos de porta, sendo que a do lado Sudoeste articula com outro edifício. O primeiro, logo após a passagem do arco por onde se acede ao largo, é ligeiramente distinto na soleira e possui um degrau. O 1.º andar conta igualmente com 5 vãos que formam janelas, dispostos em harmonia com os do piso inferior. Todos têm cantaria de calcário. Deveria existir ainda uma espécie de sótão, do qual restam apenas vestígios do sobrado e os vãos da fachada lateral esquerda. O telhado seria de duas águas com telha canudo.

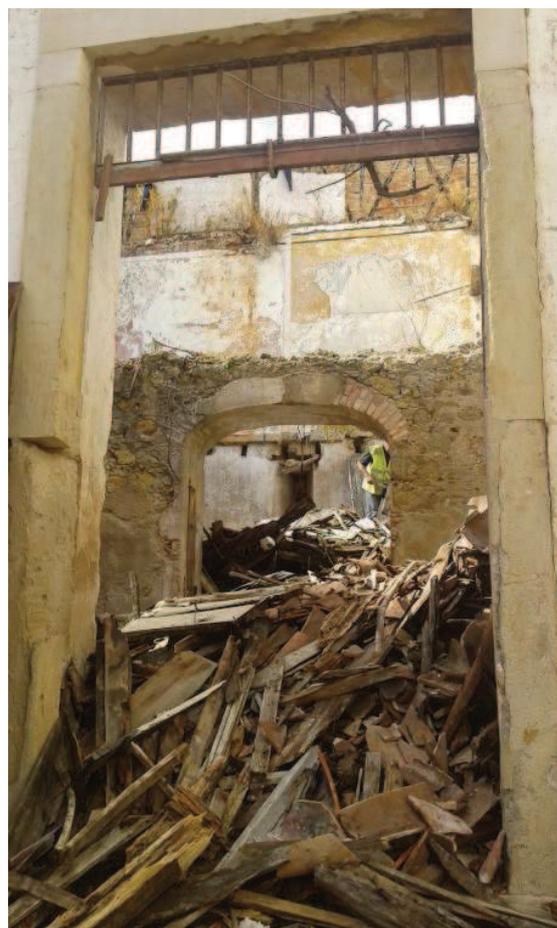
Do lado esquerdo ainda se vislumbra uma parede divisória em enxaimel. À direita existiria um lanço de escadas que atingiria o andar superior. Esta escadaria seria em madeira com corrimão do mesmo material. Na fachada posterior observam-se dois janelos de reduzidas dimensões.

O sobrado do 1.º piso seria de madeira, conforme os vestígios ainda existentes no local. Nesse andar é possível perceber diversas camadas a revestir as paredes, pinturas sobre pinturas (foi possível distinguir tons avermelhados, amarelados, bege e branco). Identificou-se igualmente um tipo de pintura imitando papel de parede, técnica muito comum em meados do século passado, existiam por exemplo motivos vegetalistas, marítimos (barcos) ou diversos (como corações).

Foto 03 – Aspeto do interior do imóvel antes da remoção do entulho

Do trabalho arqueológico constou o acompanhamento da retirada do entulho acumulado no interior após a derrocada do edifício, pelo que foi possível observar uma panóplia de materiais construtivos, nomeadamente pertencentes à constituição das paredes divisórias, pavimentos e telhado. Para além das inúmeras telhas identificadas, os resíduos pautavam-se sobretudo pela madeira, tijolo tipo burro e resquícios parietais, a par de alguns objetos de ornamentação e eletrodomésticos, últimos vestígios da vida habitacional do imóvel. As paredes divisórias teriam composições distintas, como enxaimel, madeira, tijolo, contraplacado e um constituinte de palha argamassada. No meio dos pedaços de madeira foi visível a existência de pregos de fabrico artesanal.

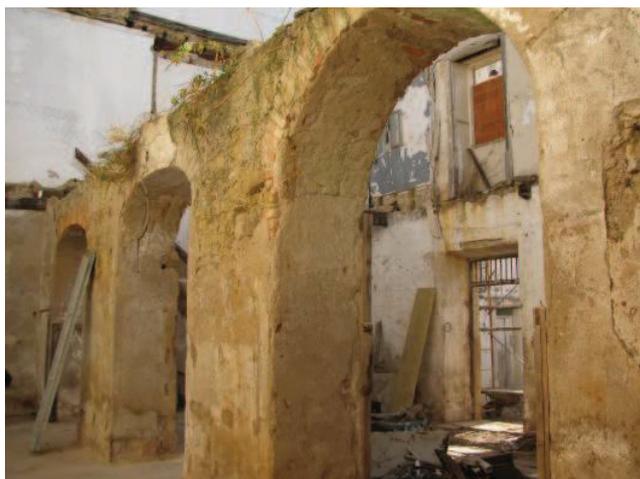
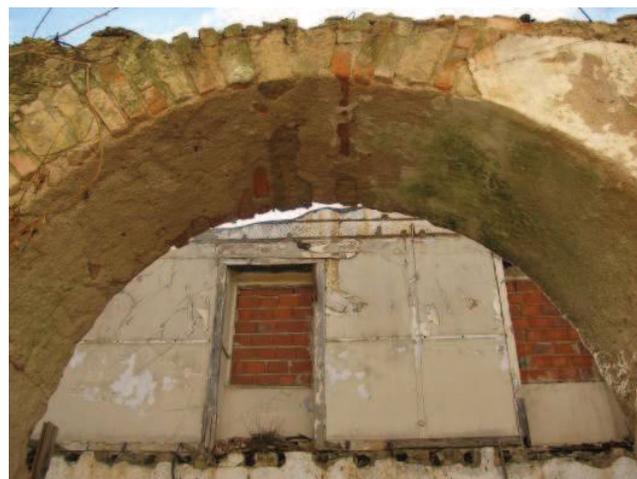
Atravessando as portadas térreas deparamo-nos com arcaria de 3 arcos, que deveria “quebrar” o espaço do piso inferior. Esta arcaria é composta por pedras calcárias de médias e pequenas dimensões agregadas por argamassa bege, grão variável e compactidade mediana. Apresenta igualmente alguns elementos de cerâmica de construção, assim com um ou outro pedaço de madeira. No encerramento dos arcos para além de tijolos, é ainda visível a presença de algumas pedras de calcário.

Foto 04 e 05 – Arcos no piso térreo
