TRABALHOS ARQUEOLÓGICOS NO EDIFÍCIO SITO NO LARGO ADJACENTE AO PÁTIO DA INQUISIÇÃO, COIMBRA

SITUAÇÃO DE REFERÊNCIA

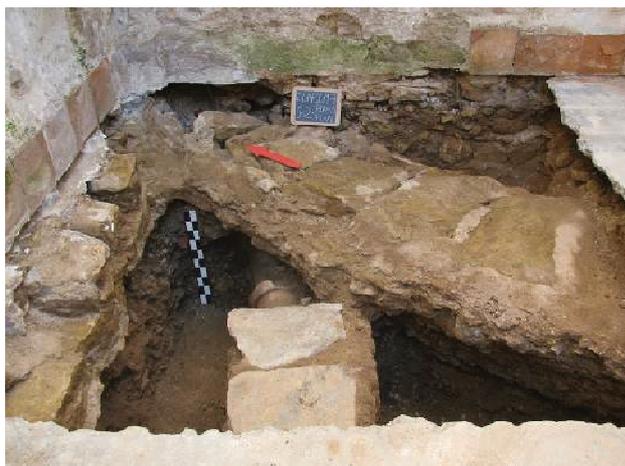
No âmbito dos trabalhos arqueológicos foram realizadas 2 sondagens ao nível do subsolo e 4 sondagens parietais. No computo geral, a escavação das sondagens permitiu identificar uma estrutura em alvenaria (coletor antigo) com lajes calcárias de médias/pequenas dimensões, com alguma cerâmica de construção nos interstícios, associadas por argamassa de grão médio, semi-compacta de tom bege. As águas residuais e o esgoto deveriam provir do imóvel anexo à fachada lateral direita. O coletor está orientado sensivelmente no sentido Norte/Sul. Desta estrutura derivava

outra com sentido Nordeste/Sudoeste, com lajes de xisto ao nível superior, agregadas com argamassa e que protegiam uma canalização em grés, que terá inutilizado o coletor primitivo.

Figura 02 – Plano final da sondagem 2

Relativamente às duas sondagens de cota negativa, o interesse arqueológico foi muito escasso, uma vez que o subsolo se encontrava muito contaminado com lixo recente, provavelmente proveniente do coletor de alvenaria. Contudo, destaca-se a localização de uma antiga estrutura de saneamento e águas pluviais em alvenaria, já desativada. Este tipo de sistema de recolha de águas e saneamento foi muito comum nas zonas mais arcaicas da cidade e ainda hoje se encontra espalhado pela urbe no seu centro histórico, alguns deles ainda a funcionar. A sua constituição é sempre muito semelhante, possuindo dois muretes paralelos, com pavimento e tamponamento normalmente de pedra calcária.

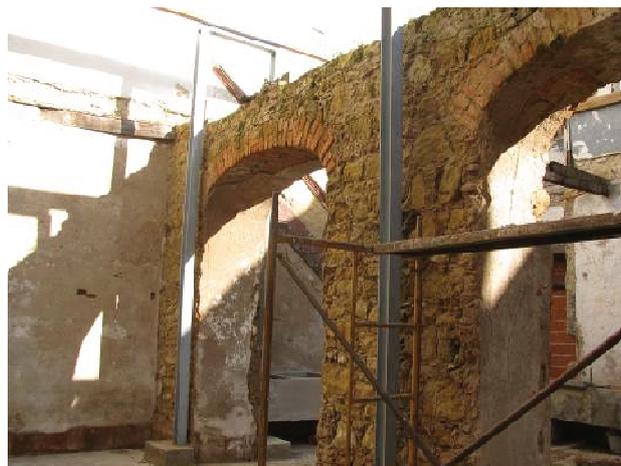
Relativamente às sondagens parietais observou-se apenas um aparelho construtivo idêntico, composta por alvenaria irregular de pedra calcária interligada por argamassa. Uma vez que apenas existiam paredes estruturais na habitação, é natural que este resultado advenha dessa situação. Ressalva-se, no entanto, a picagem da arcaria (sondagem parietal 1), que dividia o piso térreo. Esta revelou a constituição de um aparelho irregular com pedras de pequenas/médias dimensões, tijolos e alguns elementos de madeira. O fecho dos arcos é fundamentalmente feito em tijolo e pontualmente com pedras calcárias. Dois dos arcos são mais pequenos e com uma curvatura menos acentuada na parte superior, enquanto o existente mais a Sul, possui uma maior altura e é mais arredondado. Os tijolos que compõem a estrutura são maciços e de diferentes proporções. Os elementos construtivos encontram-se agregados por uma argamassa de reboco, semi-compacta, grão miúdo e com uma tonalidade bege. Pontualmente por cima do “esqueleto” principal da construção surgia uma espécie de isolante de tom negro, incrustado em certas pedras e tijolos. Aparenta ser algo semelhante a pez (substância negra e gordurosa obtida a partir da destilação do alcatrão), que serviria talvez para impermeabilizar.

Figura 03 – Sondagem parietal 1

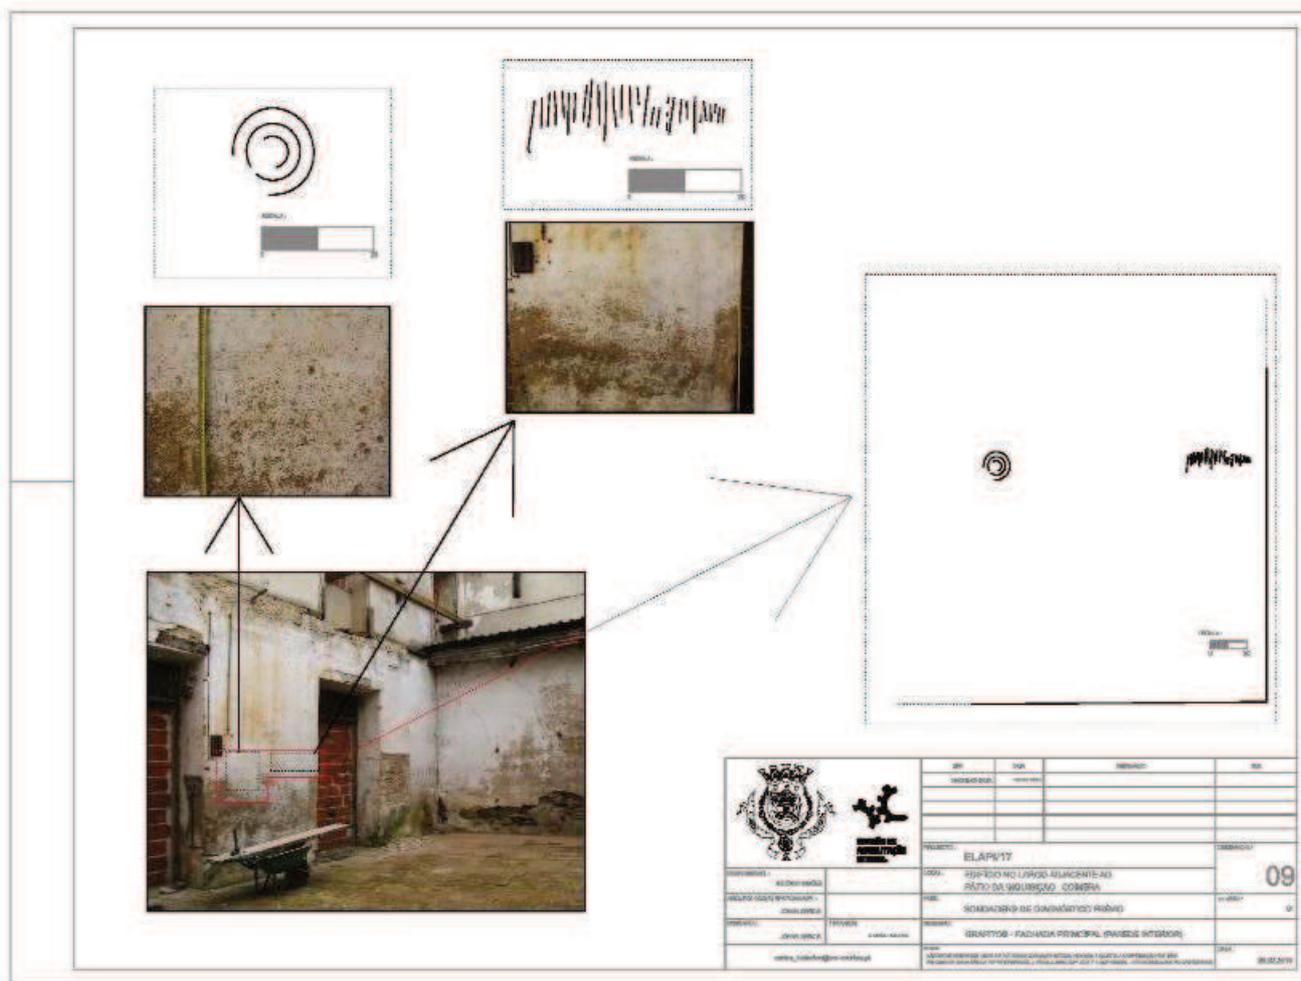
Na parede Este dos arcos e na fachada principal, parede interior, surgiram grafitos feitos provavelmente com um objeto cortante, duro e preciso (talvez um compasso antigo em ferro), no entanto encontram-se em processo de degradação, devido à deterioração da cal branca. Surgem gravuras de formato circular, com extrema perfeição. Na parede Este, num desses círculos (com cerca de 64cm de diâmetro), que está incompleto, podem visualizar-se ainda linhas auxiliares, umas cortam a figura geométrica ao centro e outras surgem na diagonal. Nas proximidades vislumbram-se ainda alguns traços paralelos e verticais de reduzidas dimensões. Ainda nesta parede é possível observar outro círculo incompleto, que teria aproximadamente 24cm de diâmetro.

Em frente vêem-se também uma série de traços verticais paralelos, de diferentes dimensões. No mesmo alinhamento encontra-se novo círculo, este de proporções mais modestas que os anteriores (cerca de 15cm), com dois outros elementos circulares no interior, mais ou menos, com intervalos semelhantes (mais ou menos de 1,5cm).

Desconhece-se quer a natureza, quer a cronologia dos traços e círculos, mas não deixa de ser curiosa a sua existência numa área próxima do Colégio das Artes, que posteriormente foi ocupado pelo Tribunal do Santo Ofício.

Figura 04 – Fotografias e desenhos dos grafitos identificados

Relativamente aos grafitos visualizados em algumas das paredes interiores, desconhece-se a sua natureza, bem como a sua cronologia. No entanto, não deixa de ser importante registar estas marcas, que vão sendo deixadas um pouco por toda a parte, pelos antigos habitantes de Coimbra.
