TRABALHOS ARQUEOLÓGICOS NO ÂMBITO DA “DEMOLIÇÃO DO IMÓVEL MUNICIPAL SITO NO BECO DO CASTILHO N.º 8”, COIMBRA

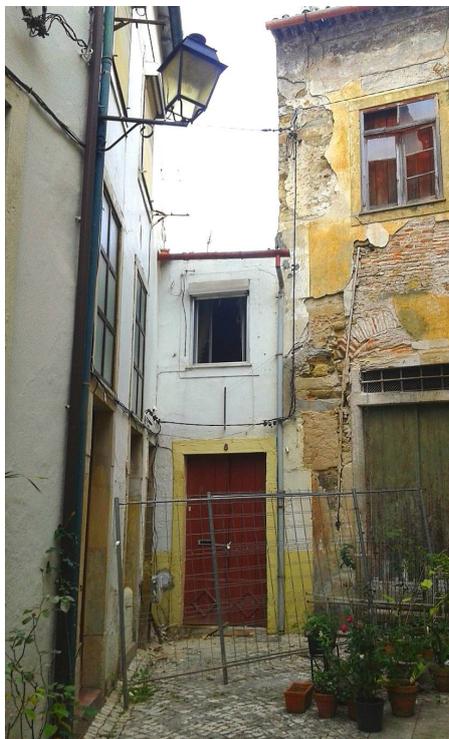
Figura 02 – Fachada principal do imóvel

Por último, ocorreu a desconstrução da fachada principal, a mais exígua das fachadas. A frontaria terá sido construída numa ínfima parte no Beco do Castilho, talvez numa área primitivamente sem edificações e utilizada como acesso pedonal entre o Beco do Castilho e a Rua do Moreno, e adaptada ao espaço vazio. Aliás, toda a forma como a habitação está disposta, leva a conjecturar que a construção se ajustou à área livre do local. Assim, temos uma fachada muito estreita com aproximadamente de 2,20m, por 5,40m de altura, onde se observava a entrada principal do imóvel e uma janela no 1.º andar. Possuía um aparelho semelhante aos indicados previamente.

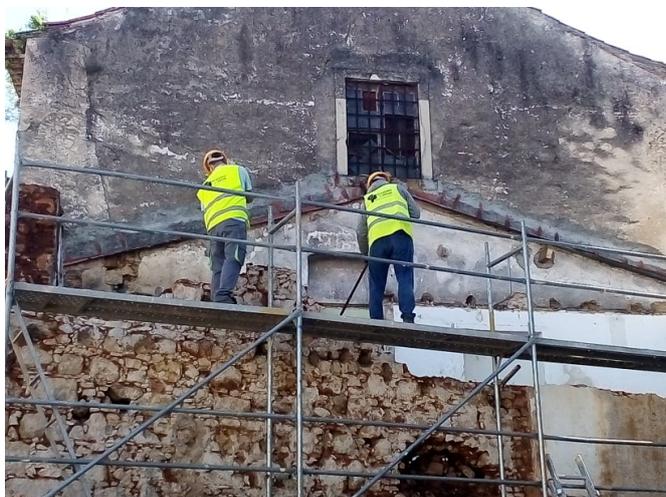
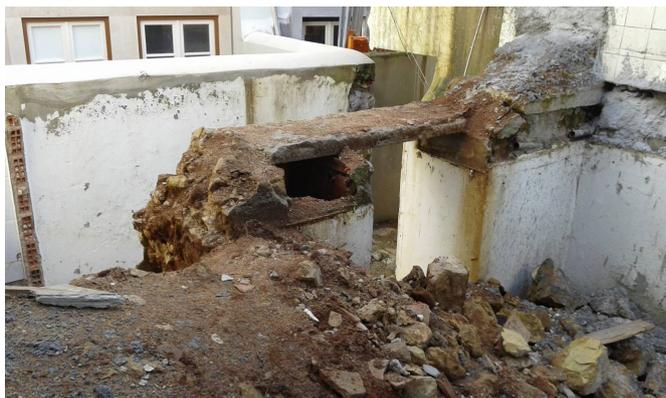
Posteriormente, à retirada da cobertura, iniciou o processo de desconstrução parcial da fachada lateral esquerda. O aparelho revelado era constituído por alvenaria de pedras de grandes/médias dimensões, intercaladas por outras de pequeno porte e alguma cerâmica de construção, agregadas por uma argamassa de terra acastanhada, talvez com alguma cal (?). No cunhal, entre esta fachada e a posterior, identificaram-se duas pedras talhadas, que deveriam pertencer à base de uma coluna. Estas pedras terão sido reaproveitadas de um outro edifício,

A fachada posterior, tinha um aparelho idêntico ao anteriormente descrito, embora os pilares das ombreiras (um deles oco) tenham sido executados no âmbito de uma renovação da casa, numa fase recente, surgindo já com tijolos contemporâneos e cimento. A fachada tardoz tinha uma janela no 1.º piso e uma porta ao nível do rés-do-chão, que fazia a ligação ao logradouro, este vão era encimado por uma laje em betão.

Figura 03 e 04 – Desmonte do imóvel, onde se vislumbra uma conciliação, entre materiais mais antigos e outros mais recentes
