TRABALHOS ARQUEOLÓGICOS DESENVOLVIDOS NO ÂMBITO DA EMPREITADA DE RECUPERAÇÃO DE REPAVIMENTAÇÃO E REMODELAÇÃO DE INFRAESTRUTURAS DA RUA DE SOBRE RIBAS

Joana Garcia ¹

DESCRIÇÃO DOS TRABALHOS

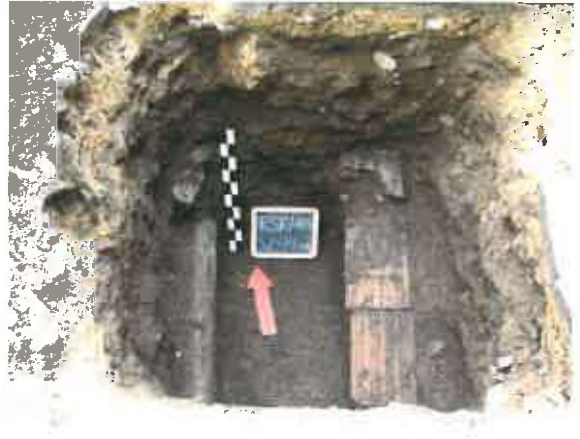
Figura 2 – Planta final da sondagem 2

Foram realizadas 4 sondagens arqueológicas de diagnóstico, a sondagem (S) 1 implantou-se junto ao n.º 7 da Rua de Sobre Ribas, a S2 localizou-se a cerca de 3m para Norte do arco, a S3 estabeleceu-se na parte inferior da zona descendente das escadas, nas proximidades das floreiras e a S4 situou-se nas proximidades de um canteiro que existia a Sul da Igreja da Misericórdia.

Todas as sondagens atingiram a profundidade de cerca de 1m, cota referenciada como a de execução da obra, exceto a

S1, devido à localização parcial do substrato calcário. As sondagens mantiveram dimensões idênticas, ou seja, 1mX1m, tendo sido estéreis

do ponto de vista arqueológico. De registar, a localização de vários elementos relacionados com a instalação de infraestruturas recentes. A cerâmica identificada foi escassa e surgiu de modo descontextualizado, pertencendo quase exclusivamente à época contemporânea.

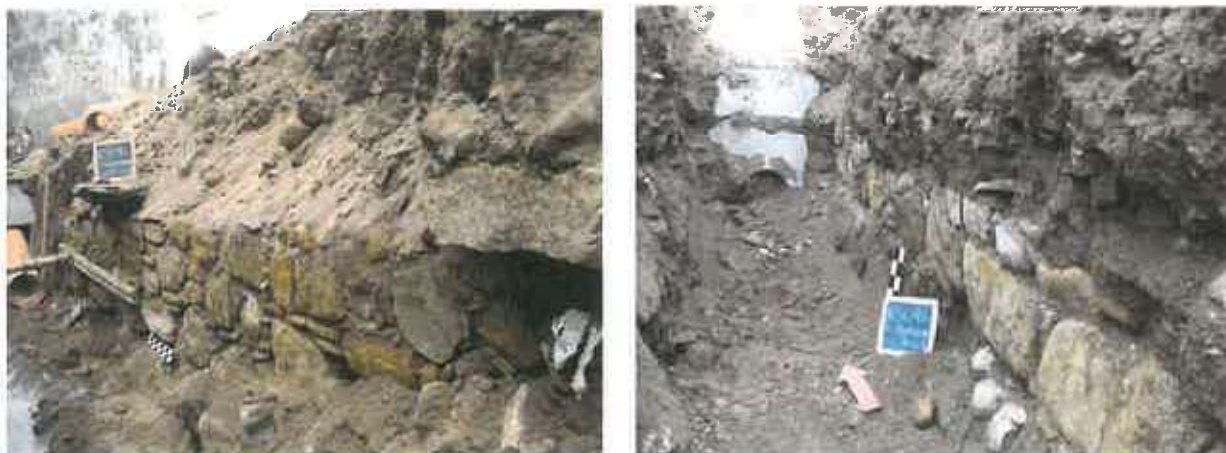
Figura 3 e 4 – Duas das seções do coletor em alvenaria

Cerca de 1m para Norte do arco reaparece a estrutura (Estrutura 4), alçado Oeste. Do final do arco, sensivelmente 7m para Nordeste, ressurgiu outra estrutura (Estrutura 5), alçado Oeste. Nesta zona a estrutura sofreria uma bifurcação, existindo uma espécie de ramal que ligava ao coletor primordial, num sentido Este-Oeste. Um pouco mais para Nordeste volta a surgir parte da estrutura (Estrutura 6 – alçado Oeste). Nesta zona ficaram à vista as lajes superiores em calcário. Daqui para a frente a vala desviou-se ligeiramente para Este, mantendo a escavação por cima do coletor em PVC. É neste ponto que se observa a parede exterior do coletor antigo, uma vez que até aqui apenas se tinha vislumbrado os alçados interiores. A parede Este, no exterior, apresenta uma constituição distinta. Assim, ao longo de 9m, percebe-se um aparelho menos cuidado e pouco ou nada definido, composto unicamente por argamassa esbranquiçada, grão médio e semi-compacta. Mais à frente ressurgem nova seção do muro (Estrutura 7), alçado Este, com composição idêntica. No entanto, neste local é possível visualizar o pavimento, pois identifica-se uma fiada de seixos rolados na parte inferior.

Os antigos coletores em alvenaria eram constituídos por dois muros paralelos, colmatados por lajes de grandes dimensões, sendo o pavimento também lajeado, frequentemente com seixos rolados, como é este o caso. A

estrutura identificada ao longo da artéria de Sobre Ribas mantêm as características indicadas, no entanto encontrava-se em elevado grau de destruição, devido à implementação no século XX de um coletor unitário em PVC. Aliás, presume-se que o coletor mais recente terá reaproveitado a localização do primitivo, sobrepondo-o, devido à facilidade da escavação naquele espaço. Ressalva-se que grande parte da rua era composta de camada rochosa de cariz calcária.

Todas as seções do antigo coletor, assinaladas como estrutura 3, 4, 5, 6 e 7, eram compostas por pedras de médias dimensões arquitetadas nos interstícios com outras mais pequenas e cerâmica de construção. Este material encontrava-se agregado por argamassa de grão médio, semi-compacta, esbranquiçada e com muitos elementos não plásticos. Foram por vezes visíveis as lajes superiores de grande porte de natureza sobretudo calcária, mas surgindo ocasionalmente o xisto. O pavimento era revestido de seixos rolados. Possuía uma largura máxima de 1m. A única estrutura será um antigo coletor de saneamento e/ou águas pluviais, visível na Planta de 1893, e que foi amplamente destruído nos finais do século passado com a implantação da infraestrutura congénere em PVC. Por isso, é que do primitivo coletor apenas se foram vislumbrando alguns resquícios, que apesar da atual intervenção urbanística, permanecem *"in situ"*, protegidos com manta geotêxtil.
