TRABALHOS ARQUEOLÓGICOS:

REABILITAÇÃO DO TROÇO LIBERTO DA MURALHA NA COURAÇA DE LISBOA E RESPECTIVA ILUMINAÇÃO CÉNICA

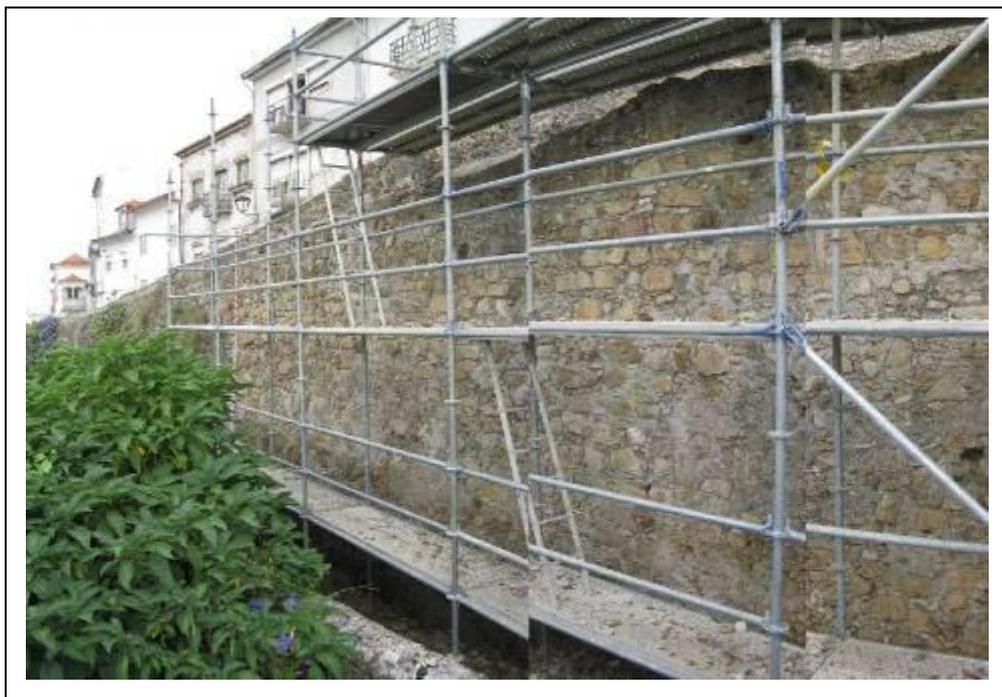
O pano em estudo apresenta forma trapezoidal segundo a sua projeção vertical. Com uma extensão de 60 m de comprimento, a sua altura varia entre os 5 m no seu limite nascente (junto às Escadas do Quinchorro) e os 15 m a poente.

Este troço apresentava-se deteriorado, com bastante fragmentação e juntas em falta, em grande parte resultantes da compressão da calçada que sustenta, sujeita ao constante tráfego automóvel, e infestado com vegetação, também influente na desintegração das argamassas e material pétreo.

Procedeu-se à remoção da vegetação parasitária, árvores e arbustos, assim como do entulho e lixo que povoavam o percurso. Os panos em pedra receberam o tratamento adequado no respeitante a alvenarias, revestimentos e pinturas. No sentido de qualificar o percurso inferior, de forma digna e integrada, aplicou-se, no pavimento, calçada de seixo rolado, assente à sorte.
