TRABALHOS ARQUEOLÓGICOS E ANTROPOLÓGICOS DESENVOLVIDOS NO ÂMBITO DA EMPREITADA DE “REMODELAÇÃO E MODERNIZAÇÃO DE INFRAESTRUTURAS NO LARGO DE S. SALVADOR”

CAPÍTULO 1 – RESULTADOS DA INTERVENÇÃO ARQUEOLÓGICA

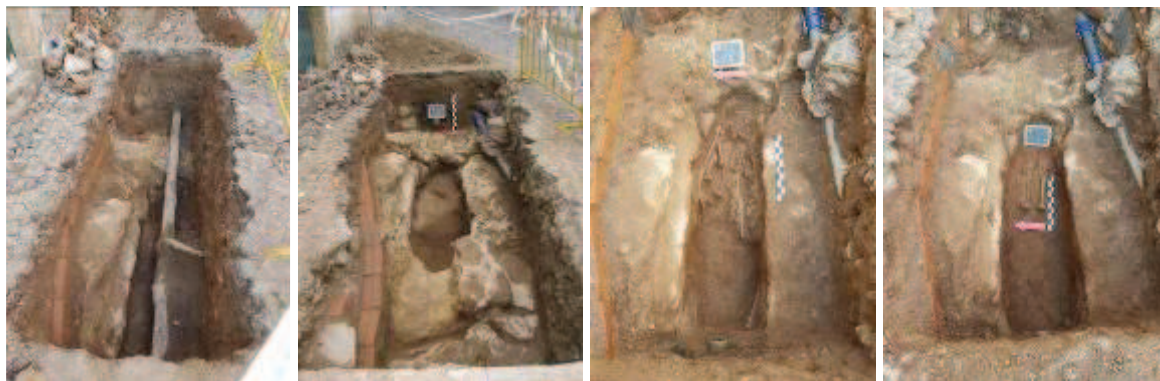
Fig. 13 Sondagem 5 com presença de várias infraestruturas.

Fig. 14 Plano final da Sondagem 5 e Sepultura [6] escavada na rocha.

[7]. Posteriormente, foi identificada uma sepultura [6] escavada na rocha com presença de duas realidades, um ossário [11] e um enterramento [13].
