Revisão	Alteração	Data	Projeto	Desenho	Visto	
CÂMARA MUNICIPAL DE COIMBRA		N.º ARQ. TP16730				
Proj.	GP	ESTABILIZAÇÃO DE MURO DE GABIÕES E DO TALUDE DE ATERRAMENTO JUNTO AO PAVILHÃO GIMNODESPORTIVO DE VIL DE MATOS			N.º Desenho 001	Folha 1/1
Des.	PS					
Verif.	GP					
Aprov.	SP	PROJETO DE EXECUÇÃO ESTABILIZAÇÃO DE MURO E ATERRAMENTO				
Data	Março 2021					
ESCALAS		1:500 1:250		1:200		
		PLANTA DE ENQUADRAMENTO

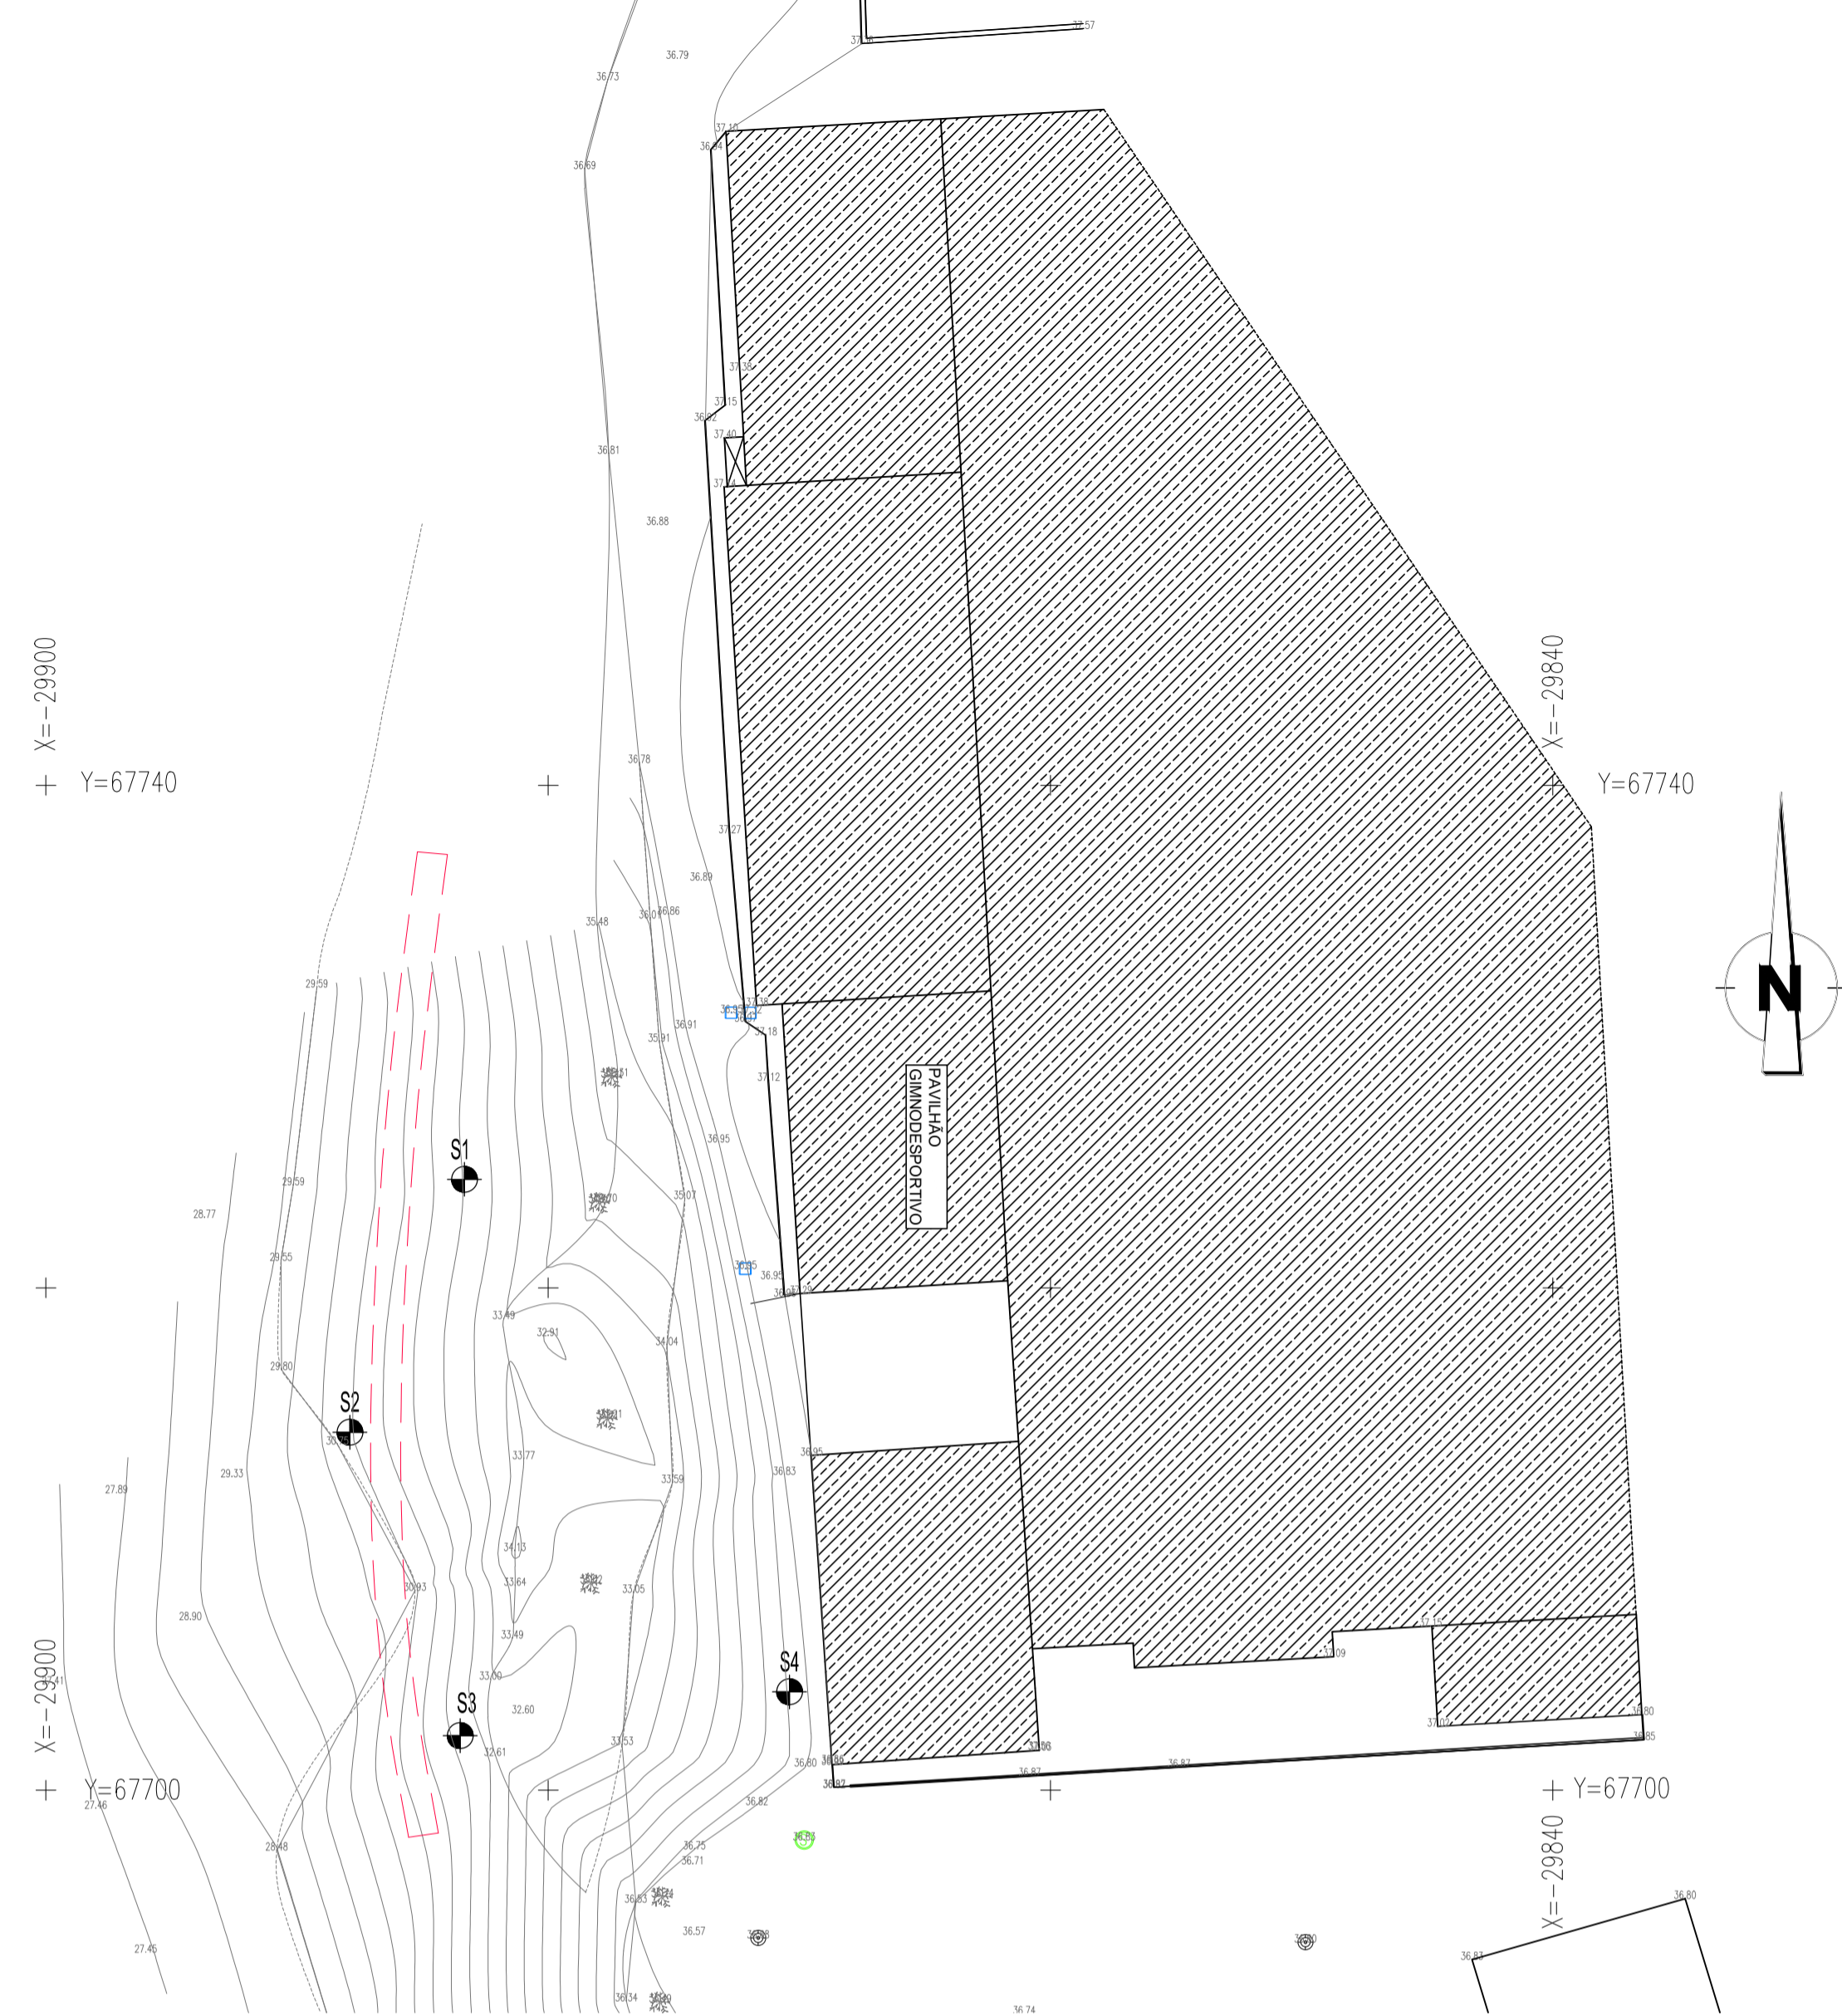
LEVANTAMENTO TOPOGRÁFICO 2014 – ROTURA DO TALUDE
Esc. 1:250
