GABINETE PARA O CENTRO HISTÓRICO

FICHA TÉCNICA DA OBRA

“Recuperação do Imóvel sito na Rua Fernandes Tomás, n.ºs 87, 89 e 91 e Rua Joaquim António de Aguiar, n.º 7”

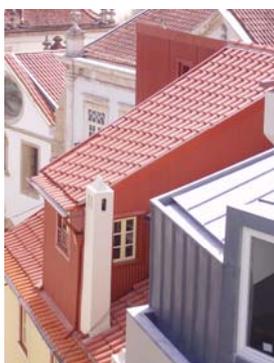
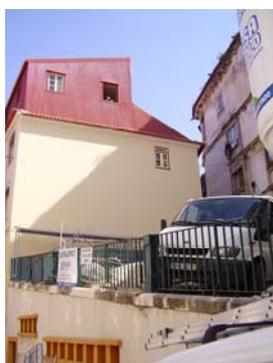
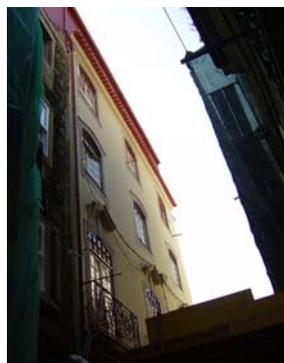
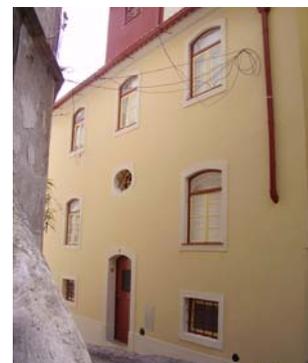
Verificando-se um elevado estado de degradação do imóvel, em especial dos materiais de revestimento, vãos e cobertura, resultante da falta de manutenção ao longo do tempo, pretendeu-se com esta intervenção garantir a sua preservação e a restituir-lhe uma imagem que dignifique o conjunto urbano em que se insere.

A intervenção incidiu prioritariamente sobre:

- Cobertura
- Empenas
- Fachadas
