GABINETE PARA O CENTRO HISTÓRICO

FICHA TÉCNICA DA OBRA

**“Recuperação dos Imóveis sitos na Rua das Esteirinhas,
n.ºs 1 a 5 e Beco de S. Cristóvão n.ºs 8 a 12”**

Dono de Obra: Câmara Municipal de Coimbra

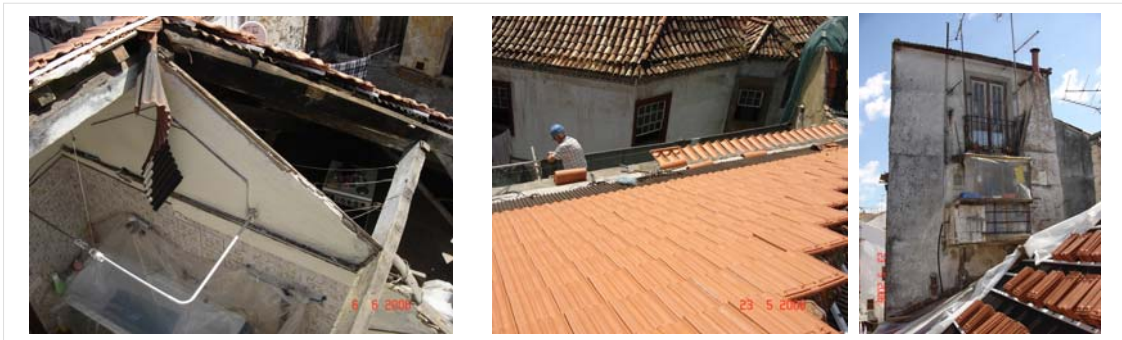
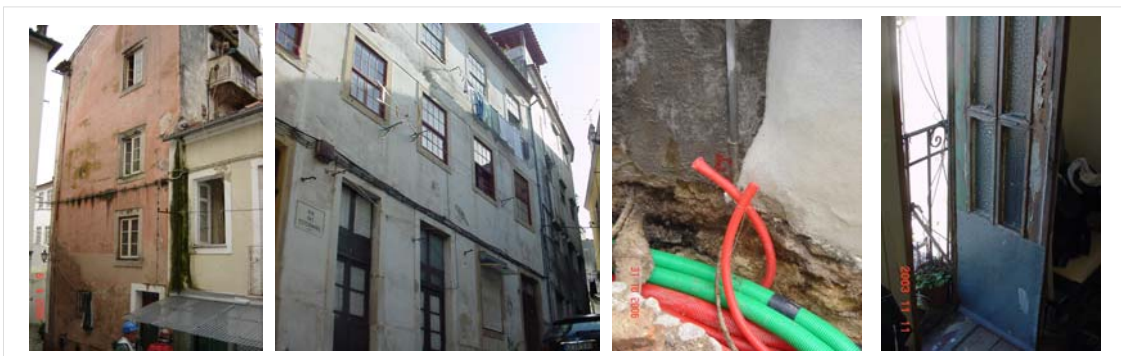
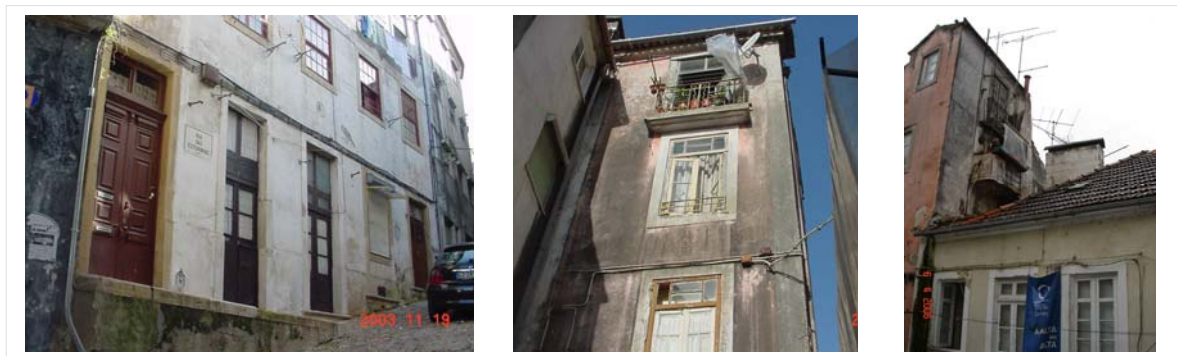
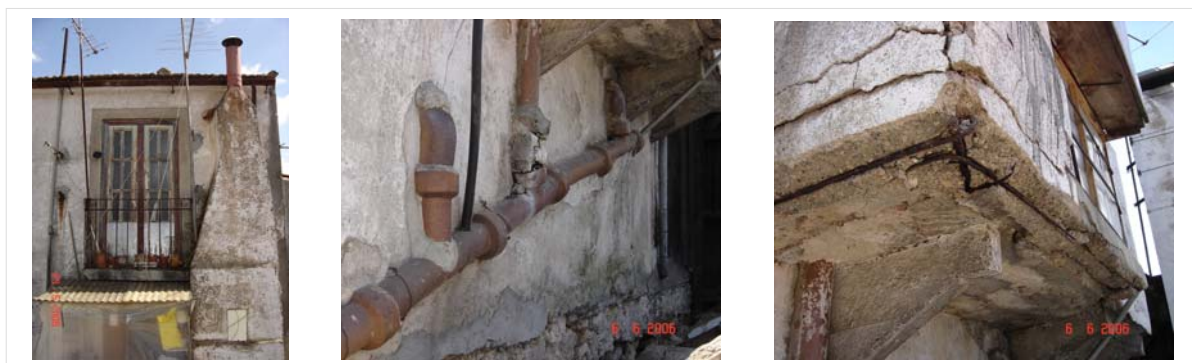
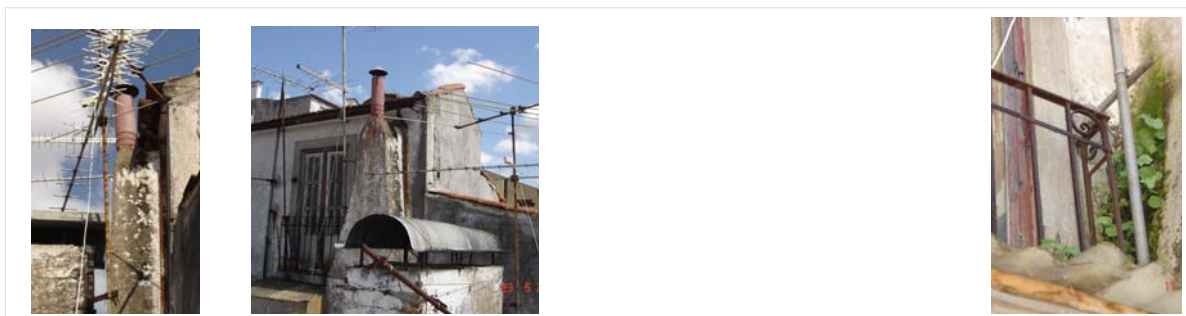
2.2 Levantamento fotográfico anterior à intervenção

Verificaram-se a existência de construções clandestinas e desajustadas e em elevado estado de degradação (varanda e antiga chaminé), no alçado lateral direito do edifício localizado no Beco de S. Cristóvão, bem como de materiais de revestimento, vãos e cobertura, resultantes da falta de manutenção ao longo do tempo.

- Demolição de construções insalubres no logradouro posterior
- Cobertura, beirados, caleiras e tubos de queda
- Reabilitação dos rebocos das fachadas
- Remodelação de infra-estruturas
- Recuperação e substituição de vãos
