GABINETE PARA O CENTRO HISTÓRICO

FICHA TÉCNICA DA OBRA

"Recuperação do Imóvel sito na Rua Fernandes Tomás, nºs 31 a 33"

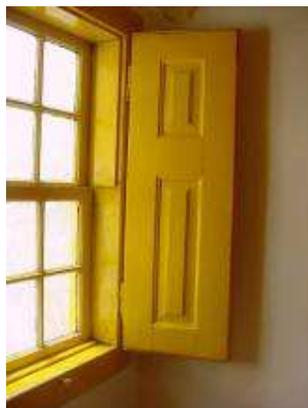
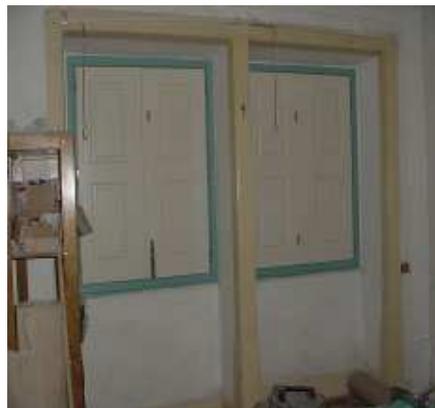
Durante

Interiormente, remodelou-se o espaço da cozinha cujo pavimento de madeira foi substituído, uma vez que o existente se encontrava em muito mau estado, tendo sido contemplada nesta operação a rectificação da estrutura. O revestimento do pavimento foi efectuado com linóleo.
