# GABINETE PARA O CENTRO HISTÓRICO

## FICHA TÉCNICA DA OBRA

"Recuperação do Imóvel sito na Rua Quebra Costas, n.º 42-46"

**Localização:** Rua Quebra Costas, nº 42 a 46, Freguesia de Almedina, Coimbra

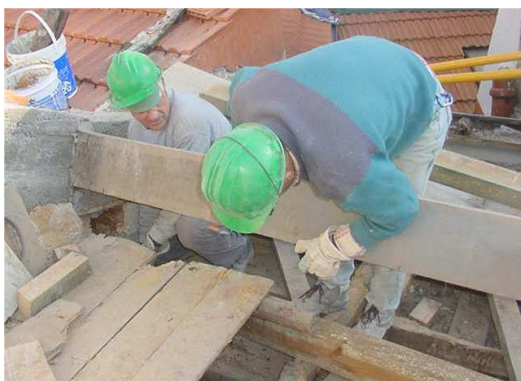
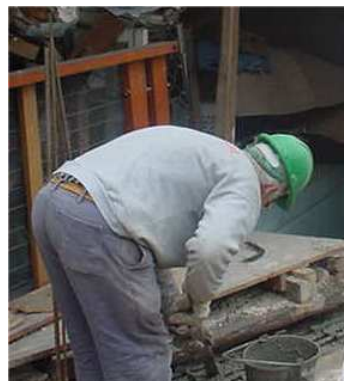
### **Segurança**

Visto que muitos dos acidentes em obra se devem em grande parte, à pouca informação que os trabalhadores têm acerca deste assunto, teve-se o cuidado de se informar quer o empreiteiro quer os operários em obra, quanto à importância do uso de equipamento de protecção individual (capacete, luvas,

botas, cinto de segurança), e cuidados acrescidos no escoramento, colocação de andaimes, limpeza da obra, etc..
