# GABINETE PARA O CENTRO HISTÓRICO

## FICHA TÉCNICA DA OBRA

**"Recuperação do Imóvel sito na *Couraça de Lisboa*, nºs 1 a 5 e *Beco da Amoreira*, nº 1"**

**Dono de Obra:** Câmara Municipal de Coimbra

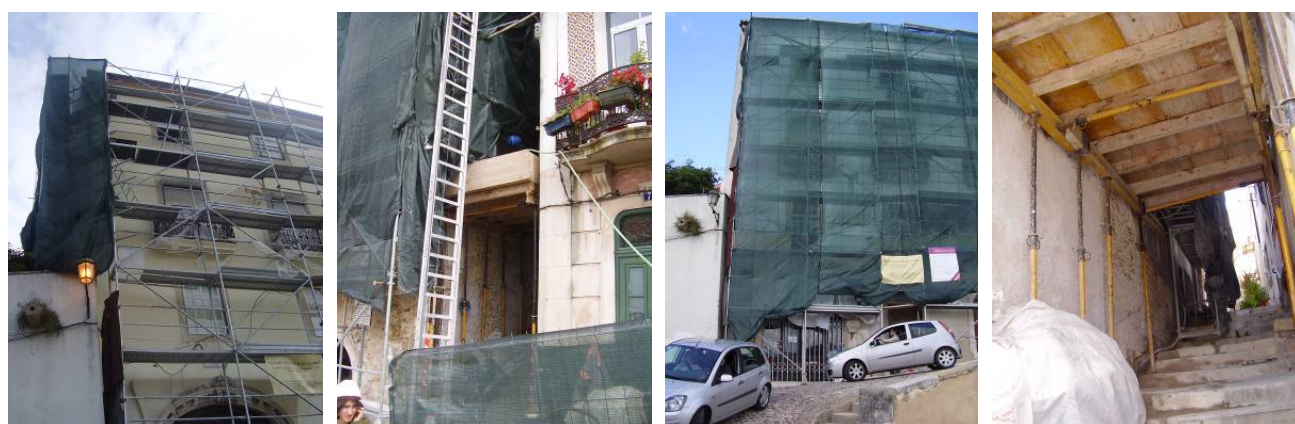
Montagem de andaimes e de rede de protecção

Do estaleiro necessário à execução da empreitada fizeram parte integrante, a colocação da vedação dos andaimes necessários à execução dos trabalhos de picagem de rebocos e pinturas, a protecção de plataformas de trabalho provisórias, com características que permitiram a realização da empreitada em segurança, quer para os operários quer para o trânsito pedestre no Beco da Amoreira.

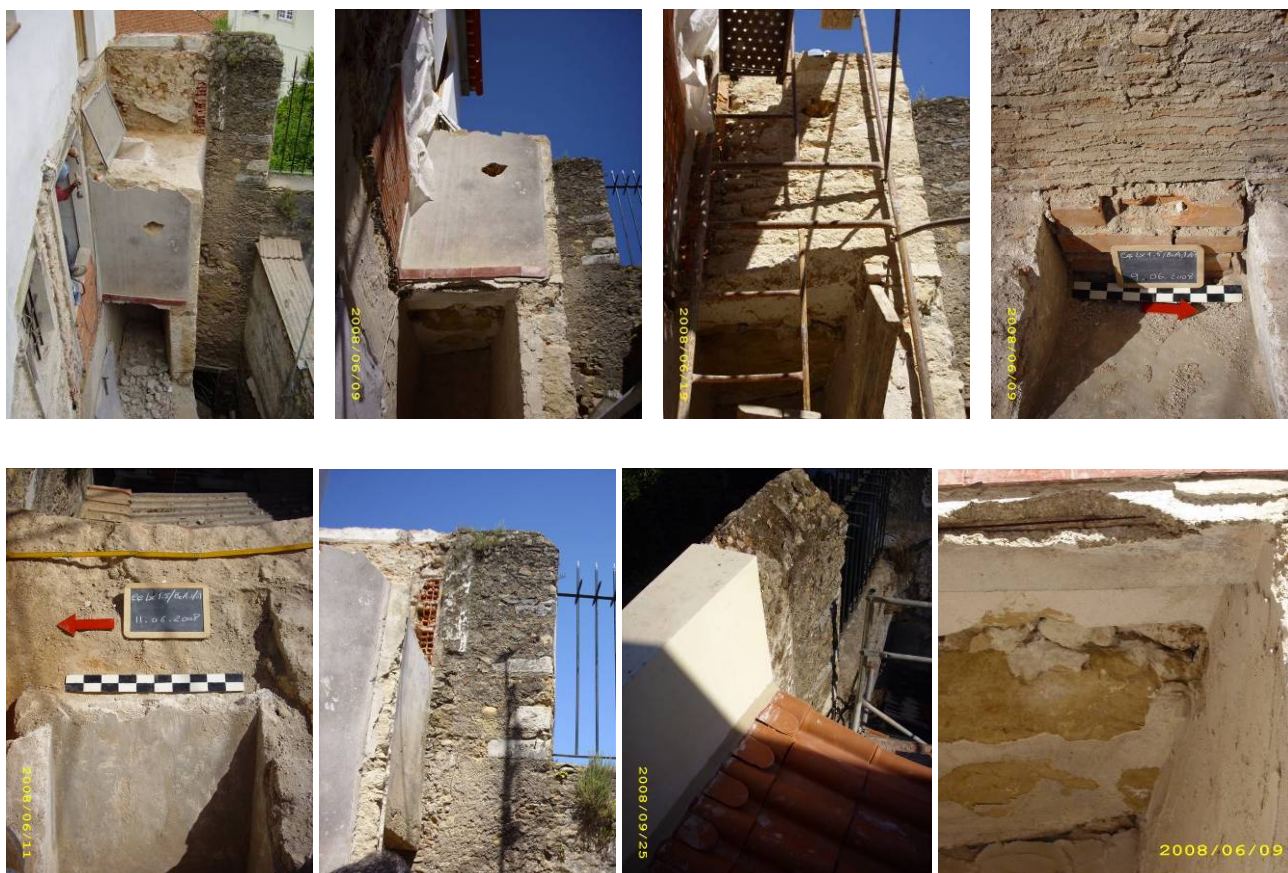
Trabalhos respeitantes à fase posterior à demolição dos anexos

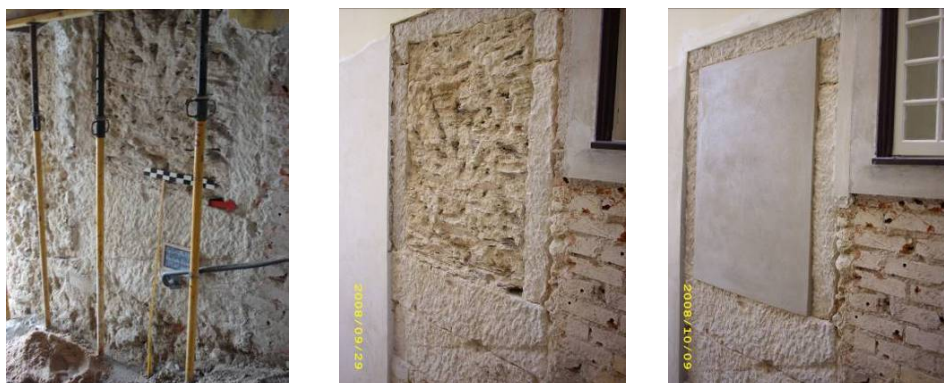
A picagem dos rebocos exteriores permitiu pôr a descoberto uma antiga janela com avental pétreo, com enchimento em placas de xisto e argamassa forte, também com alguma "chacota" incorporada, que foi devidamente registada e conservada na fachada do Beco da Amoreira.

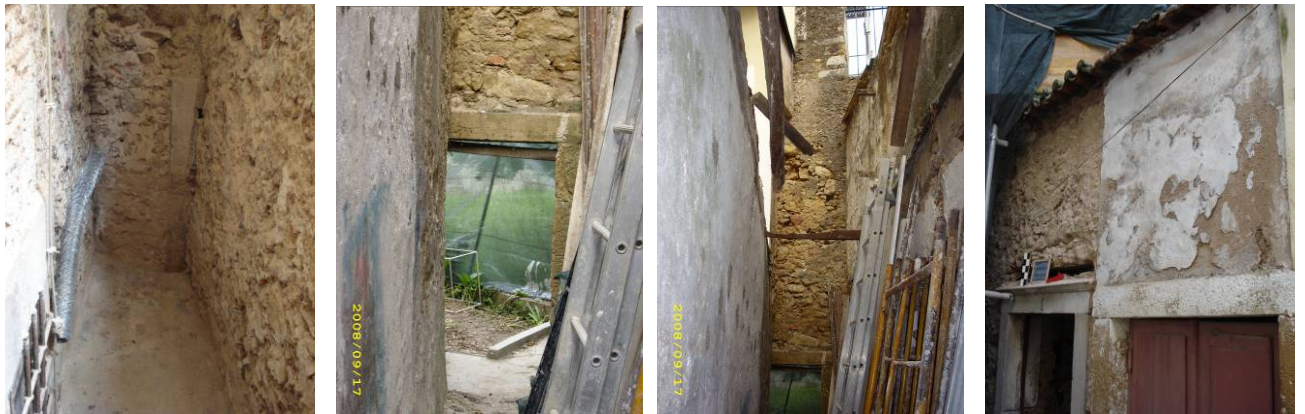
A picagem dos rebocos da parede meeira do Beco de Amoreira nº 1, pôs a descoberto vestígios da ombreira da porta pré-existente (devidamente registada e preservada) e que nos leva a considerar a existência de um espaço comum, mais alargado em época anterior.

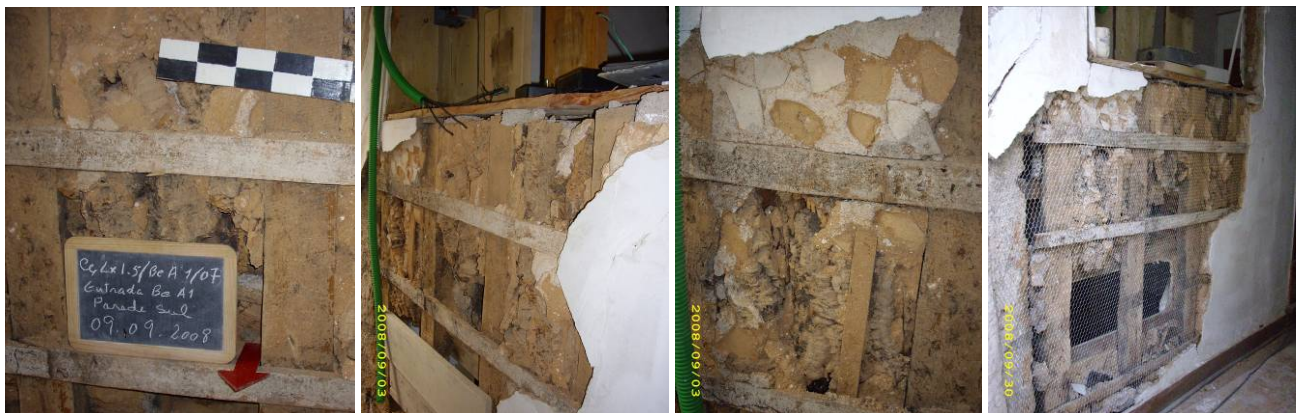
No interior foi detectada uma parede constituída por ripagens de madeira, onde estava incorporada cortiça, revestida com argamassas pobres e "chacota" que foi igualmente registada e conservada.

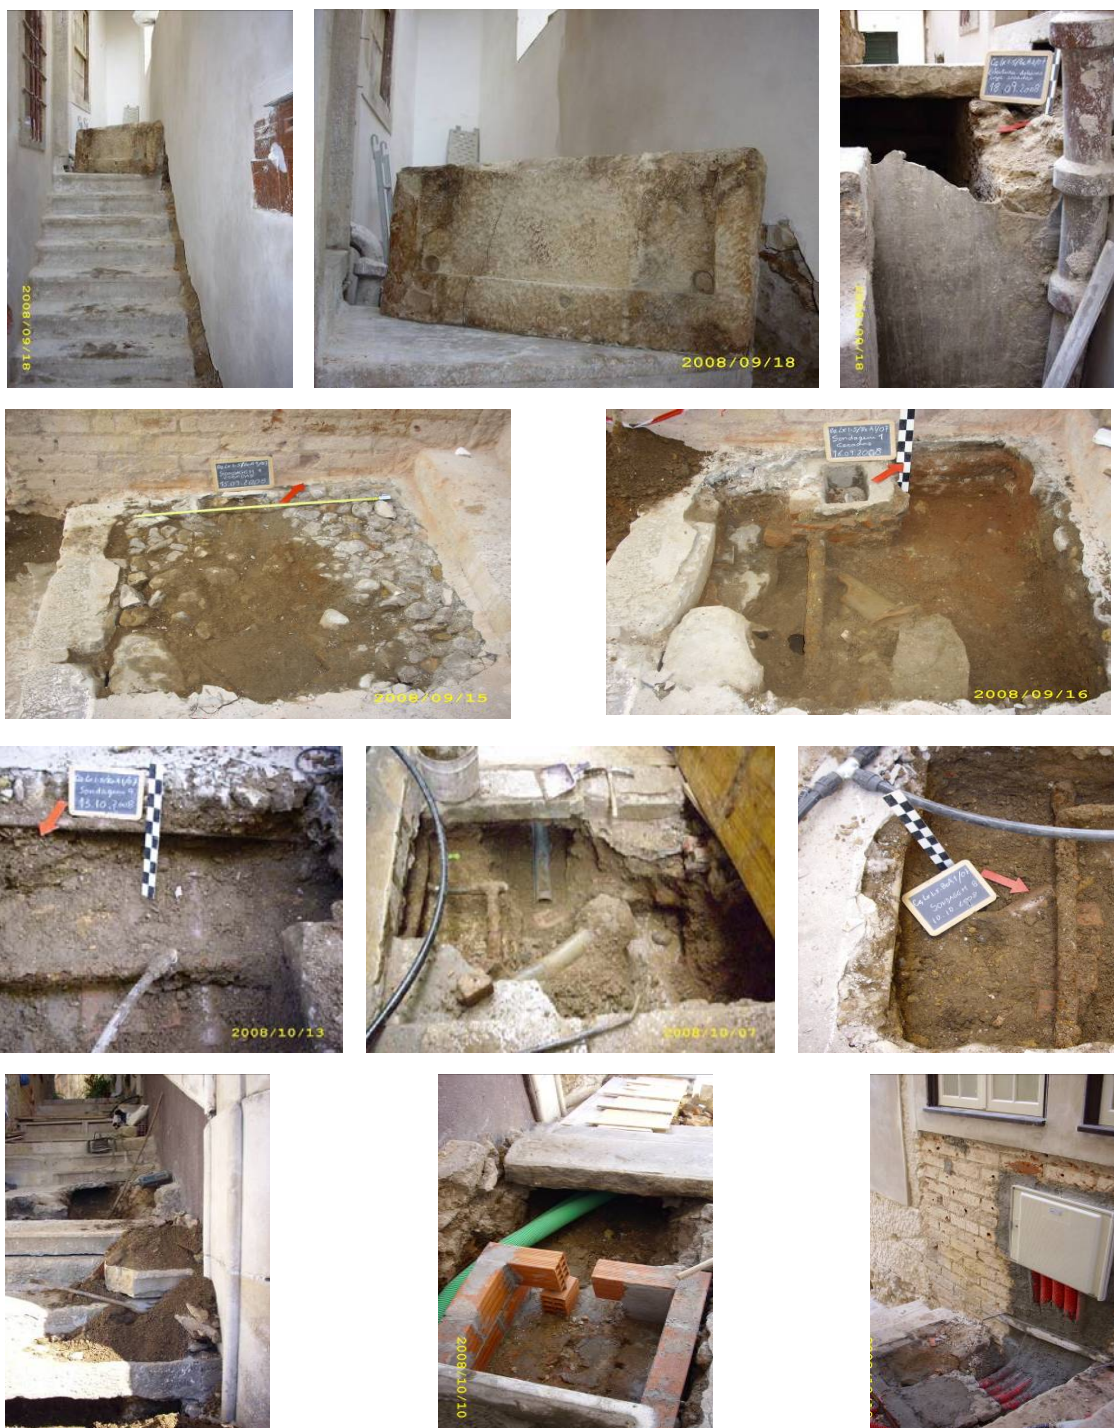
No exterior, concretamente no Beco da Amoreira foram realizadas 10 sondagens, dada a quantidade de infra-estruturas já existentes o que dificultou a realização das caixas de ITED.

Procedeu-se, também, à abertura de sondagens/vala para a realização de caixas para infra-estruturas no Beco da Amoreira, de forma a possibilitar a retirada dos fios e cabos existentes nas fachadas soterrando-se as infra-estruturas.
