GABINETE PARA O CENTRO HISTÓRICO

FICHA TÉCNICA DA OBRA

**Recuperação do Imóvel sito na Rua Joaquim António de Aguiar, n.º 26 a 28 e
Escadas de S. Cristóvão, n.º 2 a 4**

Dono de Obra: Câmara Municipal de Coimbra

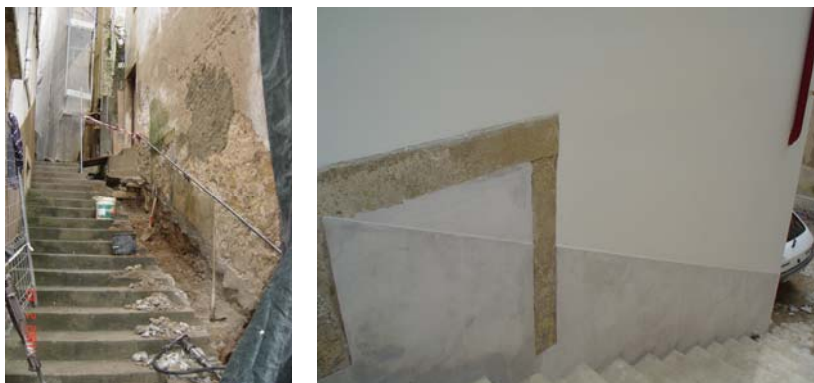
Procedeu-se, também, à impermeabilização da parede contígua às escadas, ao nível do piso térreo, materializada por pintura betuminosa. No vão existente, encerrado em tempos, junto às escadas de S. Cristóvão, libertaram-se de reboco as cantarias que funcionam como testemunho do passado.

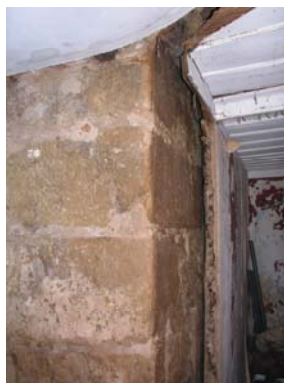
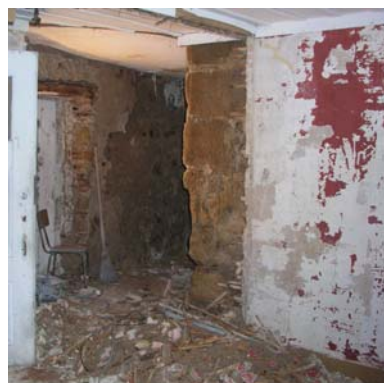
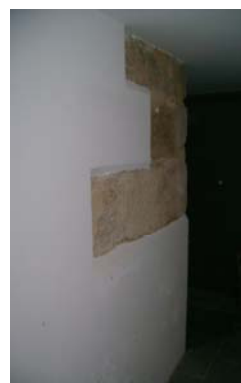
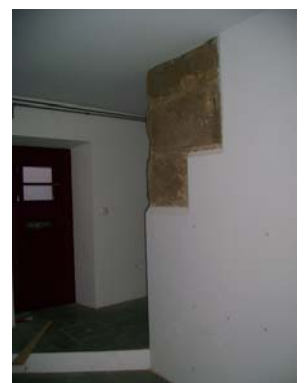
A análise e acompanhamento dos trabalhos arqueológicos puseram a descoberto, na picagem das paredes do interior do 1º piso (zona de instalação sanitária e cozinha), aparelhos compostos por pedra heterogénea e argamassa. Por trás de uma parede de taipa (na zona da cozinha) tornou-se visível um cunhal composto por pedras aparelhadas de grandes dimensões que se prolonga aos 2º e 3º pisos.

Ao analisar a localização do edifício, adossado à parede lateral do teatro, e a sobreposição da planta actual do edifício com a da antiga igreja românica calcula-se que o cunhal fosse parte integrante do antigo templo. Este dado inédito vai permitir, num estudo posterior, redimensionar o edifício da Igreja de S. Cristóvão, o qual se pensou ter sido totalmente destruído para a construção dos Teatros D. Luís e Sousa Bastos.

Uma das opções imediatas, de forma a melhor salvaguardar o património, foi colocar o cunhal em evidência ao nível do 1º piso, ficando no 2º piso protegido por um vidro acrílico facilmente removível.
