GABINETE PARA O CENTRO HISTÓRICO

FICHA TÉCNICA DA OBRA

“Recuperação do imóvel sito na Rua Quebra Costas, n.ºs 4, 6 e 8”

Dono de Obra: Câmara Municipal de Coimbra

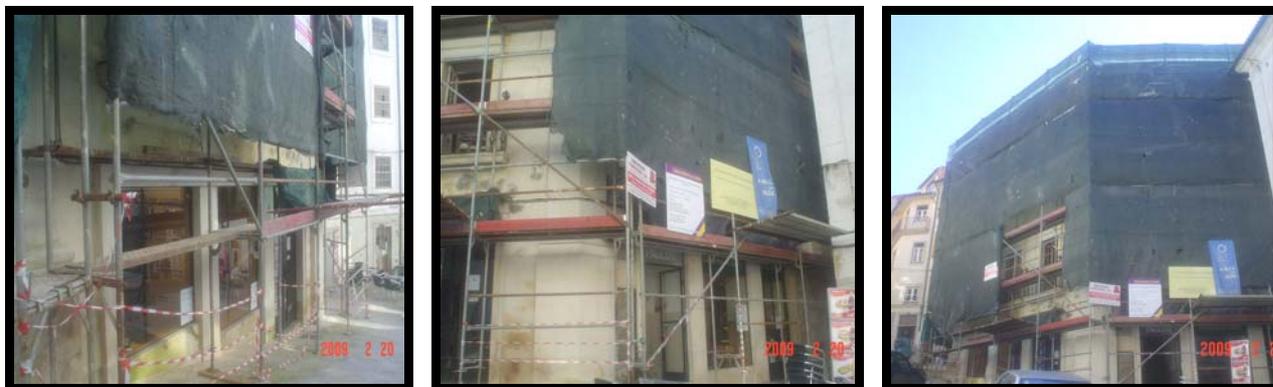
Montagem de andaimes e de rede de protecção

Do estaleiro necessário à execução da empreitada fizeram parte integrante, a colocação da vedação dos andaimes necessários à execução dos trabalhos de picagem de rebocos e pinturas de vãos e fachadas.
