GABINETE PARA O CENTRO HISTÓRICO

FICHA TÉCNICA DA OBRA

Recuperação do Imóvel sito na Rua Joaquim António de Aguiar, n.º 30 a 40 / Escadas de S. Cristóvão, n.º 1 a

Localização e Implantação: Rua Joaquim António de Aguiar, n.º 30 a 40 / Escadas de S. Cristóvão, n.º 1 a 5, Freguesia de Almedina, Coimbra

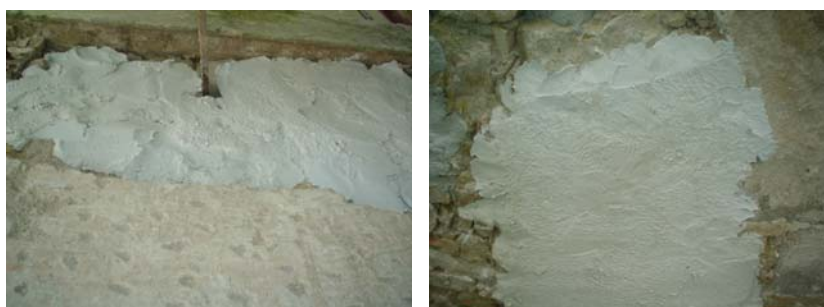
O imóvel apresentava a pintura danificada, com a tinta a descascar e pontualmente, mesmo, a ausência de tinta predominantemente no alçado posterior e no anexo.

A varanda da construção anexa apresentava os varões de aço à vista. Pontualmente também existia sujidade e muita humidade (conforme se constata da existência de colonização biológica - líquenes e algas).

Assim, após a picagem dos rebocos, procedeu-se à limpeza da superfície, com uma escova macia, nomeadamente das poeiras e areias soltas. A seguir executou-se o encasque (principalmente nas zonas próximas dos vãos), humedecendo previamente o suporte, com cacos de tijolo e de argamassa. Após a secagem das massas do encasque, foi executado o reboco, sobre o qual se aplicou, de imediato, o barramento final.

Na constituição das camadas acima referidas para a execução do reboco, a granulometria dos inertes foi diminuindo do suporte para o exterior.

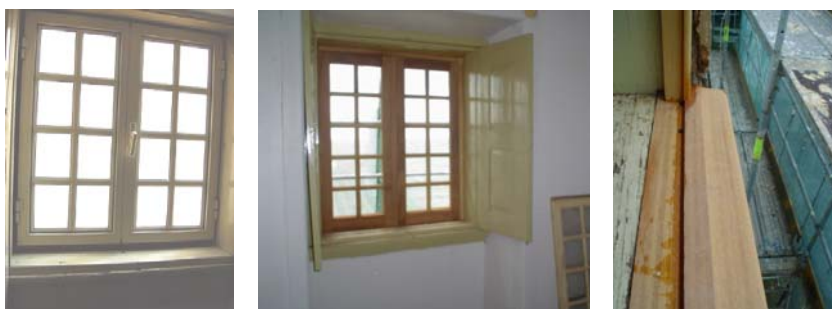
Os vãos existentes eram de madeira, à excepção das janelas do 2º andar e de uma das portas do r/chão que eram em alumínio termolacado. Os peitoris do 2º e 3º andares eram em vidro.

Toda a caixilharia de madeira que se encontrava em avançado estado de degradação, foi substituída, assim como a caixilharia de alumínio. Os vãos de madeira que estavam em melhor estado de conservação foram lixados, aplicados betumes de regularização e pintadas com esmalte.

Os peitoris de vidro foram substituídos por madeira.

Quanto à cor aplicada, os aros fixos e os peitoris foram pintados com tinta de esmalte aquoso mate, da Fábrica de Tintas DOURO, à cor verde - RAL 6004; a caixilharia móvel e o ensombramento (efectuado com portadas em madeira) à cor branco pérola - RAL 1013.

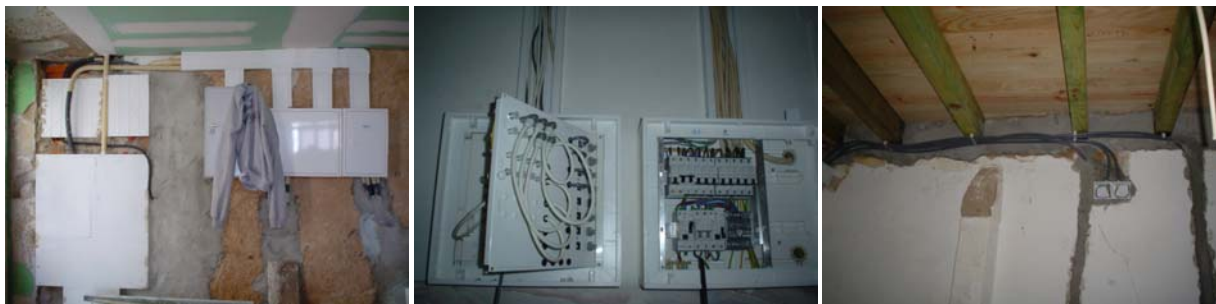
As antenas individuais foram retiradas. As redes de baixa tensão e de iluminação pública (RBTIP) e respectivas caixas de derivação foram retiradas das fachadas.

As redes telefónicas continuam "estendidas" na fachada sul, estando a aguardar que a PT as retire.
