GABINETE PARA O CENTRO HISTÓRICO

FICHA TÉCNICA DA OBRA

“Recuperação do imóvel sito na Rua Joaquim António de Aguiar, nºs 10 a 12”

Localização e Implantação: Rua Joaquim António de Aguiar, n.ºs 10 a 12, Freguesia de Almedina, Coimbra

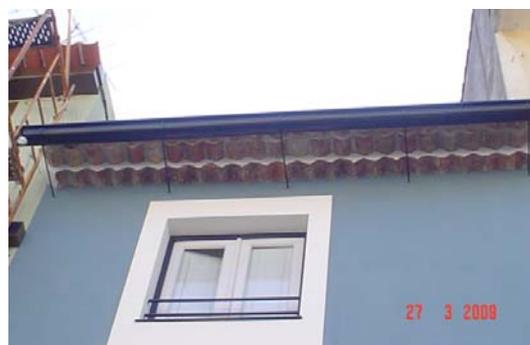
A caleira e o tubo de queda apresentavam falta de manutenção (limpeza), material de fabrico inadequado e inestético, assim como uma inclinação deficiente, prejudicando o normal escoamento das águas pluviais.

Inoperacionalidade de elementos do sistema de drenagem
