# GABINETE PARA O CENTRO HISTÓRICO

## FICHA TÉCNICA DA OBRA

**"Recuperação do Imóvel sito na Travessa da Trindade, n.ºs 1 a 3 e Couraça de Lisboa, n.º 117"**

**Dono de Obra:** Câmara Municipal de Coimbra

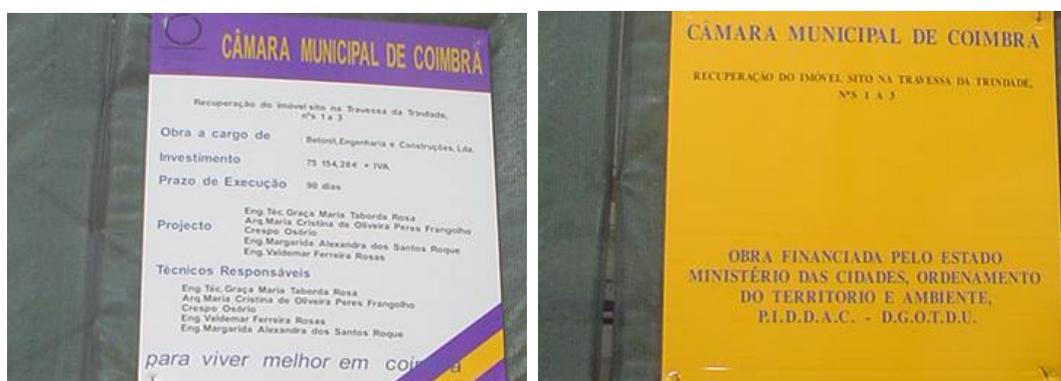
Placas identificativas da obra

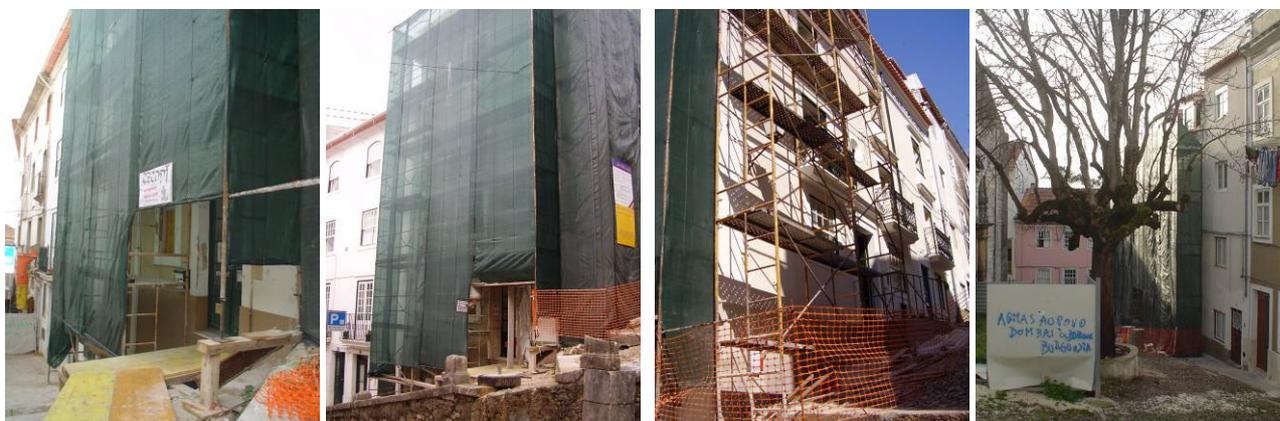
Montagem de andaimes e de rede de protecção

Do estaleiro necessário à execução da empreitada fizeram parte integrante, a colocação da vedação dos andaimes necessários à execução dos trabalhos de picagem de rebocos e pinturas, com características que permitiram a realização da empreitada em segurança, quer para os operários quer para o trânsito pedonal público na Travessa da Trindade.

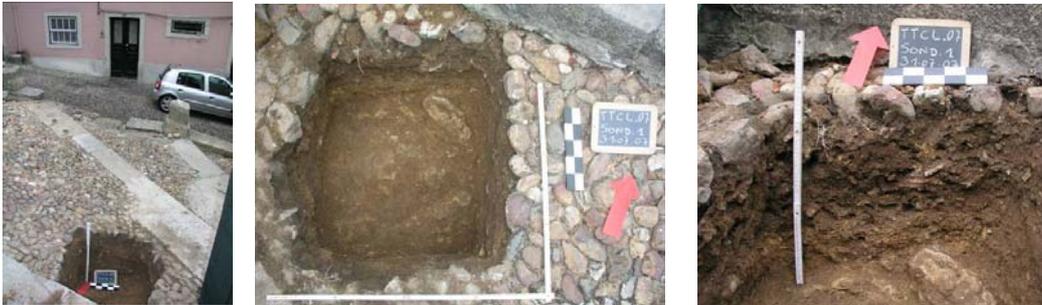
*"A Sondagem 1 foi executada no primeiro degrau da escadaria junto à extremidade Sul da fachada nascente do imóvel, na Travessa da Trindade. Sob a calçada de seixo superficial, revelou um solo composto por uma camada única de entulho de terra castanha saibrosa e, alguns fragmentos heterogéneos de material cerâmico de cronologia recente (séculos XVIII/ XIX/ XX)."*

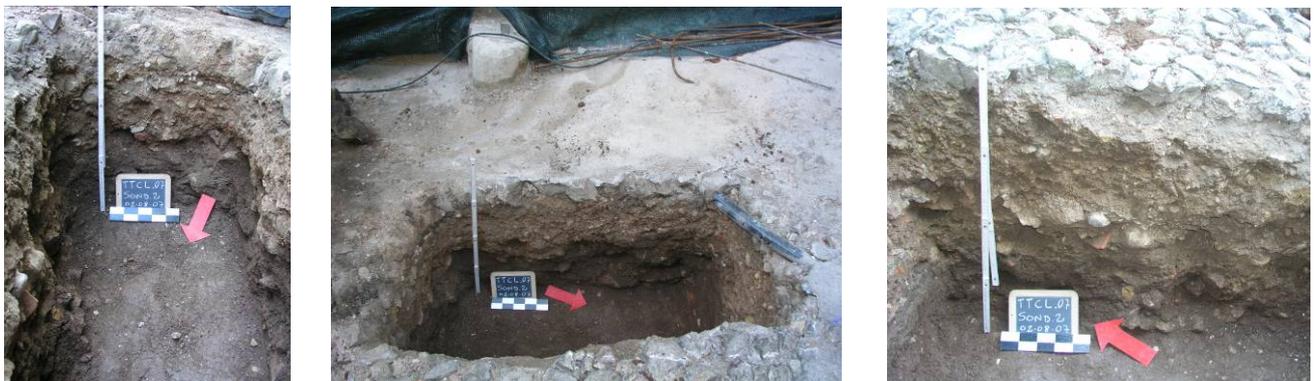
*"A Sondagem 2 foi executada frente às portas do imóvel, sensivelmente a meio da fachada nascente, na Travessa da Trindade. Sob a calçada de seixo superficial revelou um solo composto por camadas de entulho e alguns fragmentos heterogéneos de material cerâmico de cronologias díspares, como sejam fragmentos de tegulae romanas e/ou faianças dos séculos XVIII/ XIX/ XX, bem como alguns fragmentos de ossos."*

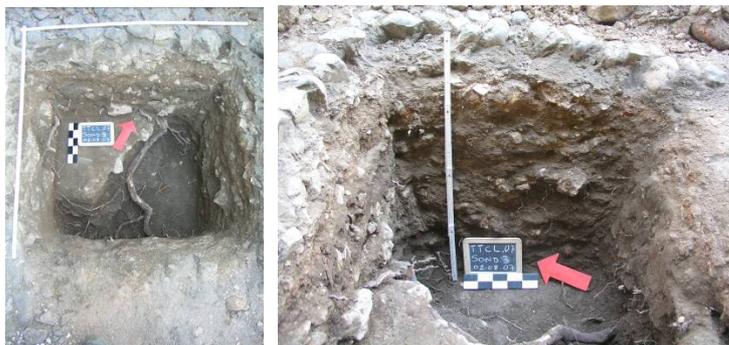
*"A Sondagem 3 foi executada junto à extremidade Norte da fachada nascente, na Travessa da Trindade. Sob a calçada de seixo superficial revelou um solo composto por uma camada de entulho constituída por terra escura arenosa, raízes (da árvore existente na travessa) e alguns fragmentos heterogéneos de material cerâmico de cronologia recente (séculos XVIII/ XIX/ XX) e alguns fragmentos de ossos.*

*No canto NW da sondagem, aos 60 cm de profundidade, tornou-se visível o vestígio de parte de uma estrutura (Estrutura 1) composta por pedra e argamassa, em mau estado de conservação. Após proceder ao respectivo registo, não sendo necessário proceder a qualquer destruição por interesse da empreitada, este vestígio foi devidamente assinalado e protegido com geotêxtil e areia."*

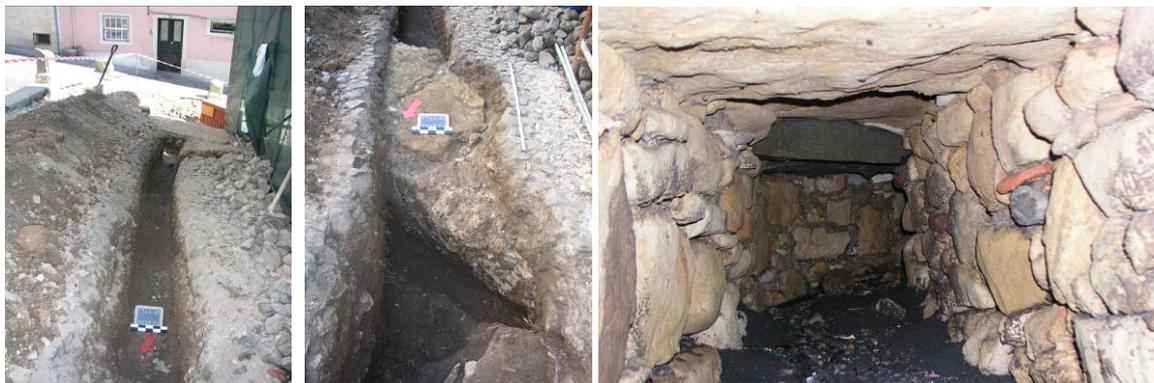
*"Perto do local de execução da Sondagem 3, tornou-se visível um antigo colector em alvenaria de pedra argamassada, de eixo NW-SE (perpendicular à vala em execução, portanto). Após o respectivo registo procedeu-se à execução de aberturas laterais nas paredes do colector de forma a permitir a passagem dos novos cabos. No final dos trabalhos o colector foi devidamente assinalado e protegido por geotêxtil e areia."*

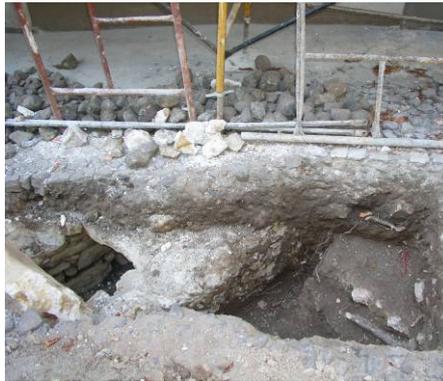
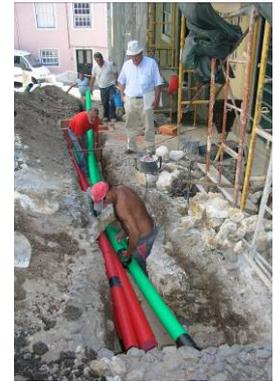
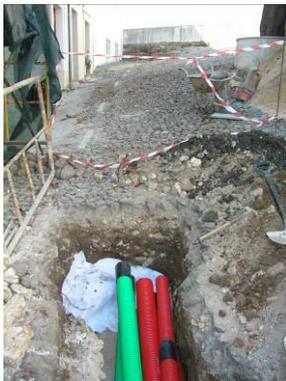
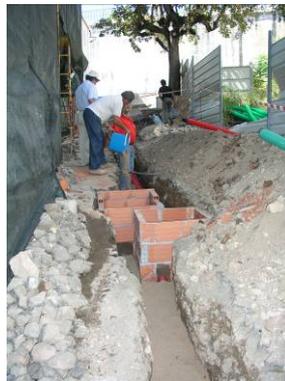
*"Com vista à ligação de cabodutos de electricidade e ITED foi aberta na Travessa da Trindade rente à fachada do imóvel em apreço, no dia 02.08.2007, uma vala no sentido S-N, com cerca de 14 m de comprimento e 60 cm de largura à profundidade de 80 cm."*
