GABINETE PARA O CENTRO HISTÓRICO

FICHA TÉCNICA DA OBRA

"Recuperação do Imóvel sito na Couraça de Lisboa, nº 57"

Dono de Obra: Câmara Municipal de Coimbra

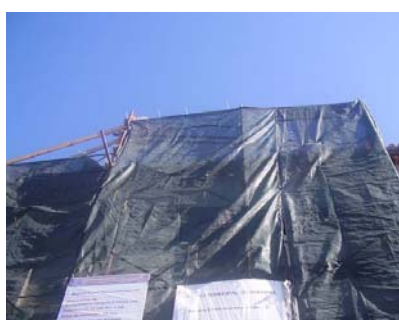
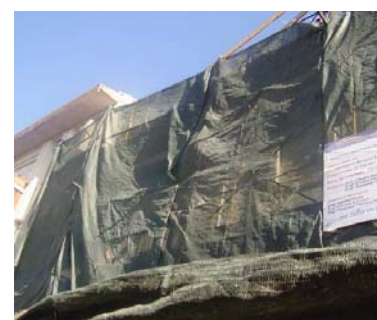
Rede de protecção

Do estaleiro necessário à execução da empreitada fizeram parte integrante, a colocação da vedação dos andaimes necessários à execução dos trabalhos de picagem de rebocos e pinturas, com características que permitiram a realização da empreitada em segurança, quer para os operários quer para o trânsito na Couraça de Lisboa.

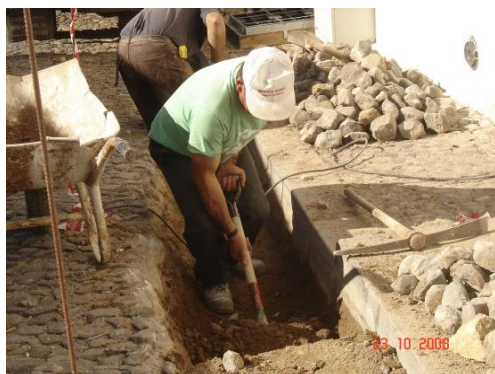
Foto 1 - Abertura de vala

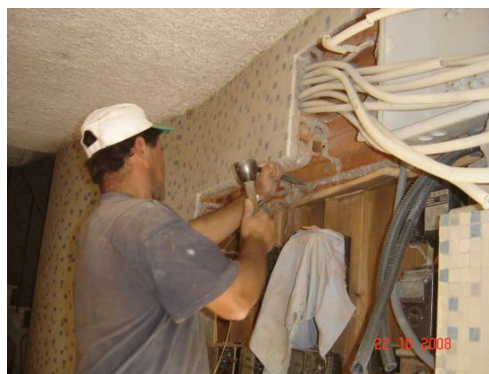
Na abertura de roços no interior do imóvel verificou-se que as paredes tinham sido feitas em tijolo recente e cimento.

Foto 2 - Abertura de roços

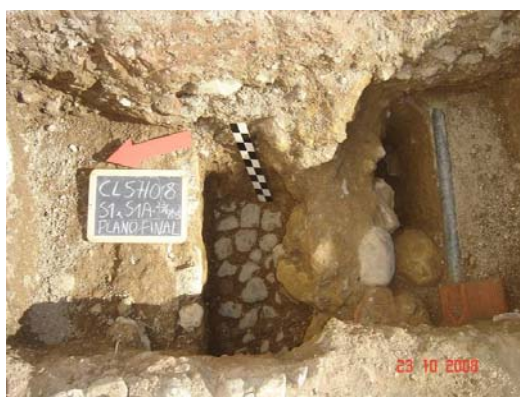
Através do acompanhamento arqueológico comprovou-se que este edifício foi construído no século XX."

Foto 3 - Plano final da sondagem
