GABINETE PARA O CENTRO HISTÓRICO

FICHA TÉCNICA DA OBRA

"Recuperação do Imóvel sito na Rua Joaquim António de Aguiar, nºs 14 a 16"

Dono de Obra: Câmara Municipal de Coimbra

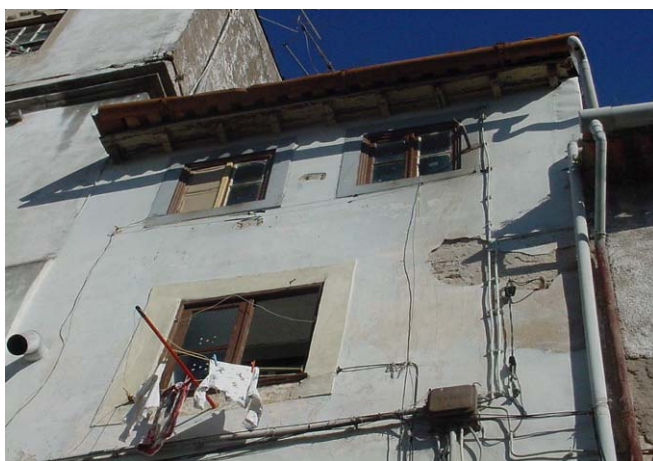
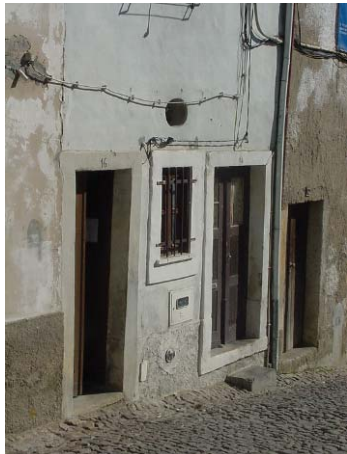
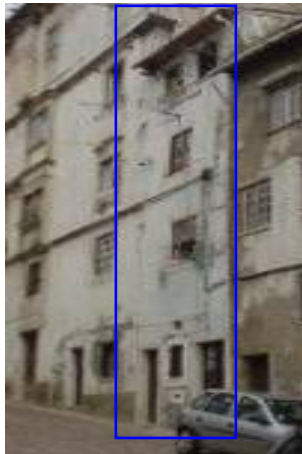
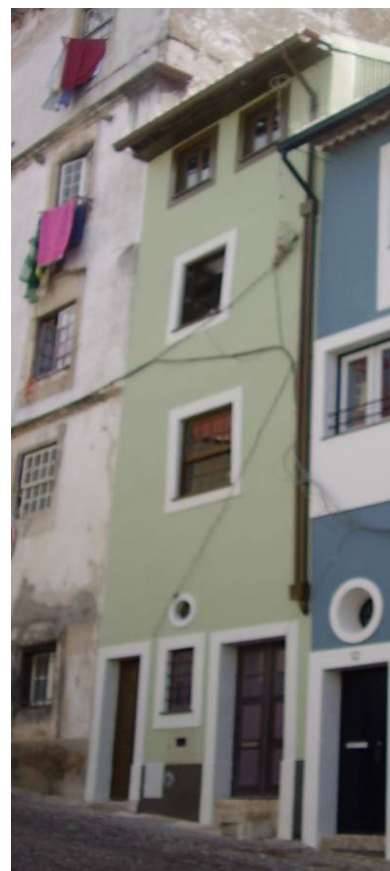
Antes da intervenção

Depois da intervenção

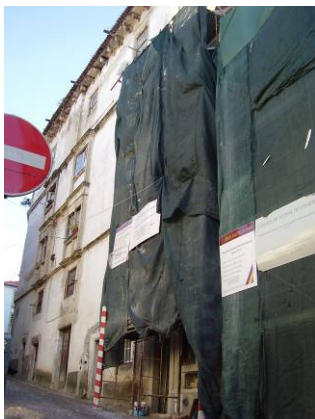
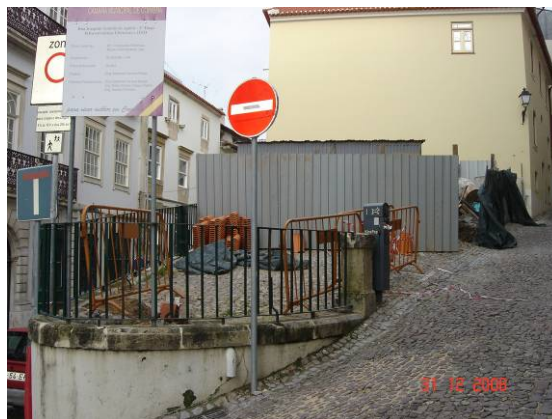
Montagem de andaimes, rede de protecção e área reservada a estaleiro

Do estaleiro necessário à execução da empreitada fizeram parte integrante, a colocação da vedação dos andaimes necessários à execução dos trabalhos de picagem de rebocos e pinturas.
