GABINETE PARA O CENTRO HISTÓRICO

FICHA TÉCNICA DA OBRA

"Recuperação do Imóvel sito na Rua Joaquim António de Aguiar, nºs 39 a 41"

Dono de Obra: Câmara Municipal de Coimbra

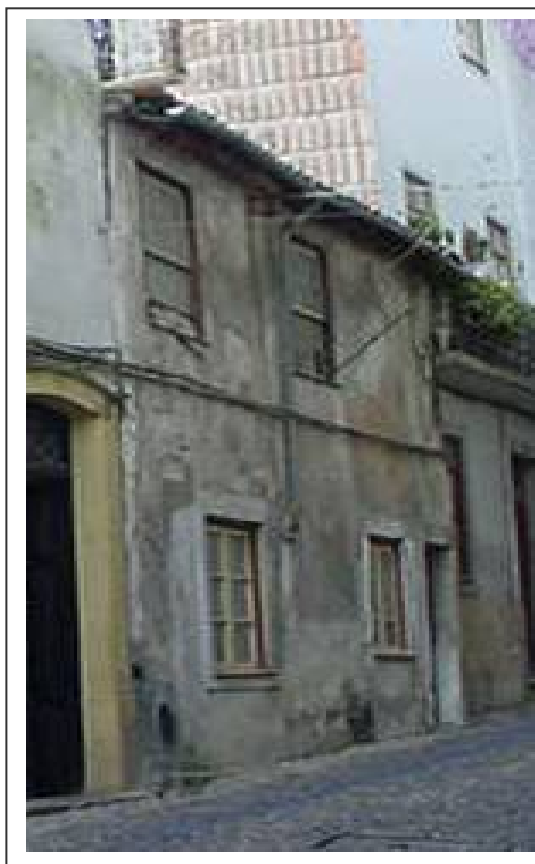
Antes da intervenção

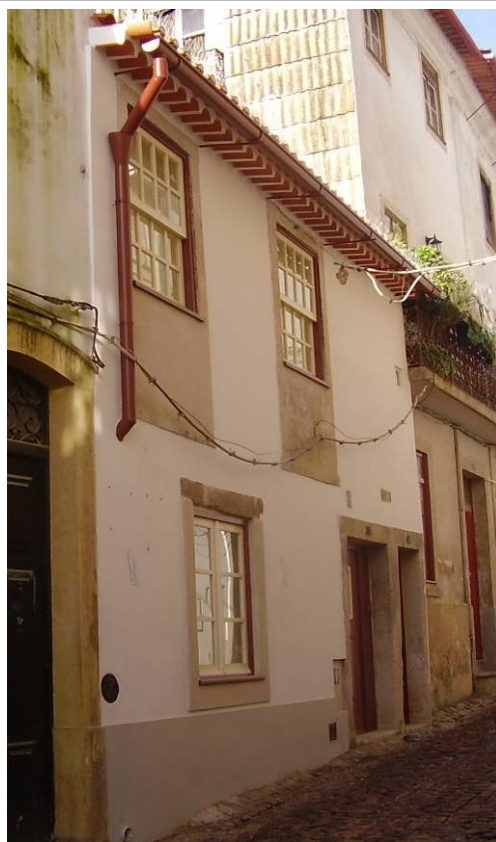
Depois da intervenção

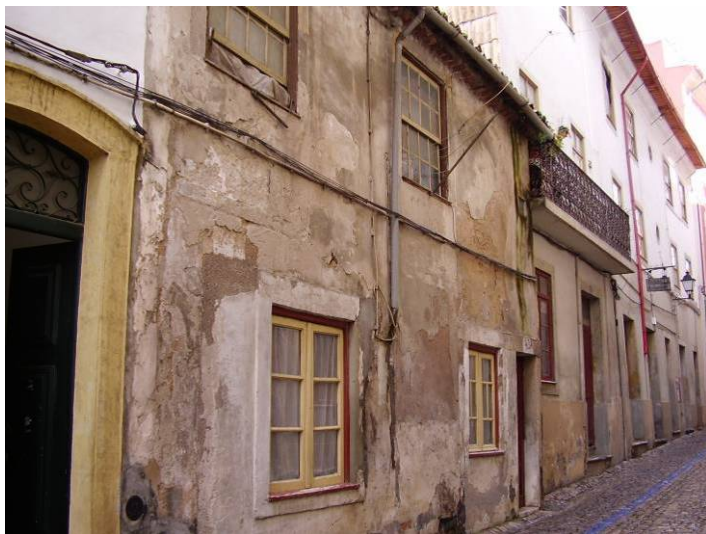
Imóvel antes da recuperação

O imóvel apresentava os revestimentos exteriores das paredes e cobertura bastantes degradados. Na estrutura de suporte da cobertura eram visíveis vários elementos apodrecidos.

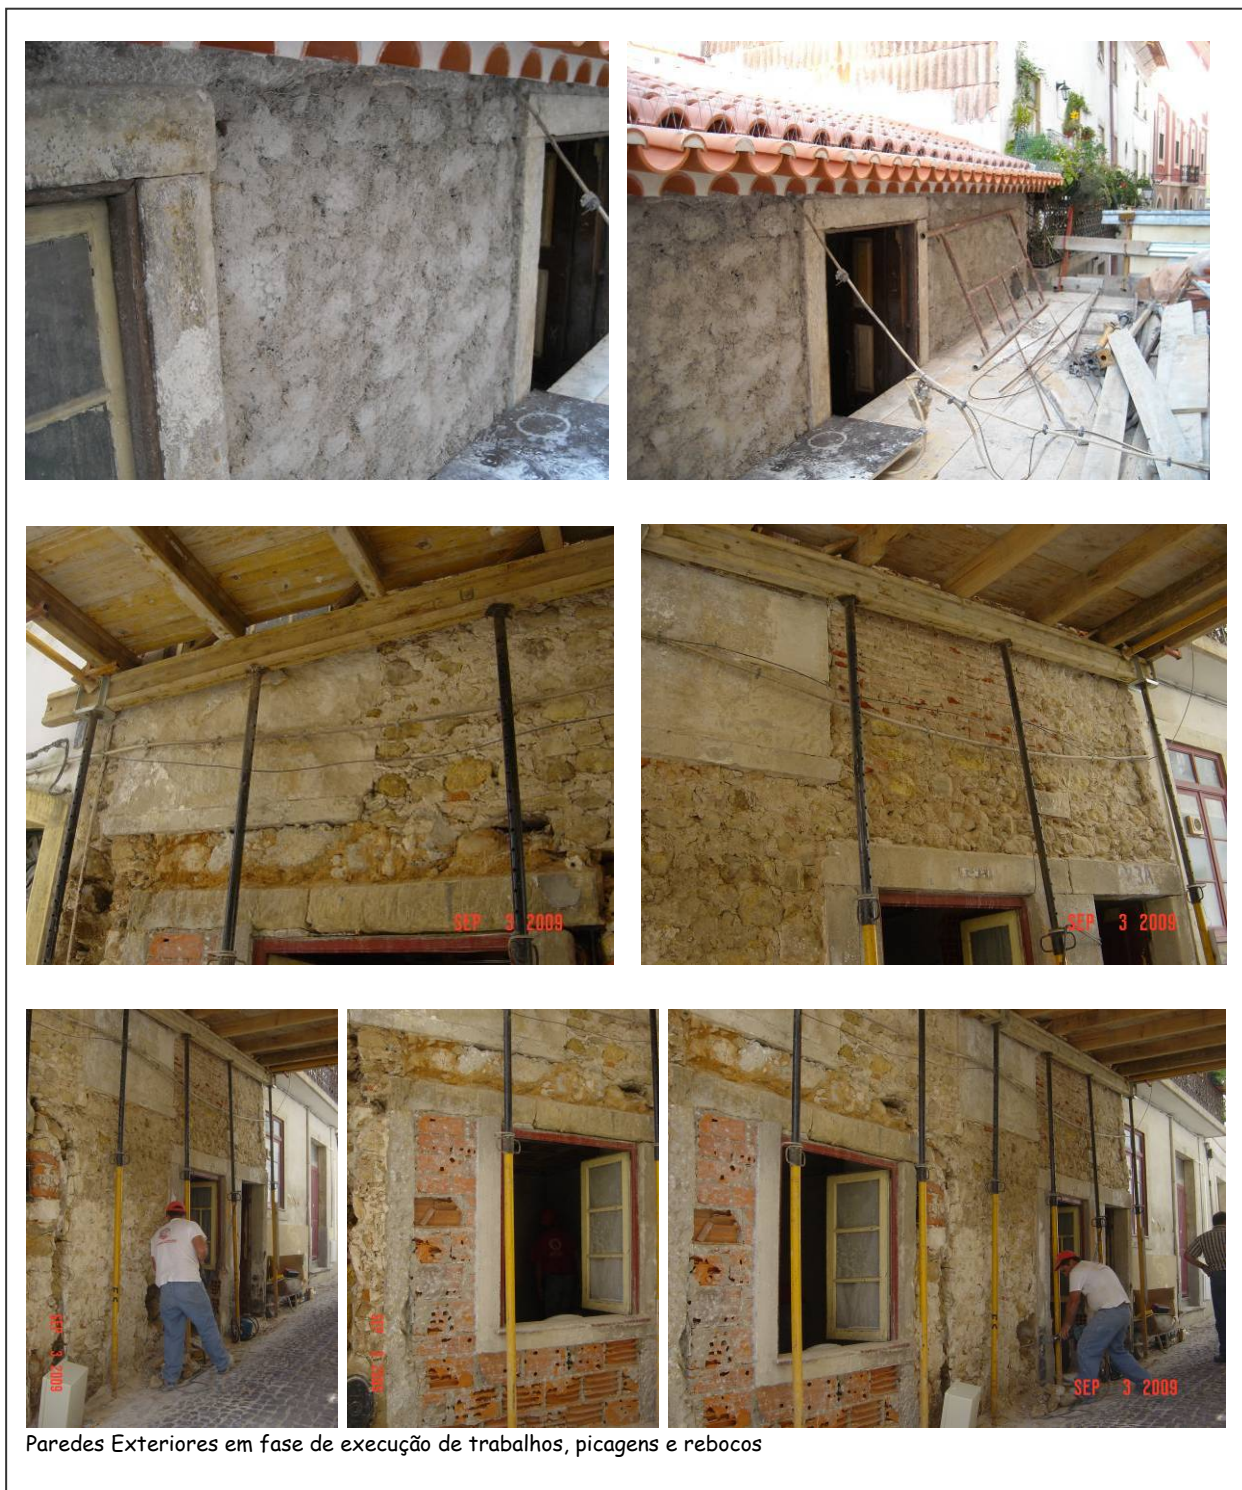
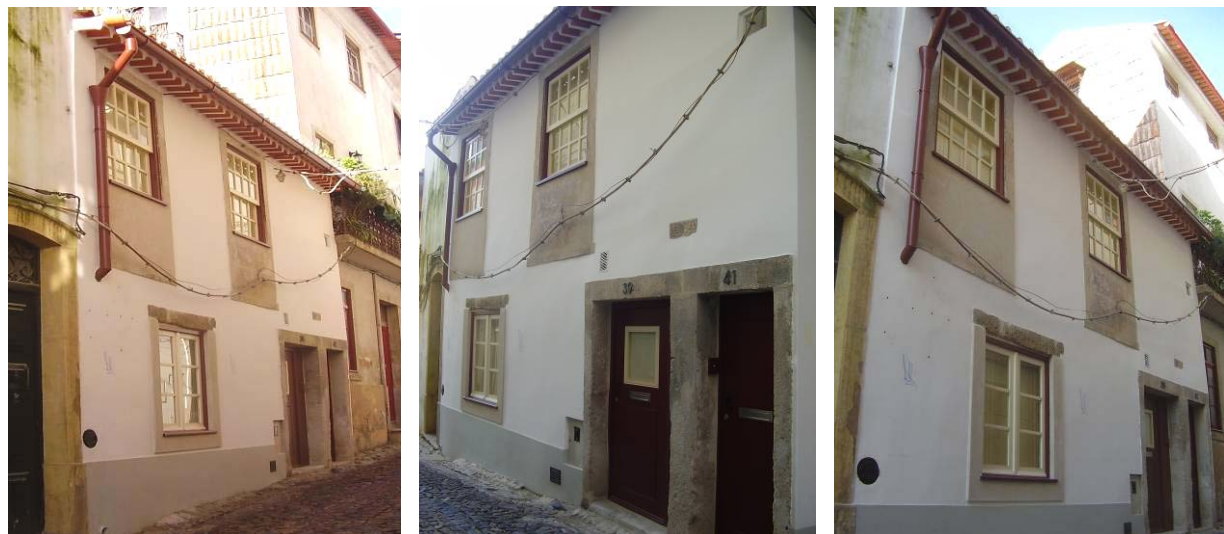
Foto da fachada principal com cores aferidas em obra

Os trabalhos realizados, quer ao nível dos rebocos "argamassa pobre", quer às cores finais (analisados através de amostras) e a localização das caixas para as infra-estruturas na

fachada, tiveram o apoio e acompanhamento em obra de modo a garantirem a sua aceitação tanto pela equipa projectista, como pelos técnicos da Direcção Regional da Cultura do Centro (DRCC).

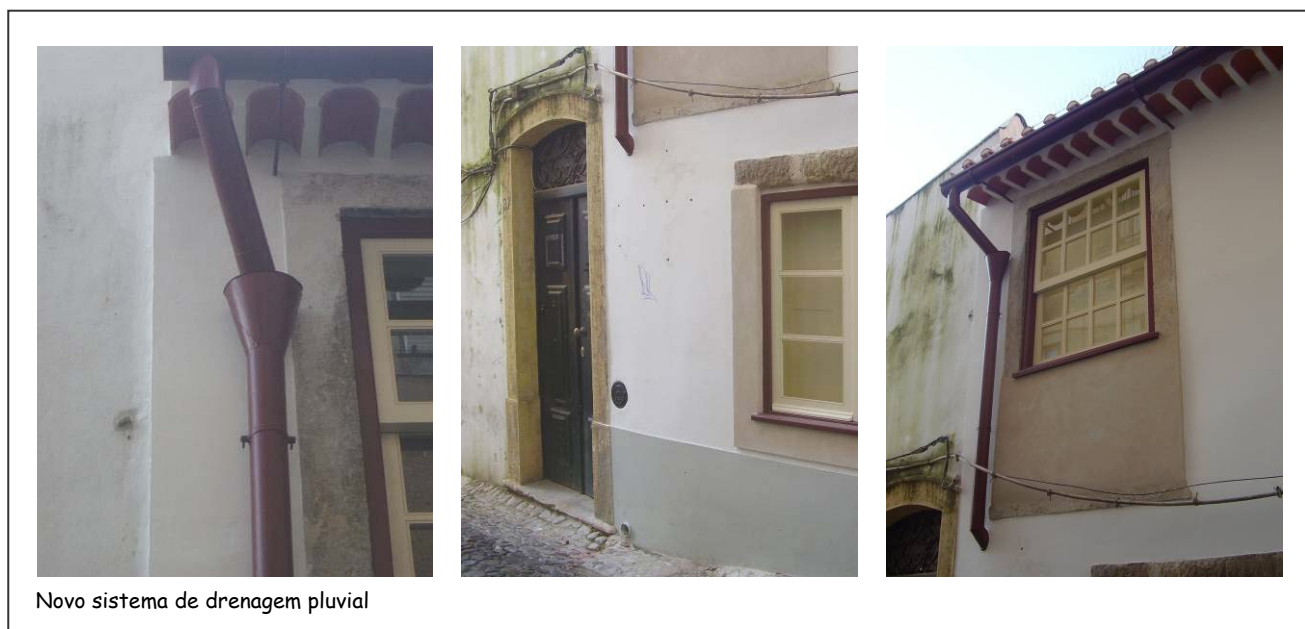
O funcionamento do sistema de drenagem pluvial era deficiente, apresentando-se executado em material não autorizado, nomeadamente tubos de queda e caleiras em PVC. A zona de transição do tubo de queda do exterior para o interior da parede ao nível do rés-do-chão, característica dos imóveis na Alta, com falta de estanquidade e a caleira do lado esquerdo do alçado principal permitia escorrências havendo, na fachada, presença de musgos e bolores.

O sistema de drenagem foi integralmente substituído tendo sido executado em chapa de zinco, com os tubos de queda dotados de "funis" de descarga/ligação à caleira e embebidos na parede, no seu último troço vertical. Todos os elementos foram pintados a tinta de esmalte e previamente tratados com primário adequado.

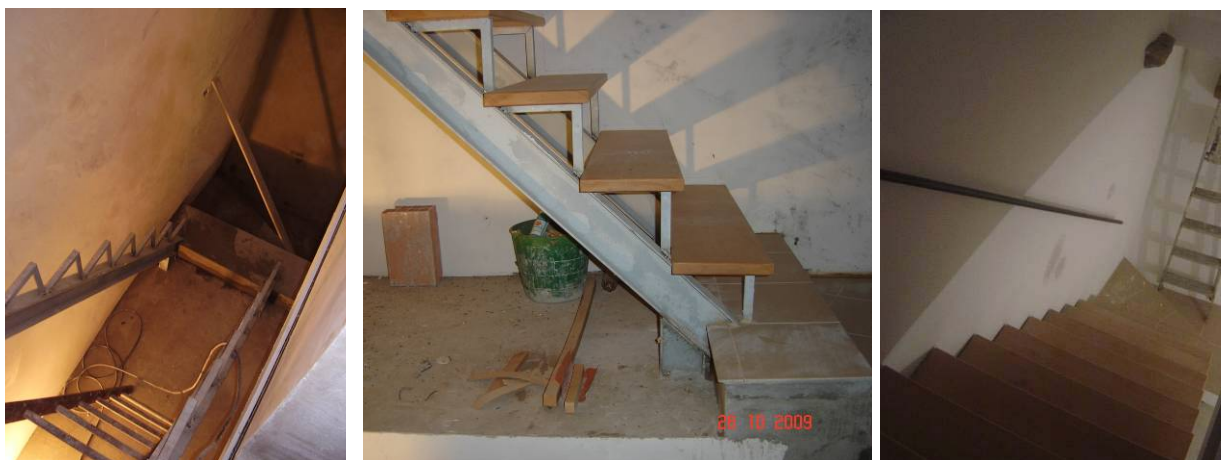
Trabalhos suportados pelo proprietário

Os trabalhos suportados pelo proprietário consistiram na reparação geral da habitação, nomeadamente, a execução da escada interior de acesso à cave, colocação de móveis de cozinha, electrodomésticos, colocação de rodapés e capeamento de murete em alvenaria, entre outros.

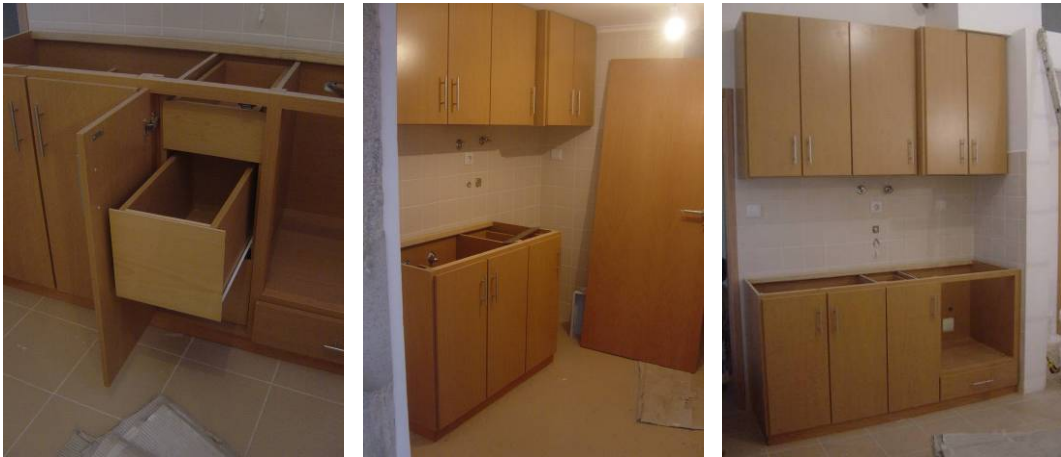
Trabalhos suportados pelo proprietário
