GABINETE PARA O CENTRO HISTÓRICO

FICHA TÉCNICA DA OBRA

"Recuperação do Imóvel sito no Beco da Amoreira, n.ºs 14 a 20"

Dono de Obra: Câmara Municipal de Coimbra

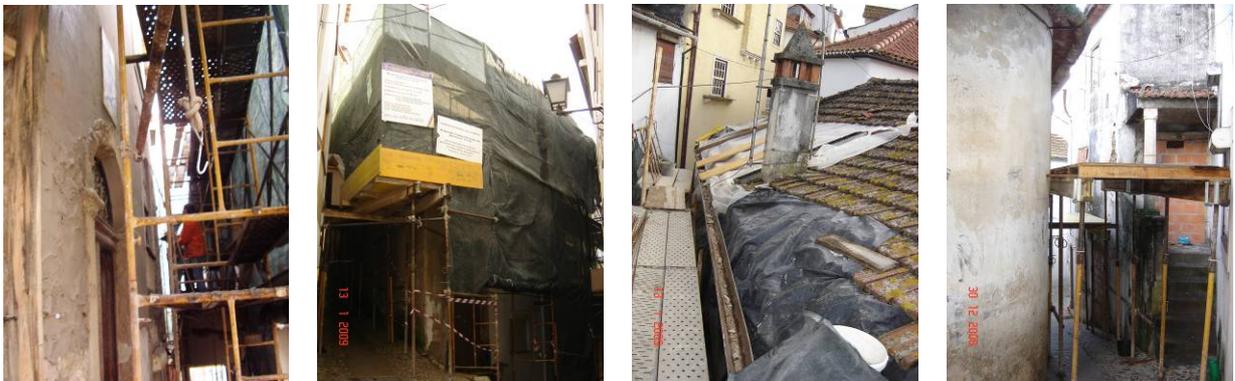
Montagem de andaimes e de rede de protecção

Do estaleiro necessário à execução da empreitada fizeram parte integrante, a colocação da vedação dos andaimes necessários à execução dos trabalhos de picagem de rebocos e pinturas de vãos e fachadas, bem como dos efectuados ao nível da cobertura.
