GABINETE PARA O CENTRO HISTÓRICO

FICHA TÉCNICA DA OBRA

"Recuperação do Imóvel sito na Rua Fernandes Tomás, nºs 10 a 14"

Dono de Obra: Câmara Municipal de Coimbra

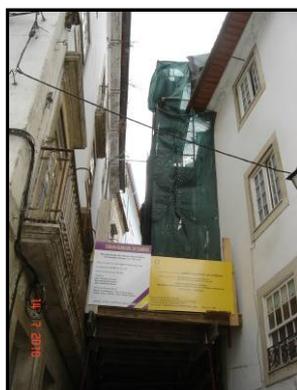
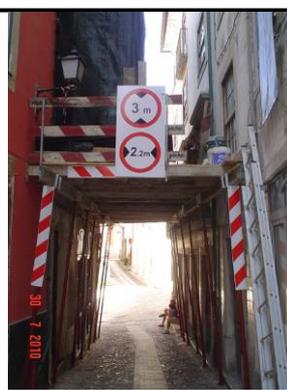
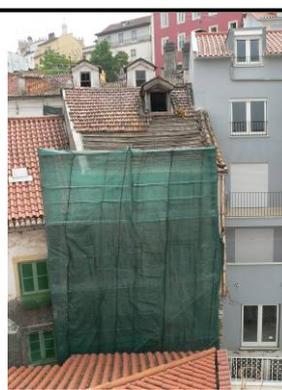
Montagem de andaimes e de rede de protecção

De forma a salvaguardar as condições de higiene e segurança no trabalho, e dentro das limitações impostas pela localização, o espaço de estaleiro face à natureza dos trabalhos e à dimensão da obra, obedeceu aos requisitos essenciais de apoio à execução da obra. Fizeram parte integrante deste, a construção provisória de uma plataforma elevada, a vedação dos andaimes necessários à execução dos trabalhos de picagem de rebocos e pinturas de vãos e fachadas, bem como aos trabalhos efectuados ao nível da cobertura.

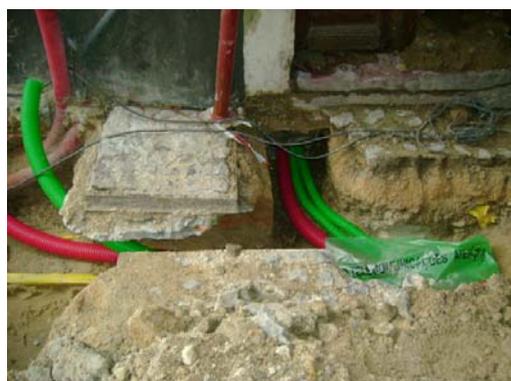
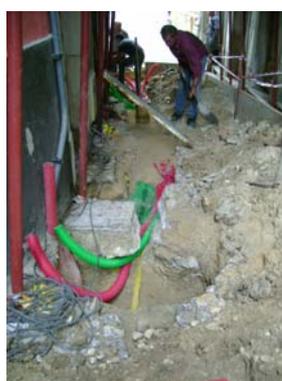
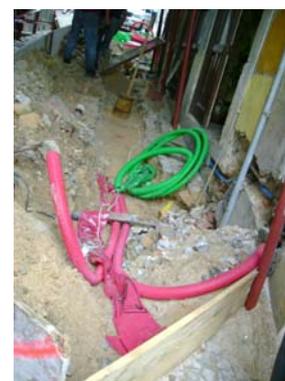
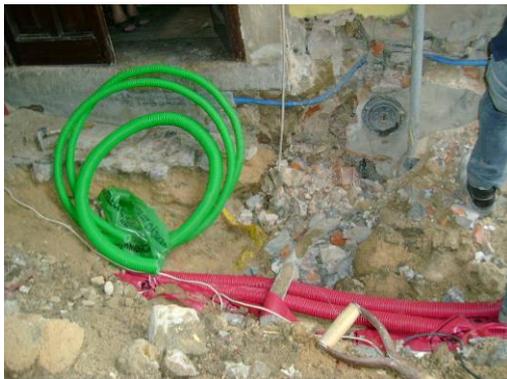
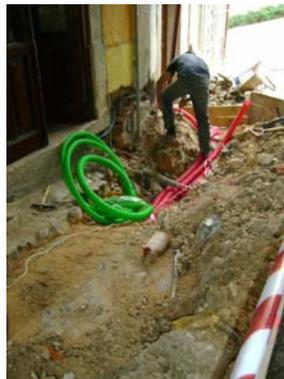
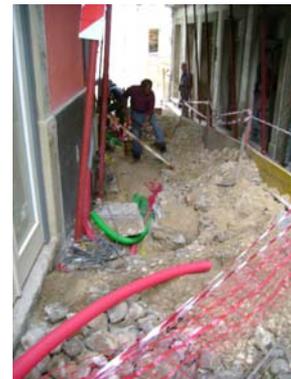
Execução de caixas e roços para colocação de Infra-estruturas

Exteriormente procedeu-se à abertura de valas, para colocação de infra-estruturas de electricidade e ITED, para possibilitar a remoção de cabos e fios existentes na fachada.

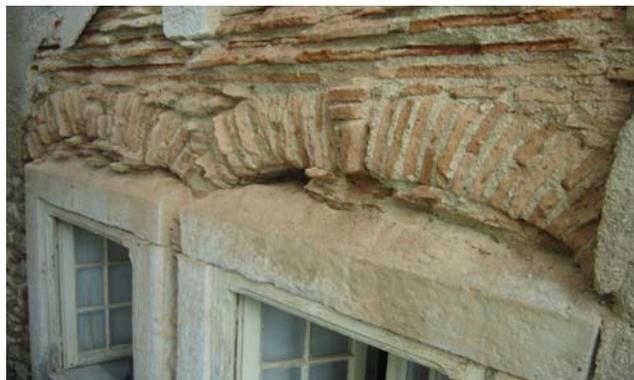
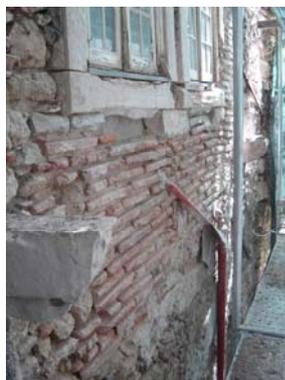
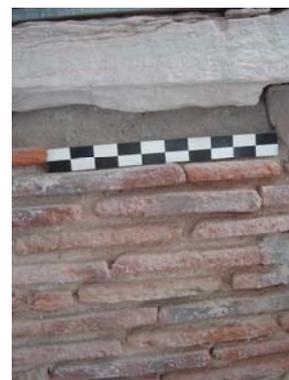
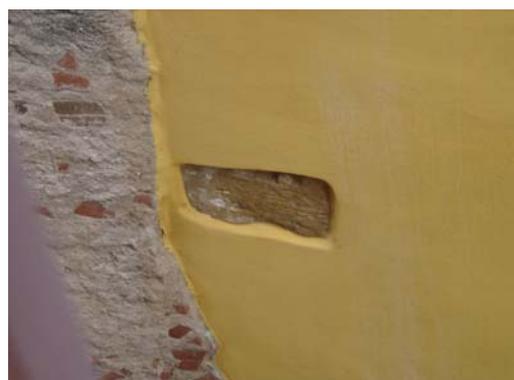
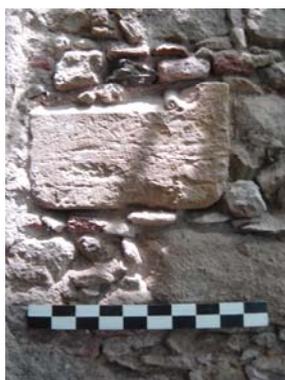
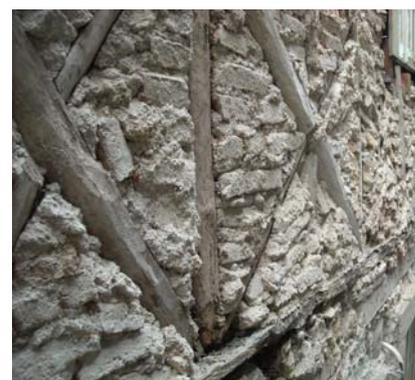
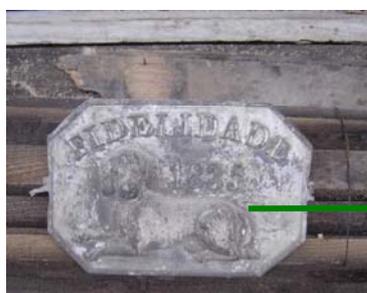
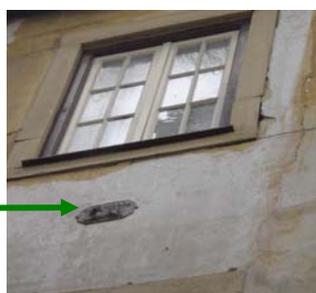
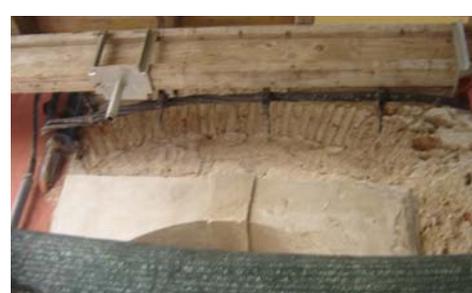
O acompanhamento Arqueológico permitiu observar e documentar os métodos, técnicas e elementos construtivos empregues na edificação do prédio, possibilitando assim a observância da evolução do edifício ao longo dos tempos. Nesse sentido, identificou-se a presença de vários tipos de aparelhos construtivos, levantados principalmente em alvenaria e com recursos a materiais construtivos utilizados desde o período tardo-medieval conimbricense (madeira, pedra calcária, tijolo e argamassa de areia e cal). Para além da técnica em alvenaria, realça-se a presença da técnica em gaiola, típica das construções pombalinas e a identificação de um elemento arquitectónico ornamentado embutido no paramento da fachada posterior do edifício, no patamar abaixo do nível da cave, e de cronologia indeterminada. Para além deste,

realça-se também a presença de dois cachorros em calcário, igualmente fixos na mesma fachada, ao nível do patamar correspondente à cave e equivalente ao piso da cozinha.

Registo Fotográfico dos achados
