GABINETE PARA O CENTRO HISTÓRICO

FICHA TÉCNICA DA OBRA

RECUPERAÇÃO DOS IMÓVEIS SITOS NA RUA QUEBRA COSTAS, n.ºs 53 a 55 e 57 a 59

Localização e Implantação: Rua Quebra Costas, n.ºs 53 a 55 e 57 a 59, Freguesia de Almedina, Coimbra.

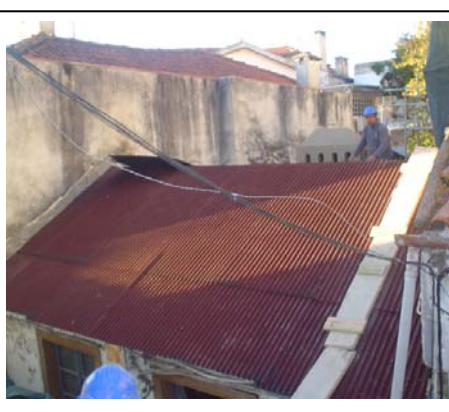
alçado principal - sub-telha

No imóvel nºs 53 a 55, manteve-se a disposição construtiva da estrutura de suporte existente, não tendo sido executada a viga de cintagem ao longo do alçado principal (optou-se pelo tradicional frechal em madeira), dada a espessura reduzida da parede da fachada (em enxaimel, com os vãos praticamente junto à cimalha).

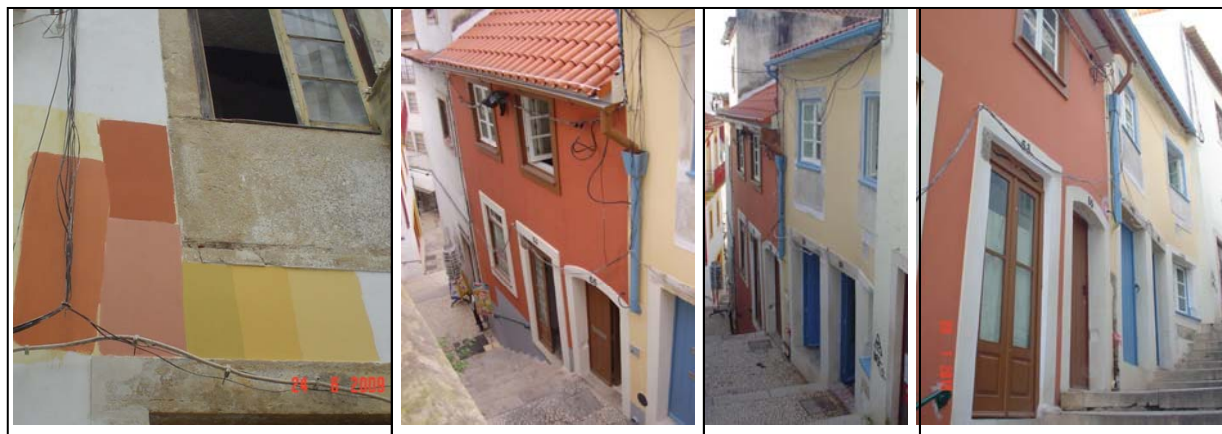
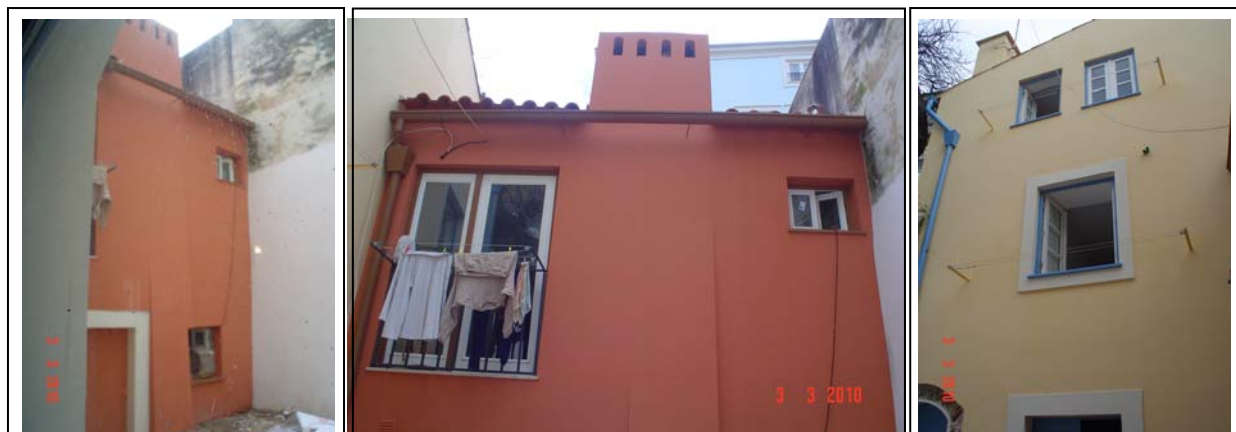
amostras de cor

alçados principais e posteriores

Para pintura dos panos de alvenaria exterior foi utilizada tinta de silicato da "DYRUP", antecedida de uma demão de Primário de Silicato (ref^a 5465) directamente no substrato. As fachadas do prédio n.º 53-55 foram pintadas à cor terracota - ref^a ASF 1061 e as do prédio contíguo (n.º 57-59) à cor ocre - ref^a ASF 1162.

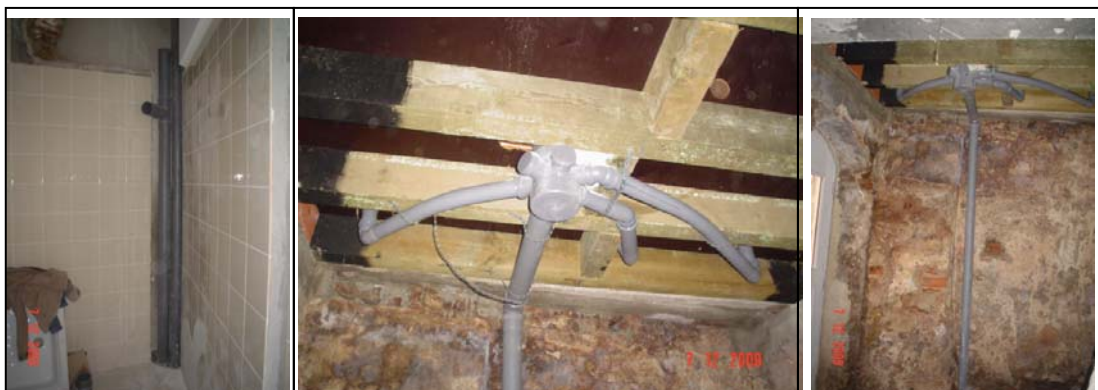
esgotos domésticos - tubos de queda, caixas de pavimento, ramais de descarga

Na rede predial de esgotos, e em cada prédio, foi aplicado um tubo de queda, para o qual são descarregados os ramais de descarga dos equipamentos, que foi prolongado acima da cobertura, para ventilação. Esses tubos ficaram ocultos através de "coretes" em gesso cartonado.

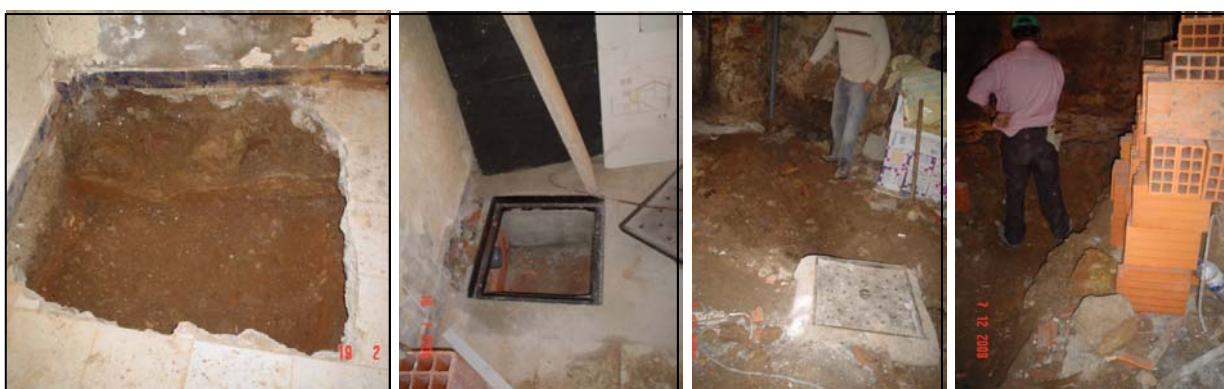
esgotos domésticos - caixas de visita
