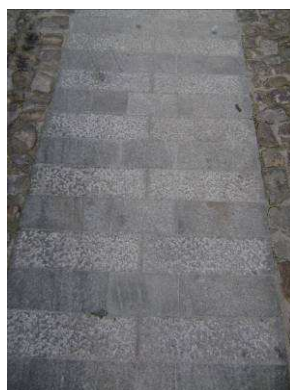
FIG.13

passadeira em granito tem uma largura mínima de 80cm, devido às condicionantes da envolvente. Ela é constituída por blocos maciços de granito serrado de grão fino numa combinação de pedras de 12x40x8cm, 12x30x8cm e 12x20x8cm (FIG.11), sendo que estas formam ligeiros desníveis (inferiores a 2cm) – solução que se revelou bastante eficaz na melhoria da aderência, conforto e segurança nos troços de maior declive (FIG.12). O resultado final é de uma superfície aderente, estável, durável, firme e contínua, com boas qualidades de drenagem superficial e de secagem. A faixa de acesso ao largo tem ainda os blocos de granitos bujardados a pico fino, de forma alternada (FIG.13).

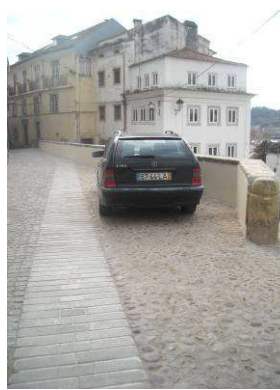
FIG.14

Todo o percurso intervenção é contínuo e livre de obstáculos, permitindo o acesso a pessoas com mobilidade condicionada, cadeiras de rodas, carrinhos de bebé e veículos de emergência. A passadeira é desenhada de forma a permitir uma leitura imediata e lógica do percurso acessível, assim como marcar afirmativamente o espaço do peão, resultando numa organização do estacionamento automóvel, dado que a rua tem, parcialmente, uma utilização mista (FIG.14 e FIG.15).

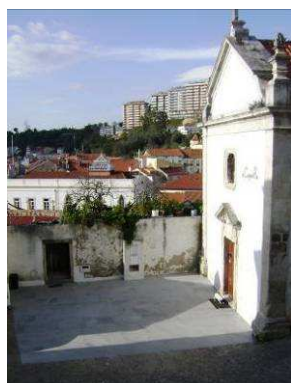
FIG.16

Um dos pressupostos da intervenção consistiu na criação de um lajeado, em frente da Capela Nossa Senhora da Vitória, dignificando o imóvel em questão (FIG.16). Este lajeado é constituído por placas de granito serrado de grão fino com 100x90x8cm (FIG.17), assentes de forma a criar uma pendente para a linha de encontro com o seixo (FIG.18), garantindo uma drenagem eficaz das águas pluviais, afastada das fachadas dos edifícios. Esta solução garante uma superfície aderente, estável, durável, firme e contínua, com boas qualidades de drenagem superficial e de secagem. A reflectância da superfície encontra-se no intervalo estabelecido, o seu acabamento não é polido e não existem mudanças de nível abruptas (FIG.19).

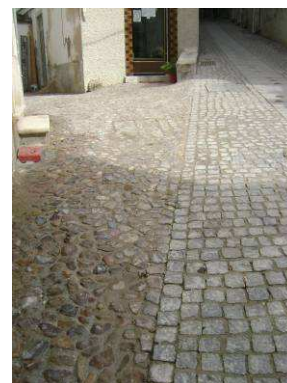
FIG.27

A escolha dos materiais dos pisos fundamentou-se, na ponderação entre a imagem e linguagem específicas do centro histórico de Coimbra e a adequabilidade e funcionamento em termos de acessibilidade. Para tal foi escolhido o granito cinzento serrado de grão fino para a faixa – garantindo uma superfície aderente, estável, durável, firme e contínua (FIG.24). O restante traçado da rua é em calçada cúbica (15x15x15cm) de granito assente em linha – garantindo boas qualidades de drenagem superficial e de secagem (FIG.25 e FIG.26). A escolha da calçada de granito prende-se por razões de acessibilidade (aderência e conforto do material) e economia (aproveitamento do existente). Pontualmente é aplicada calçada de seixo rolado assente à sorte (calibre máximo 15cm), marcando as derivações do espaço principal de circulação (remates, espaços sobranceiros, largo e seu acesso, etc.) (FIG.27). Em todos os casos a reflectância das

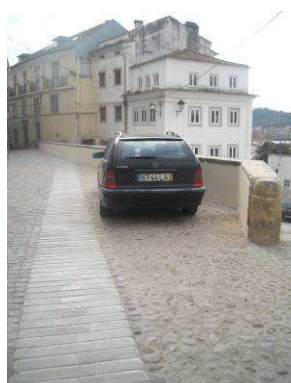
FIG.28

O estacionamento foi organizado (FIG.28), o que permitiu acrescentar dois lugares de estacionamento.

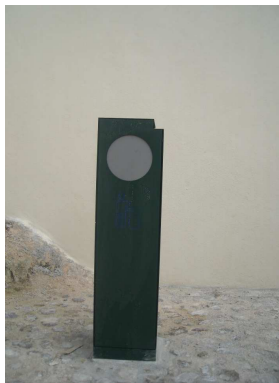
FIG.32

O mobiliário urbano – papelarias (FIG.32), colector de dejectos caninos (FIG.33) e bancos (FIG.38) – foi colocado de forma a libertar a área de passagem, não constituindo um elemento obstrutivo.

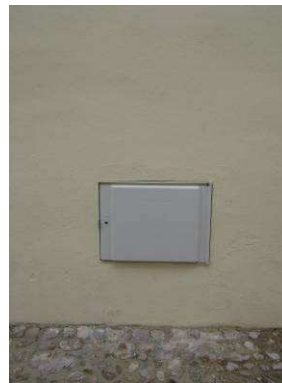
FIG.34

Quanto às infra-estruturas de electricidade e ITED, procedeu-se à colocação de tubagem enterrada com caixas de visita e armários de distribuição – estes elementos foram, sempre que possível, embutidos nas fachadas (FIG.34) ou colocados junto aos edifícios (FIG.35), não constituindo um obstáculo ou interferindo com a largura útil da rua.

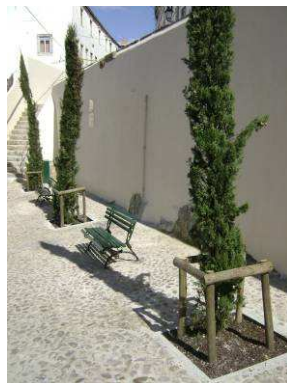
FIG.37

Junto ao muro, sito no largo, foram executadas três caldeiras para colocação de ciprestes (FIG.37 e FIG.38) – espécie vegetal cujo desenvolvimento da copa não interfere com o percurso acessível. Os tutores em madeira conformam um separador com altura superior a 30cm, permitindo a sua identificação por pessoas com deficiência visual (FIG.39).
