GABINETE PARA O CENTRO HISTÓRICO

FICHA TÉCNICA DA OBRA

"Reabilitação da Casa do Arco para instalação da Casa da Escrita"

Dono de Obra: Câmara Municipal de Coimbra

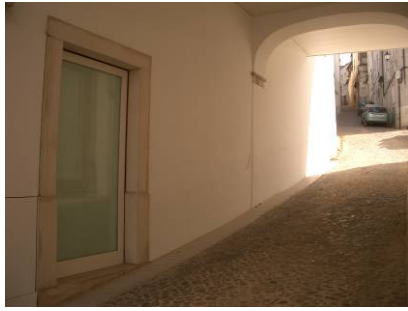
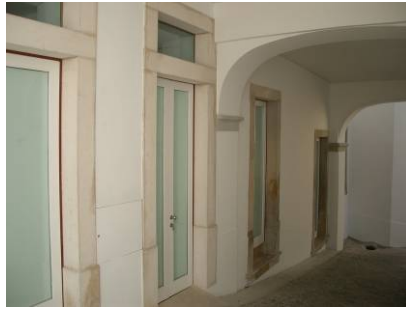
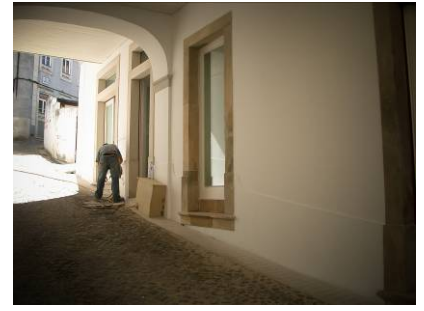
A picagem e execução de rebocos tradicionais à base de cal, verificou-se apenas em áreas bem definidas, onde foram identificadas anomalias devido a infiltração, condensação, aparecimento de salitre, fendilhação ou outras causas patológicas causadas pelo envelhecimento natural dos materiais, afectando a composição física ou química do reboco existente.

Para acabamento recorreu-se à caição tradicional a branco sobre o reboco.

Foram preservados, limpos e reparados todos os pátios, estruturais ou ornamentais: cornija e gárgulas existentes na cobertura (considerados elementos notáveis), muretes da cobertura, frontão, frisos, lambris, guarnições, degraus e elementos decorativos).

Procedeu-se à aplicação de biocida, em zonas de colonização biológica, e efectuou-se a limpeza por ciclos de escovagem com escovas de piaçaba, sisal ou de nylon.

A reparação das cantarias incluiu o tratamento das juntas abertas ou que apresentavam argamassas deterioradas e seu refechamento com argamassas de cal aérea, cimento branco sem sulfatos e demais aditivos necessários. Foi efectuado o tratamento hidrófugo das superfícies.

As caixilharias, portas e portadas existentes foram restauradas, sendo que nos elementos a substituir foi utilizada madeira igual à existente, tratada em autoclave, e com tratamento antifúngico, incluindo todas as ferragens e vidros que lhes estão associados.

As caixilharias a substituir ou novas tendo em conta o projecto de arquitectura obedeceram a características de forma, sistema e/ou materiais diferentes, de forma a conferir no seu todo uma imagem coerente com a intervenção.

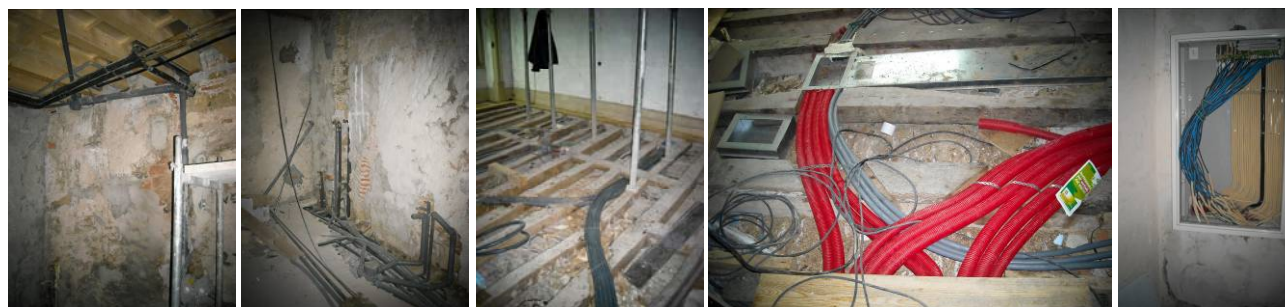
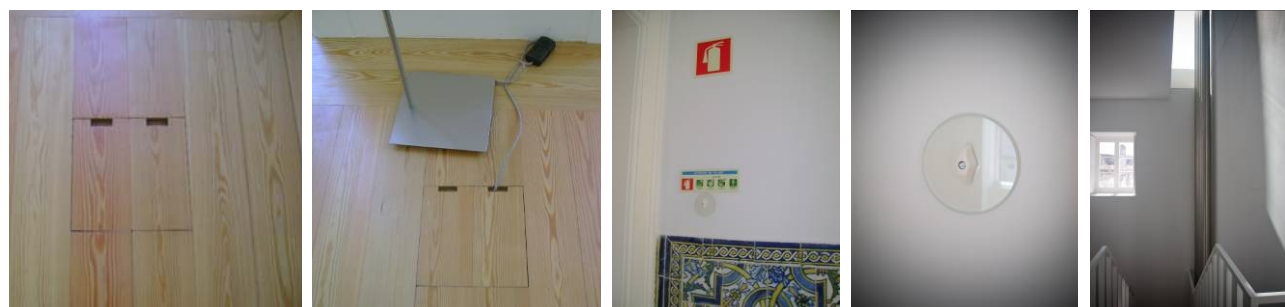
As infraestruturas existentes mostravam-se obsoletas e incapazes de dar resposta aos novos uso e mecanismos tecnológicos. Deste modo, dotou-se o edifício de uma nova concepção e disposição dos sistemas, passíveis de serem manipuláveis, adaptáveis e modificáveis, de acordo com as necessidades dos novos programas da 'Casa da Escrita'.

No que diz respeito às instalações de águas e esgotos, electricidade, telefone, gás, aquecimento, etc., todas as tubagens e cabos técnicos foram embutidos nos sobrados dos tectos, nos pavimentos e em condutas técnicas verticais especialmente destinadas para o efeito, não havendo lugar a roços em paredes existentes.

Os pavimentos e paredes técnicas (espaços servidores) foram concebidos como soluções versáteis para a manipulação das redes infraestruturais aditíveis e ajustáveis.

O pavimento surge como um espaço técnico, visando dar resposta a diferentes actividades em qualquer lugar do edifício, e permitindo múltiplas composições espaciais, dado que as paredes e tectos, na sua maioria não sofreram intervenções significativas.

Foram colocadas caixas metálicas para tomadas de pavimento, solidarizadas a barrotos, ou embutidas nas argamassas de assentamento. A localização destas caixas metálicas e respectivas tampas seguiu a modulação das régua do soalho.

Com redes de infraestruturas flexíveis e visitáveis, através de tampas de madeira em continuidade com o pavimento conseguiram-se obter espaços multifuncionais.

Constam ainda da rede de infraestruturas condutas técnicas verticais, em tubulares de aço inox escovado, com 140mm de diâmetro e com ligações à parede nos locais de ligação das tubagens aos pavimentos.
