## GABINETE PARA O CENTRO HISTÓRICO

### FICHA TÉCNICA DA OBRA

### RECUPERAÇÃO DO IMÓVEL SITO NA RUA FERNANDES TOMÁS, 68, 70 E 70A FREGUESIA ALMEDINA - COIMBRA

**Dono de Obra:** Câmara Municipal de Coimbra

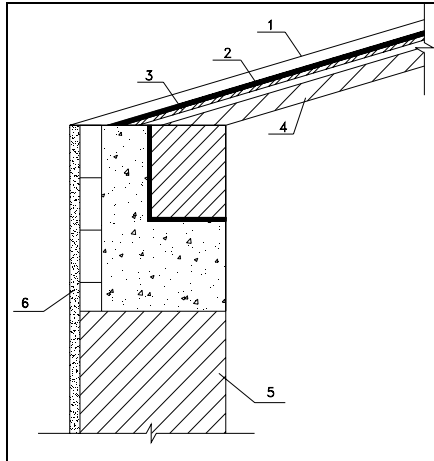
- 1 - Revestimento cerâmico - telha aba canudo e telha de Ventilação "Estrela-d'alva"  
Beirado em telha canudo "Carriça"
- 2 - Sub-telha "Onduline"
- 3 - Isolamento térmico em lã de mineral "Knauf" (TI2012) com papel kraft
- 4 - Estrutura de suporte em madeira pinho da "Empresa de Madeiras Boialvo, Lda."  
Acabamento pelo interior - Gesso cartonado tipo "Pladur"

De forma esquemática, apresenta-se a constituição da cobertura:
