GABINETE PARA O CENTRO HISTÓRICO

FICHA TÉCNICA DA OBRA

RECUPERAÇÃO/RECONSTRUÇÃO DO IMÓVEL SITO NA RUA JOAQUIM ANTÓNIO DE AGUIAR, nºs 21 a 25 e BECO DAS CRUZES, nºs 5 a 7

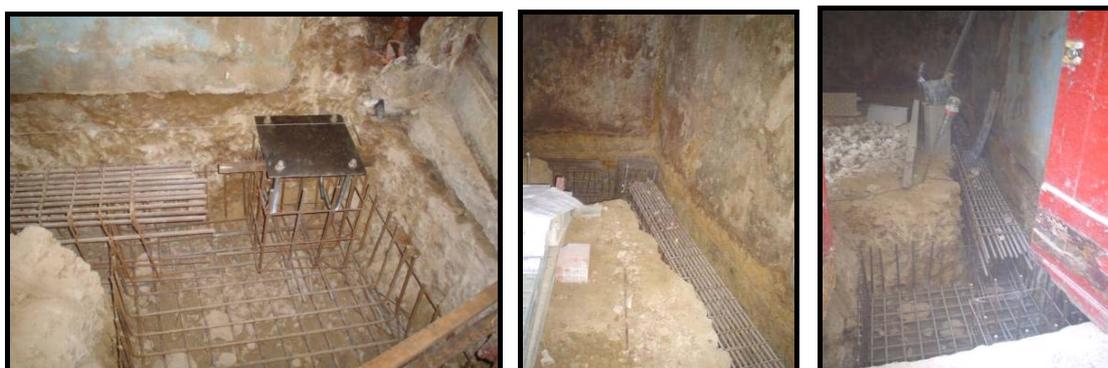
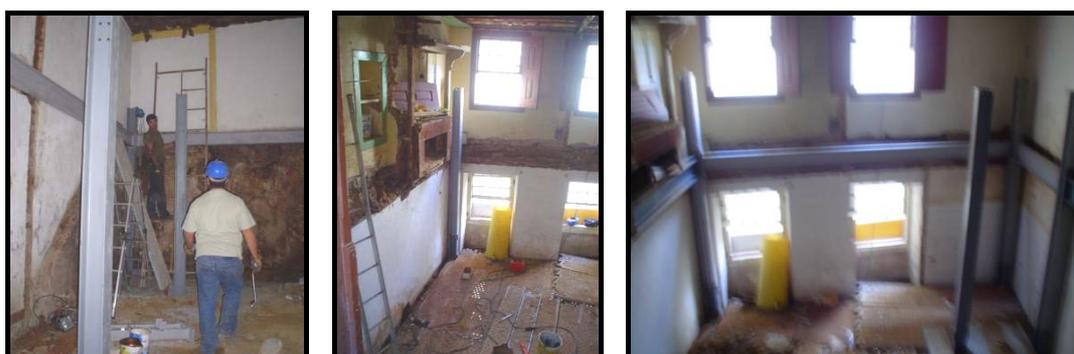
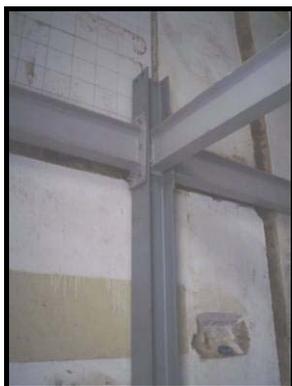
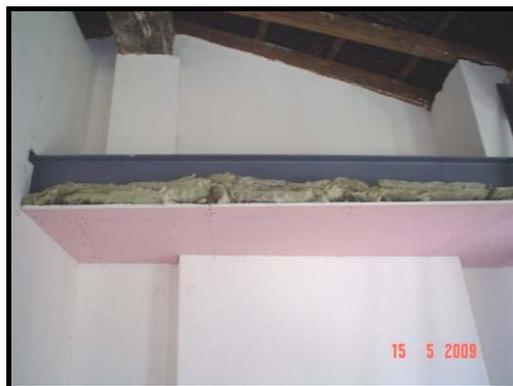
Na reconstrução foi executada uma estrutura resistente nova, interior, mista, com a respectiva "amarração" às paredes exteriores, constituída por pilares e vigas metálicas, lajes de madeira e mistas (metálica/betão) e fundações em betão armado.

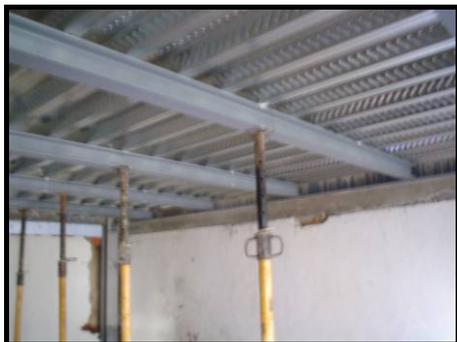
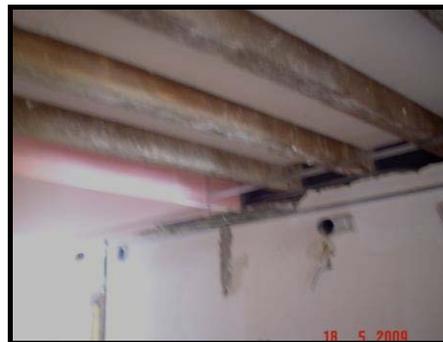
A estrutura resistente dos pavimentos varia, consoante a ocupação dos mesmos, de modo a poder dar-se cumprimento aos requisitos acústicos. Assim, entre fracções autónomas (pisos r/chão e do 1º andar) e em todas as instalações sanitárias optou-se utilizar lajes mistas de betão e aço enquanto no interior das fracções em duplex a estrutura do pavimento foi executada com vigas de madeira.

Toda a estrutura metálica foi tratada com aplicação de um primário universal contra a corrosão e para protecção passiva contra o fogo, optou-se por a revestir com lã mineral e acabamento com placas de gesso cartonado da FibroPlac - BA 13 Fire.

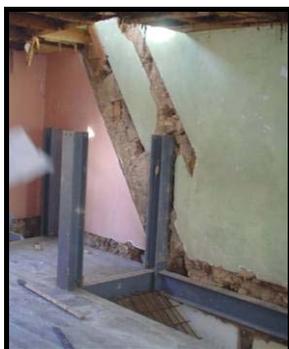
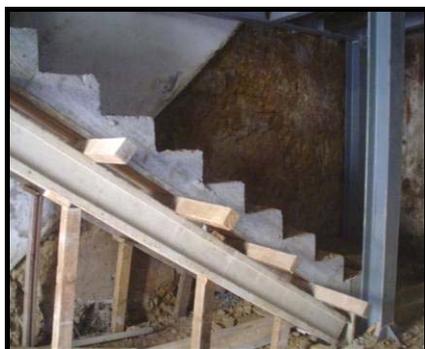
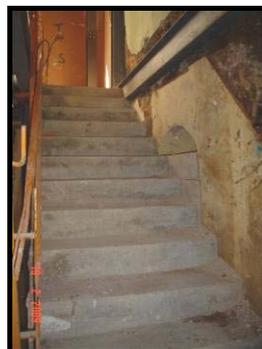
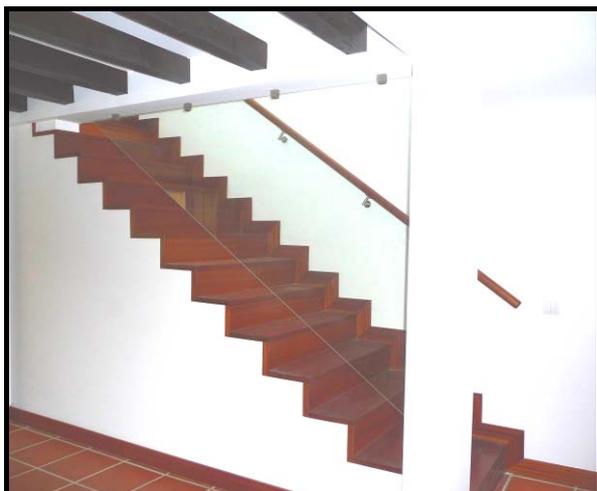
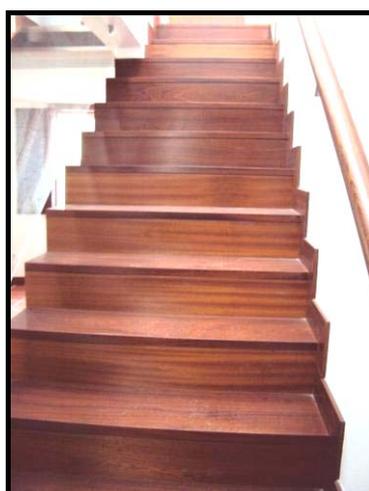
As escadas interiores foram realizadas em betão armado.

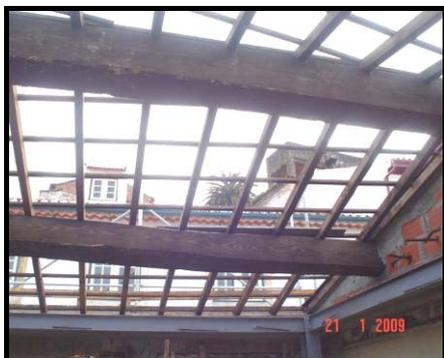
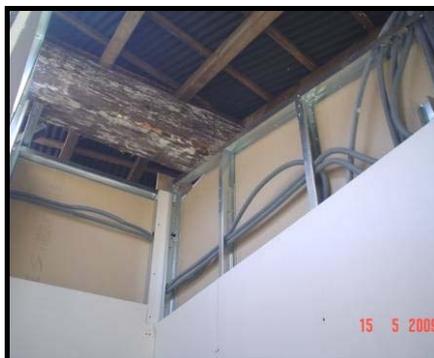
A estrutura resistente ao nível da cobertura é constituída por vigas e barrotes de madeira.

Trata-se dum telhado de duas águas, com impermeabilização com telha cerâmica, aplicada sobre subtelha do tipo "Onduline". O isolamento térmico, materializado com lã de vidro com 4cm de espessura, foi aplicado na face inferior da estrutura de madeira, sendo revestido posteriormente com placas de gesso cartonado.

Aplicou-se, também, um sistema de dissuasão e permanência de pombos tipo "Birdex Spike System" nos beirados, assim como rufos metálicos (zinco) nos remates das chaminés e das empenas dos imóveis contíguos.

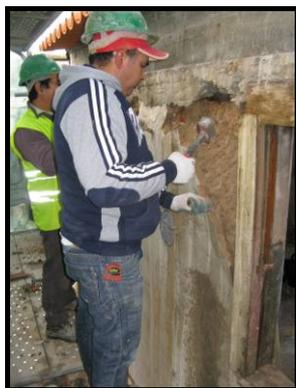
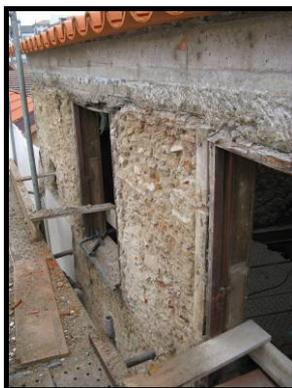
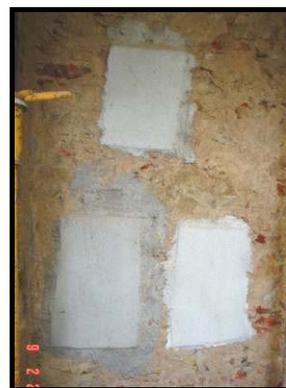
Quanto aos rebocos exteriores, procedeu-se à picagem pontual dos rebocos e à execução de novas argamassas, passando a intervenção pelas seguintes fases:

- Limpeza da superfície, com uma escova macia, das poeiras e areias soltas;
- Encasque com cacos de tijolo e argamassa, para a regularização do suporte;
- Execução de reboco com o traço 2:1:4 (2 de cal + 1 de cimento branco + 4 de saibro).

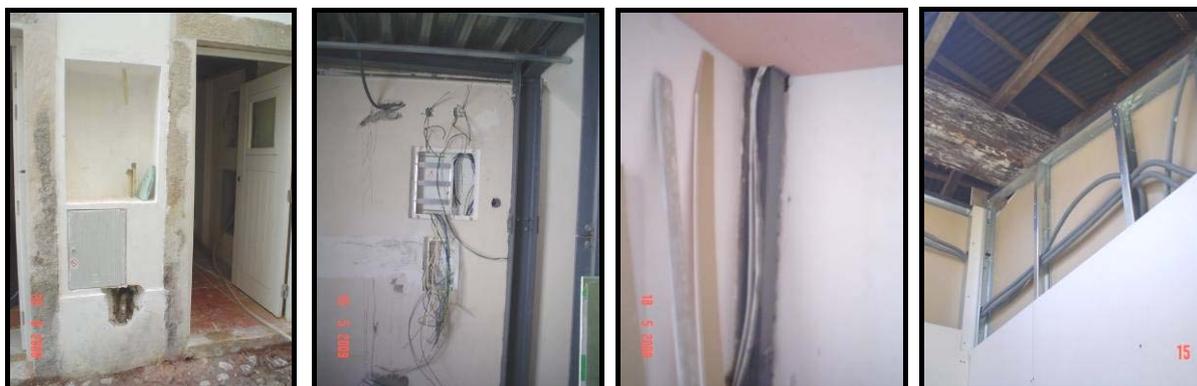
Todas as infraestruturas foram modernizadas - gás, electricidade, ITED, água e esgoto doméstico. A rede de gás foi executada pela Lusitaniagás, S.A. no âmbito do protocolo realizado entre esta Entidade e a Câmara Municipal de Coimbra. Os contadores ficaram instalados na parede exterior do alçado da Rua Joaquim António de Aguiar.

Os restantes contadores encontram-se no hall de entrada que dá acesso ao duplex do 1º/2º andar.
