GABINETE PARA O CENTRO HISTÓRICO

FICHA TÉCNICA DA OBRA

**REABILITAÇÃO DO IMÓVEL SITO NO LARGO DA SÉ VELHA, Nº 30 E BECO DA CARQUEJA,
Nº 3 PARA INSTALAÇÃO DO BERÇÁRIO, INFANTÁRIO E CRECHE - 1ª FASE - CONTENÇÃO
PARCIAL DE FACHADAS COM ESTRUTURA DEFINITIVA**

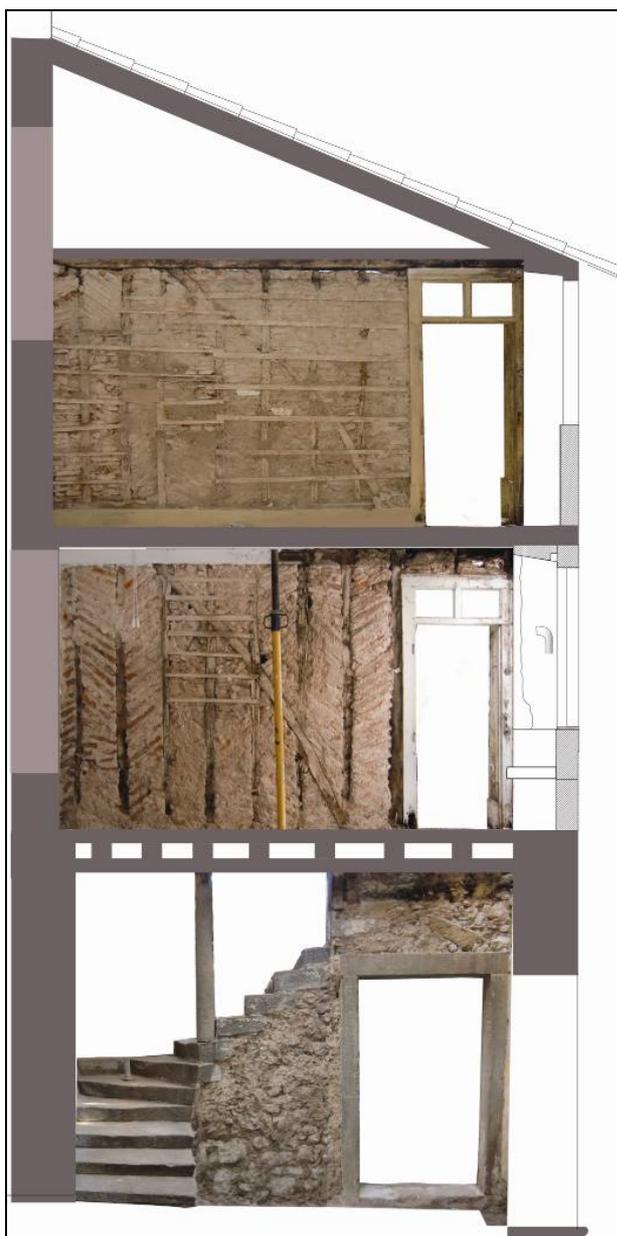
Fotoplano do Corte EF (pormenor do aparelho).

O trabalho de acompanhamento permitiu concluir da existência de estruturas com distintas cronologias assimiladas e integradas no edifício existente. A este nível, foi possível determinar que o edifício na sua configuração actual foi levantado no séc. XVIII/XIX, incorporando ao nível do compartimento térreo a S, um corpo significativamente anterior datado aproximadamente do século XVII, que por sua vez utiliza como parede traseira parte de uma galeria de transporte de água, eventualmente de inícios de época Moderna (séc. XVI/XV?). Acresce a isso que na primeira metade do século XX o prédio sofre algumas transformações como a eliminação de algumas passagens de ligação à casa contígua, e construção de estruturas de apoio às cozinhas do piso 0 e 2.

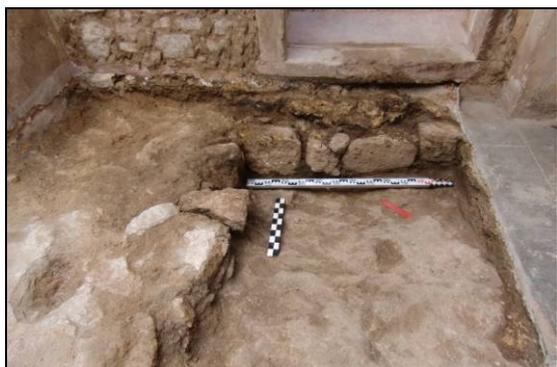
UE 11

Qualquer uma das estruturas não forneceu níveis de construção que permitissem a respectiva cronologia, pelo que apesar da recolha de diverso espólio, medieval e romano, não é possível, de momento, avançar com uma datação para as mesmas, o que procuramos de futuro esclarecer com o recurso à datação de amostras orgânicas por radiocarbono.

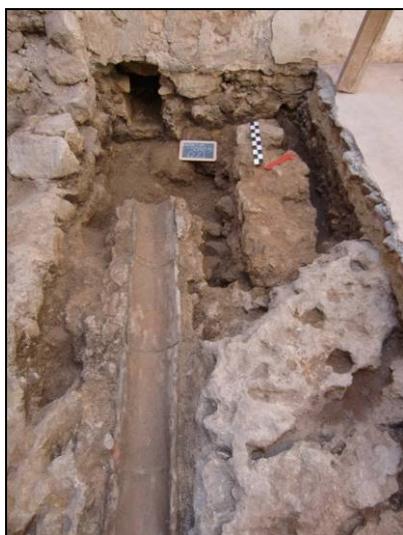
Igualmente interessante foi a verificação de que aquando da construção do lote 5 (seiscentista?) a câmara da galeria de transporte de água foi parcialmente entaipada e circunscrita a uma pequena abertura, que drenava para um canaleta que atravessava o prédio e descarregava para a rua através de orifício na fachada. Ou seja, embora sofrendo alteração o percurso da estrutura hidráulica é mantido adaptado a um espaço doméstico.

Pormenor da canalização e UE 25 (s. 5).

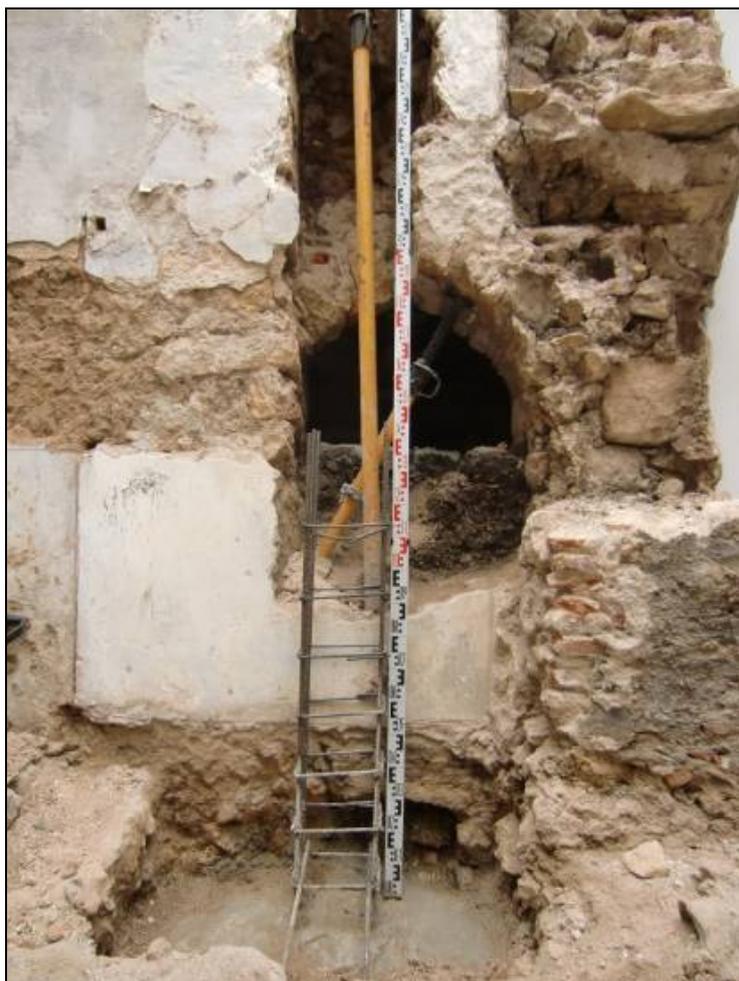
Aspecto da galeria de transporte de água.
