GABINETE PARA O CENTRO HISTÓRICO

FICHA TÉCNICA DA OBRA

"Recuperação do Imóvel sito na Rua da Matemática, nºs 26 a 28"

Dono de Obra: Câmara Municipal de Coimbra

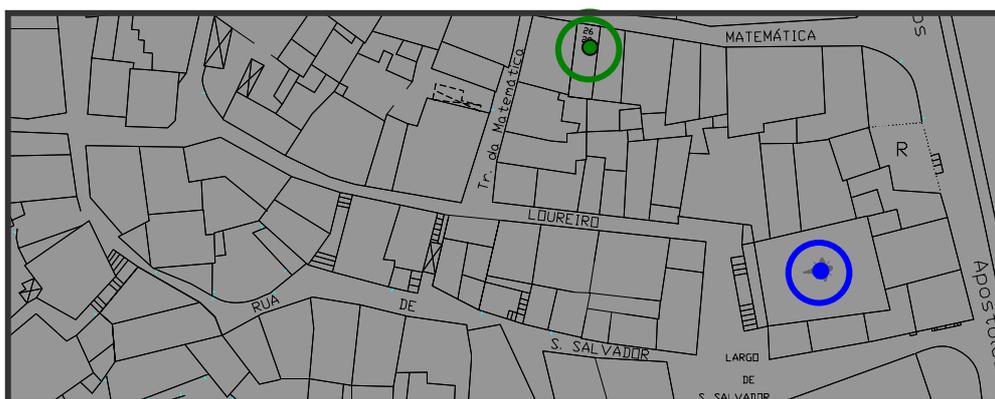
Imóvel recuperado
-

Igreja de S. Salvador

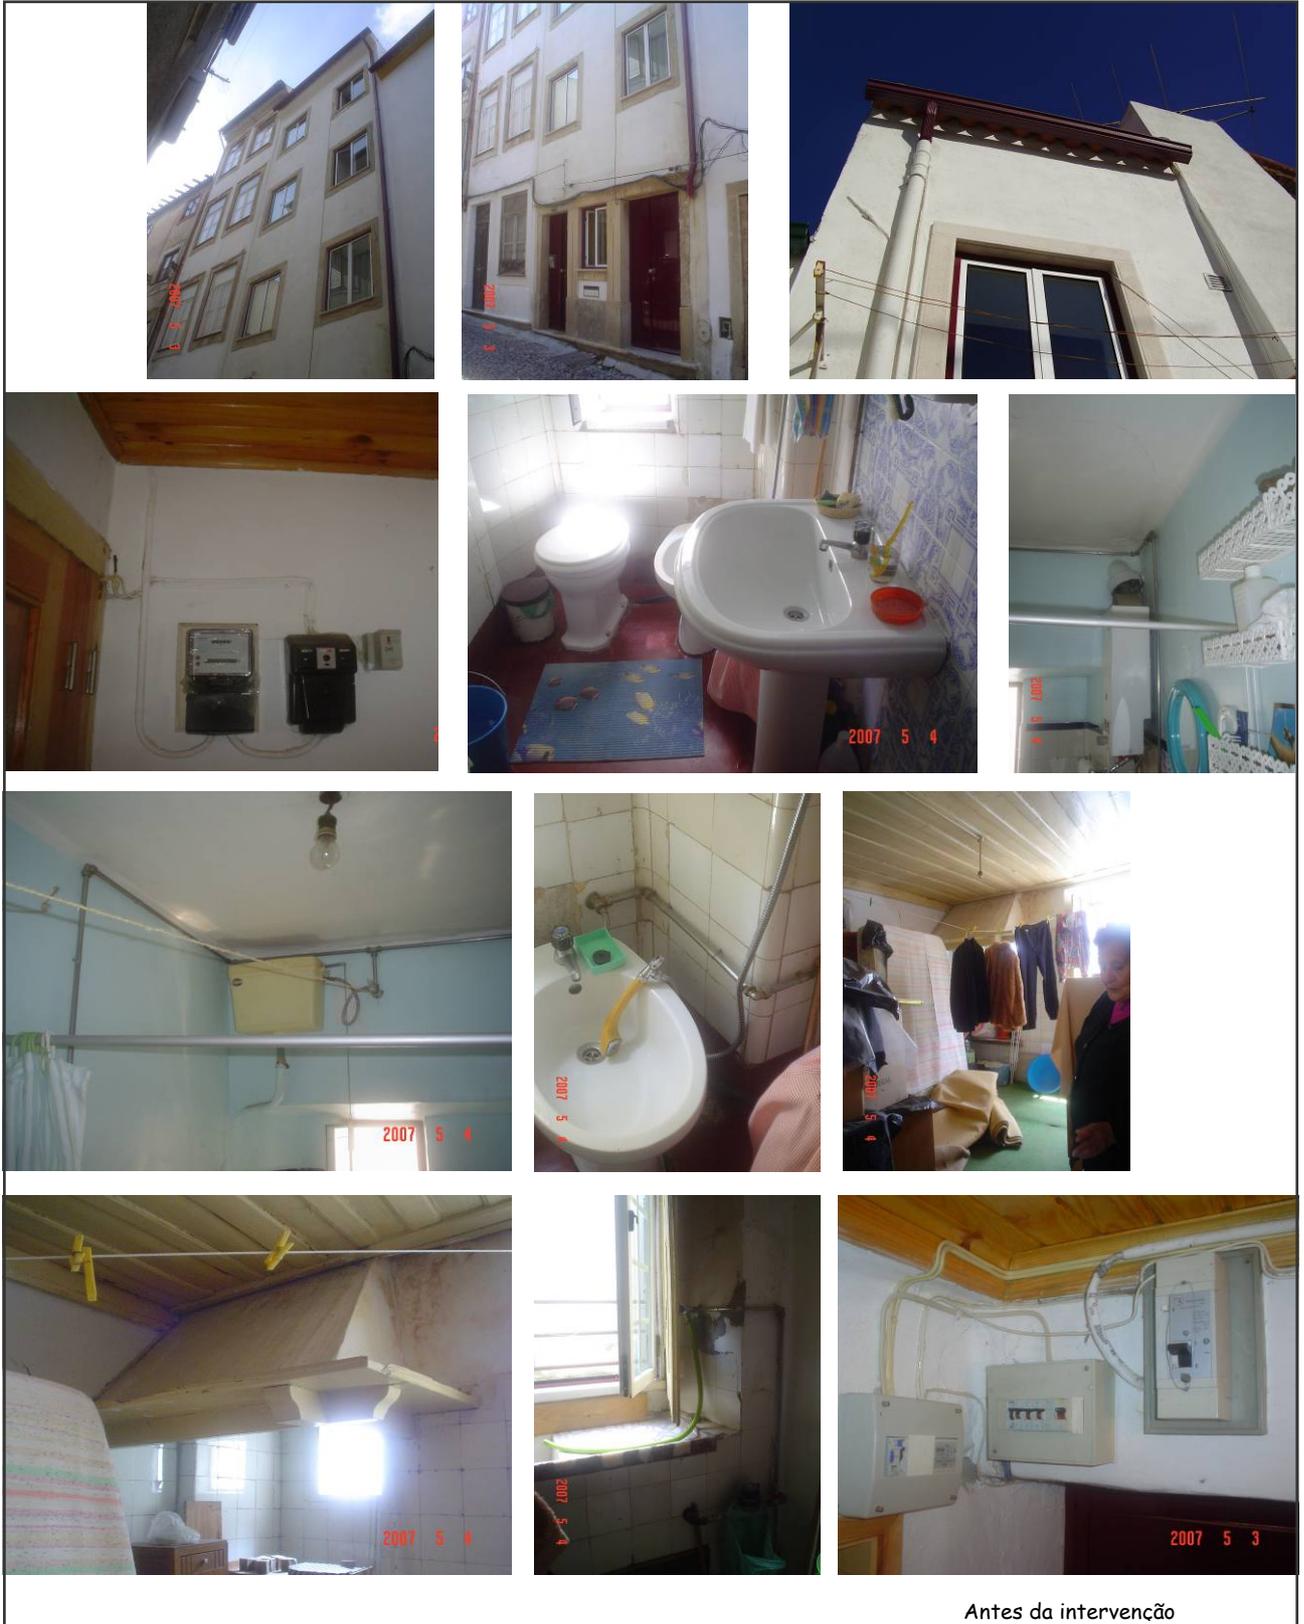
O imóvel tinha sido alvo de obras de conservação no âmbito de outro programa que contemplou a alteração de materiais dos vãos existentes, aplicação de isolamento térmico na cobertura e recuperação de acessos comuns, não tendo sido feita qualquer Reabilitação ao nível do 1º e 2º andares, onde, nomeadamente, os tectos de madeira estavam bastante degradados (com vestígios de apodrecimento), flecha acentuada nos pavimentos e fendas generalizadas nas paredes, sendo que nas paredes verticais dos acessos comuns do 1º e 2º andar as fendas eram mais acentuadas. O 3º andar e o sótão, encontravam-se em bom estado de conservação, no entanto verificaram-se, quando da execução da Ficha de Patologias, indícios de humidade na casa de banho, devido à sua deficiente ventilação.

A instalação eléctrica, deficiente, com cabos de secção inferior ao regulamentar e tomadas sem condutor de protecção.

Os vãos exteriores, em alumínio, de duas folhas, configuravam-se numa dissonância, nomeadamente, quanto à forma e material utilizados. A proposta teve em consideração conferir uma leitura de autenticidade, tomando como base fotografias anteriores à intervenção anterior.

As obras preconizadas tiveram como objectivo a consolidação e pintura da fachada, substituição das redes de distribuição de água, de drenagem de esgotos e de águas pluviais, remodelação das redes eléctrica, telefones e de TV. Foram também previstos ligeiros ajustamentos de distribuição da compartimentação interior, melhorando a sua funcionalidade.
