GABINETE PARA O CENTRO HISTÓRICO

FICHA TÉCNICA DA OBRA

"Recuperação do Imóvel sito na Rua do Quebra-Costas, nºs 21 a 25"

Dono de Obra: Câmara Municipal de Coimbra

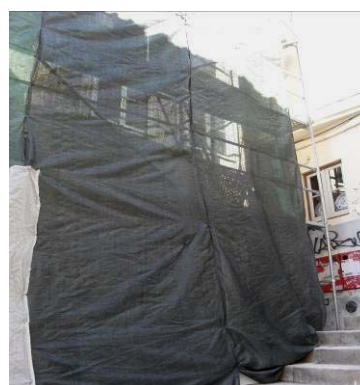
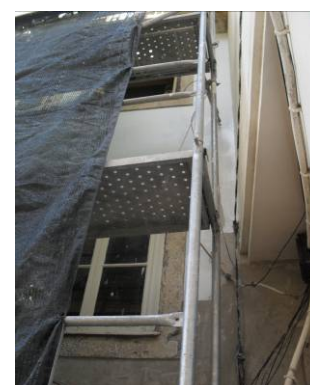
Montagem de andaimes e de rede de protecção

Do estaleiro necessário à execução da empreitada fizeram parte integrante, a colocação da vedação da obra, a montagem de estruturas de andaimes com características que permitiram a realização da empreitada em segurança.
