GABINETE PARA O CENTRO HISTÓRICO

FICHA TÉCNICA DA OBRA

"Recuperação de 2 imóveis sitos na Rua do Loureiro, nº 21/Beco do Loureiro, nº 4 e Beco do Loureiro, nºs 2 a 4"

Dono de Obra: Câmara Municipal de Coimbra

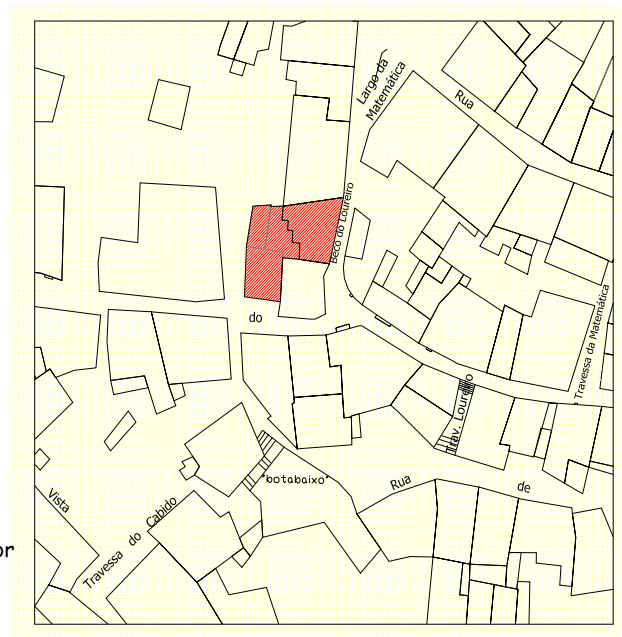
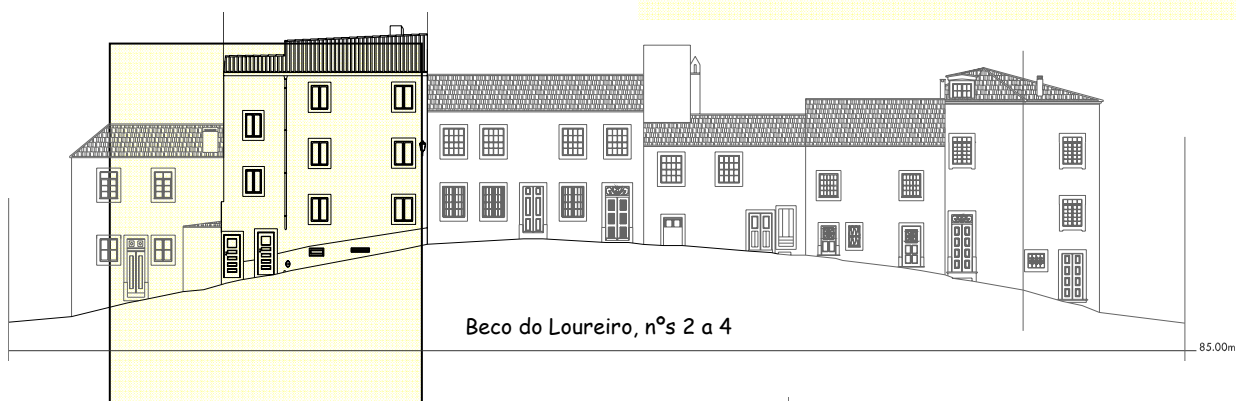
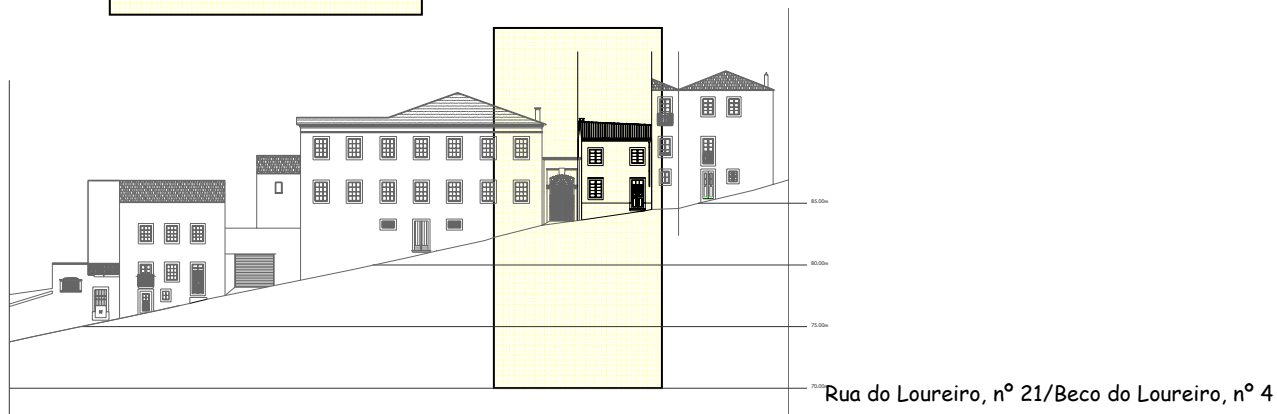
Sé Velha

Torre de Anto

Igreja de S.Salvador

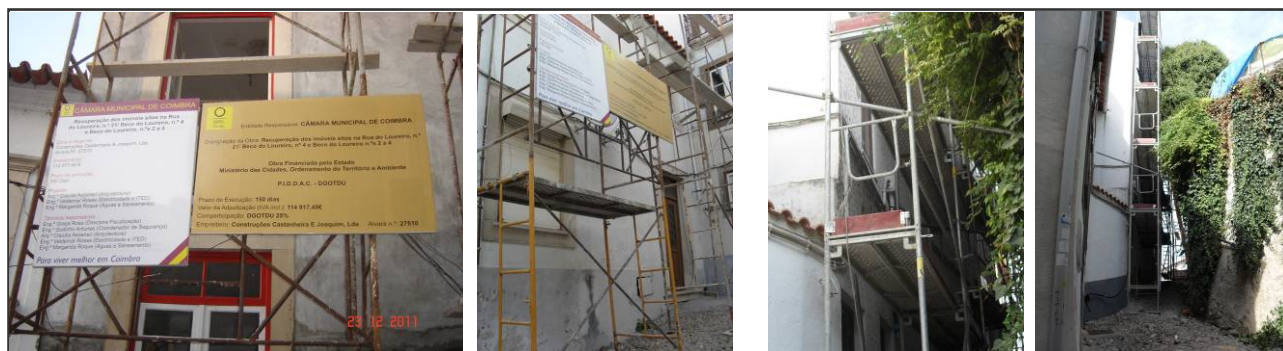
De forma a salvaguardar as condições de higiene e segurança no trabalho, tendo em consideração as limitações pré-existentes no Centro Urbano Antigo, o espaço de estaleiro obedeceu aos requisitos essenciais para apoio à execução da obra.

Do estaleiro fizeram parte integrante, a colocação da vedação da obra, a montagem de estruturas de andaimes e uma plataforma de trabalho provisória elevada com características que permitiram a realização da empreitada em segurança.
