GABINETE PARA O CENTRO HISTÓRICO

FICHA TÉCNICA DA OBRA

"Recuperação do Imóvel sito na Rua da Matemática, nºs 3 a 5"

Dono de Obra: Câmara Municipal de Coimbra

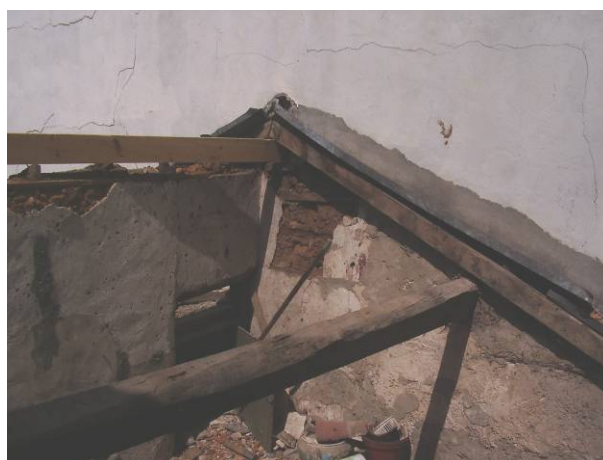
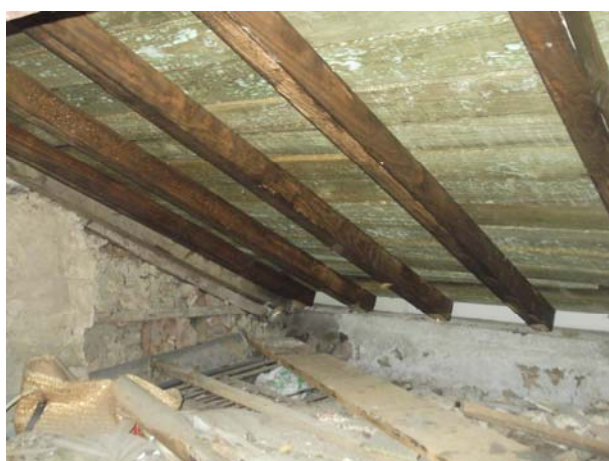
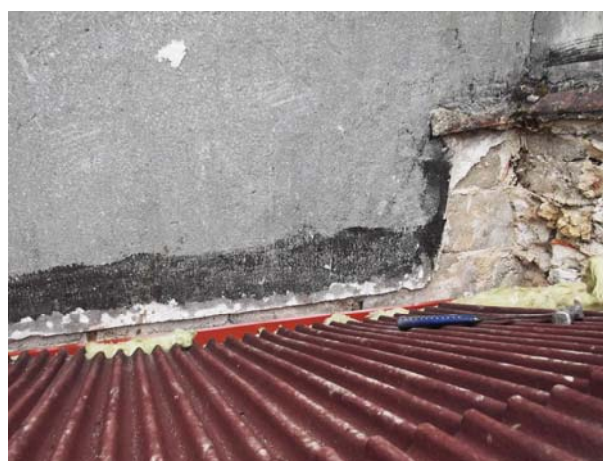
Intervenção na cobertura

A cobertura, incluindo estrutura de suporte encontrava-se em avançado estado de degradação, resultante da falta de manutenção ao longo do tempo e da entrada de águas pluviais.

Foi substituída na sua totalidade, incluindo a estrutura de suporte, tendo ainda sido executada uma "viga de cintagem", mantendo-se em todo o restante o método construtivo tradicional.

As madeiras aplicadas foram tratadas com produtos ignífugos adequados, para melhorar a sua resistência à combustão e nas áreas de contacto com as paredes de alvenaria, foram protegidas com uma solução betuminosa de modo a atenuar a sua degradação.

O isolamento da cobertura foi executado com sub-telha do tipo "onduline", com posterior assentamento de telha cerâmica idêntica à existente. O isolamento térmico, composto por placas de lã mineral com 40mm de espessura dotada de película antidesagregante, foi aplicada sobre o tecto do último piso.

A chaminé existente foi recuperada e pintada, tendo sido aplicadas revessas em chapa de zinco, para execução de remates necessários.

Foram também aplicadas revessas de remate às empenas dos edifícios contíguos.
