GABINETE PARA O CENTRO HISTÓRICO

FICHA TÉCNICA DA OBRA

“TORRE DE ALMEDINA 2ª FASE – RECUPERAÇÃO DE FACHADAS”

Dono de Obra: Câmara Municipal de Coimbra

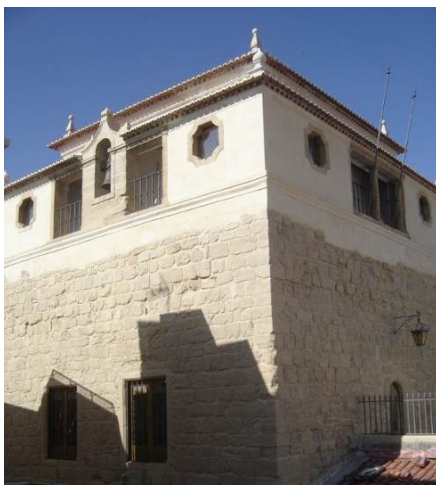
Fachada poente, depois da intervenção

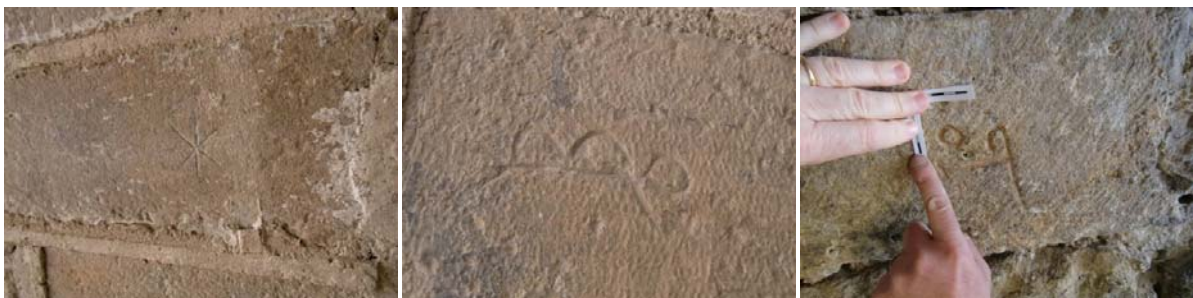
Três das muitas siglas de canteiro descobertas nas abóbadas de pedra, depois de limpas.

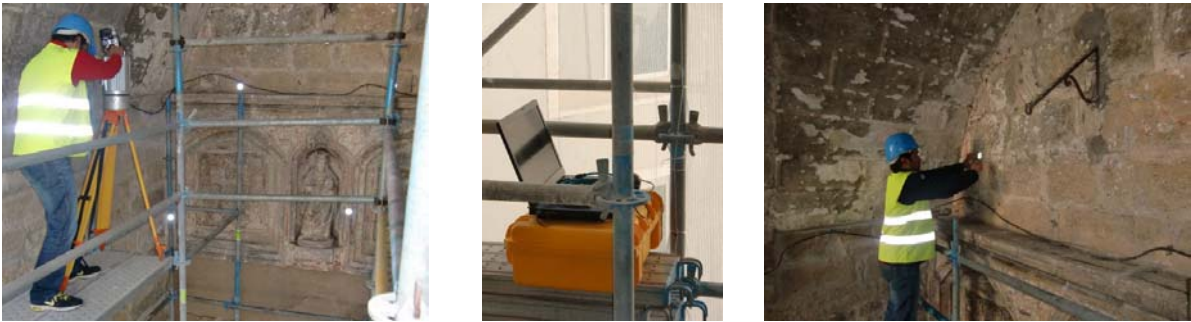
Execução dos trabalhos de levantamento tridimensional e fotogramétrico.

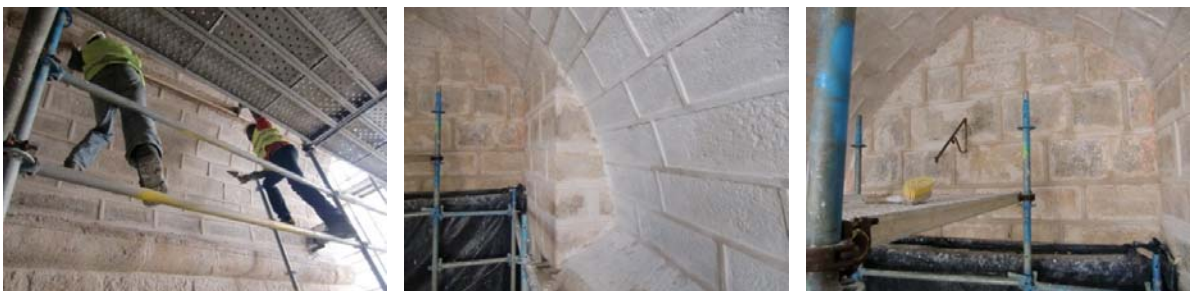
Fases da reparação e execução das juntas fingidas na abóbada.

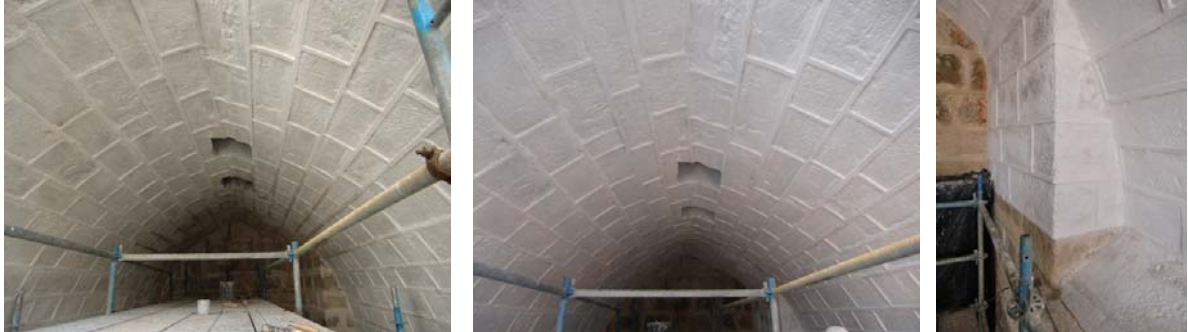
Fases da caiação da abóbada.

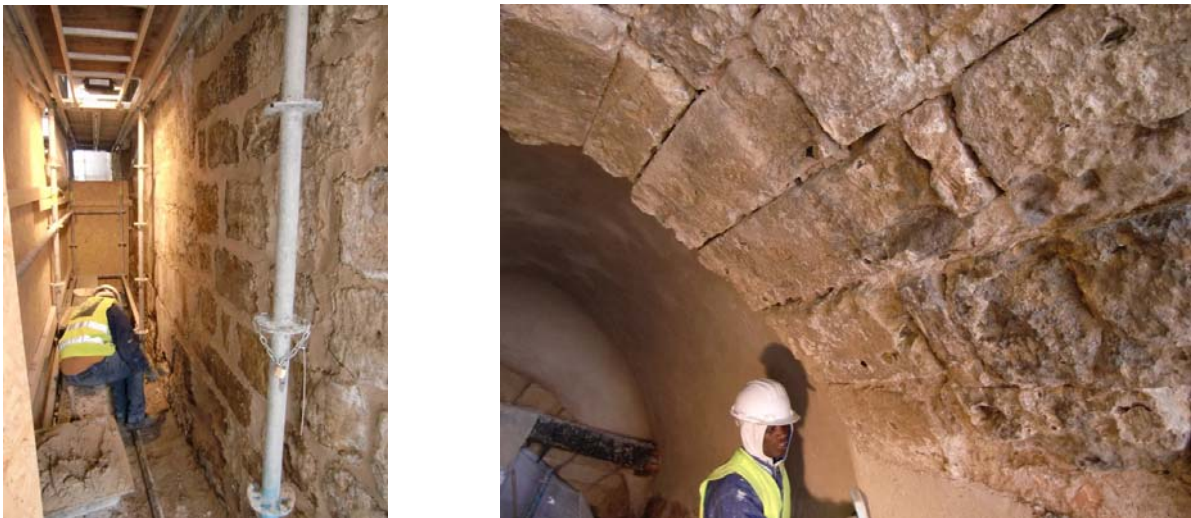
Decurso dos trabalhos no troço sul do intradorso do Arco de Almedina

Na abóbada existente no lado sul do interior do Arco da Torre de Almedina, executaram-se os trabalhos de limpeza e estabilização previstos em projeto. O facto dos limites da zona da abóbada e paredes, a rebocar, não serem bem definidos inicialmente, obrigou a um esclarecimento que mereceu o parecer da DRCC/IGESPAR. As argamassas utilizadas no preenchimento das juntas foram as mesmas das restantes e a argamassa do reboco foi: salpisco: 6 partes de areia de rio; 2 partes de cal hidratada; 1 parte de cal hidráulica; Emboço/Reboco: 6 partes de areia de rio; 1 parte de cal hidratada; 1 parte de cal hidráulica. A armadura foi executada com rede de fibra de vidro de 115g/m², com malha 10x10mm e tratamento anti-alkalino, grampeada com elementos roscados em aço inox. Este reboco estando sujeito a grande degradação, provocada pela permanente passagem de água de origem indeterminada no interior da Torre, com grande contaminação salina, não só foi armado para garantir resistência mecânica, como também foi caiado, para melhorar a sua coesão na camada mais superficial, garantindo assim melhorias na sua durabilidade. Foram feitas algumas amostras, tendo-se, conjuntamente com os técnicos da DRCC, decidido pela seguinte composição: 1,5 partes de cal em pasta; 1,5 partes de água; 100 gr. de "Fixocal"; 115 gr. de "Amarelo"; 67,5 gr. de Sombra Oliveira; 30 gr. de "Sombra Castanho". A primeira área de abóbada junto à entrada sul do Arco, como apresentava um reboco ainda competente, foi apenas rebocada com uma camada

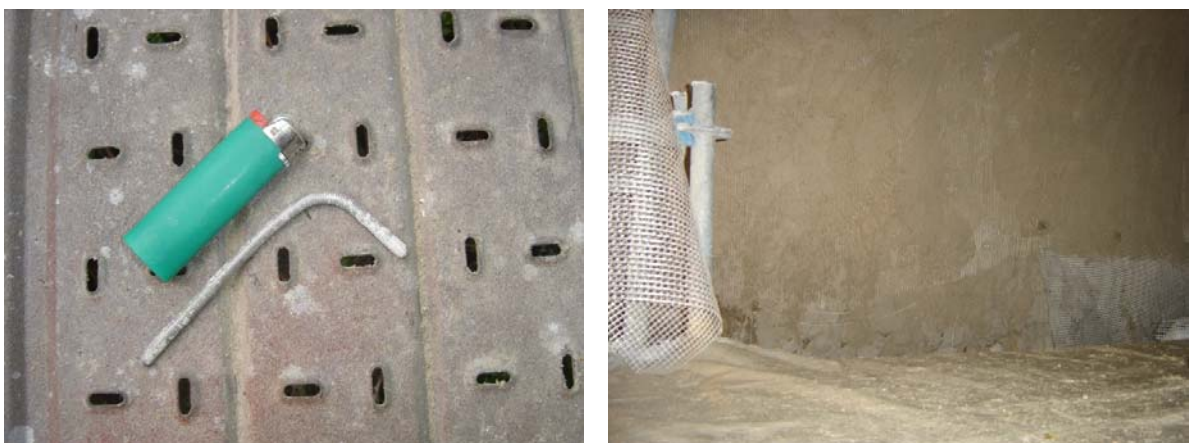
Imagem de grampo de inox e rede de fibra de vidro, utilizados no reboco do intradorso do Arco de Almedina

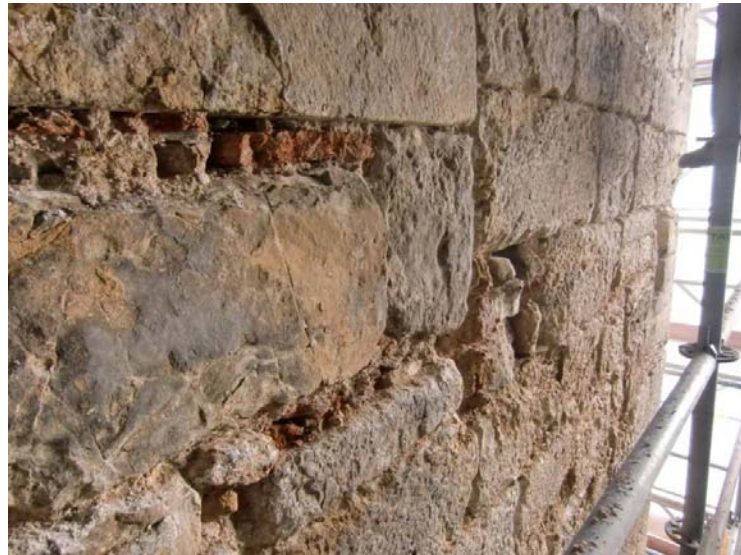
[01] – Aparelho em silharia miúda, integrando pedras reaproveitadas, correspondente a estrutura pré-existente integrada na Torre e já registada por Nogueira Gonçalves e Jorge de Alarcão (2008) como cubelo de cronologia incerta. Foi recolhida amostra de argamassa da junta para análise. Regista-se a presença de cerâmica de construção a servir de calço/cunha entre os silhares (recoberta com argamassa). Estratigraficamente assenta diretamente no substrato rochoso e é adossado pelas [02] e [03].

Fotografia obtida após a picagem da argamassa das juntas e se colocou a descoberto a existência de cerâmica de construção entre os silhares do aparelho da [01].

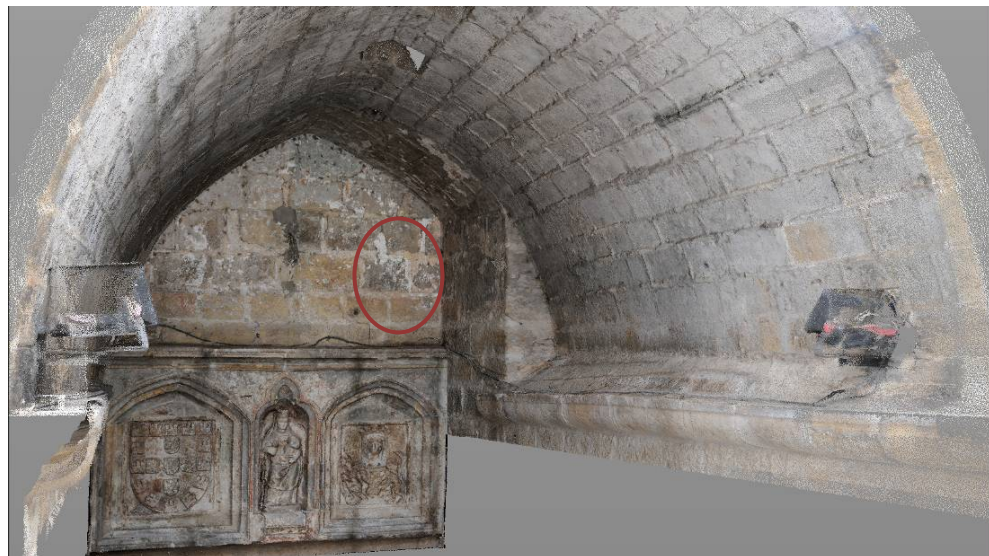
Imagem gerada por nuvem de pontos coloridos, com indicação da zona registada na fotografia anterior e onde é visível a dissimetria da abóbada na zona interior e o recuo do arranque da mesma no lado poente.

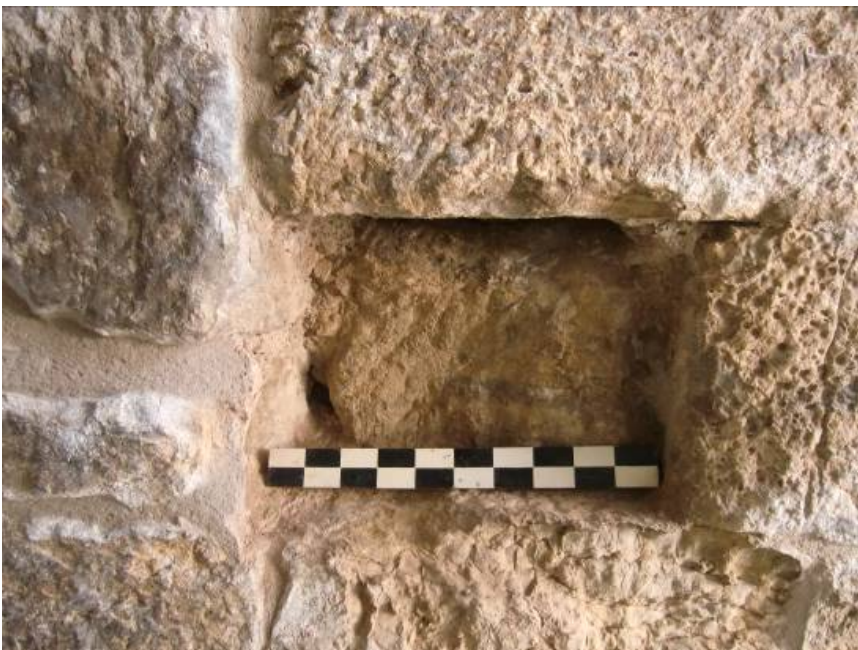
Fotografia de pormenor de uma das zonas de encaixe de travejamento
