# GABINETE PARA O CENTRO HISTÓRICO

## FICHA TÉCNICA DA OBRA

"Recuperação do Imóvel sito na Rua Joaquim António de Aguiar, nºs 4 a 8"

**Dono de Obra:** Câmara Municipal de Coimbra

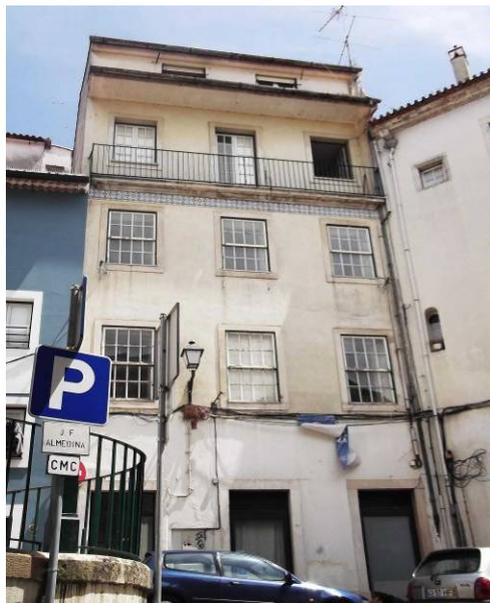
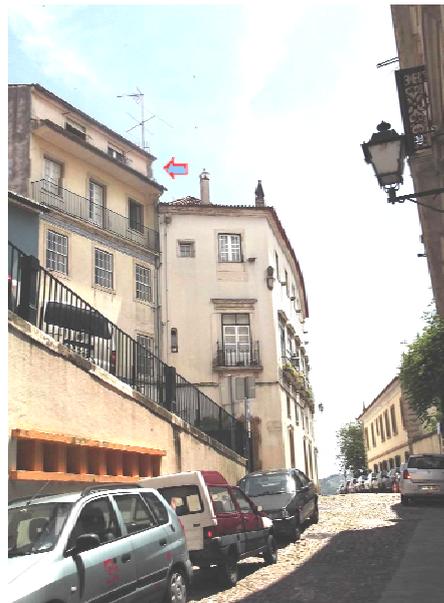
Antes da intervenção

Verificado o estado de degradação deste imóvel, em especial dos materiais de revestimento das fachadas, resultante da falta de manutenção, e a inadequação das infraestruturas existentes, a intervenção teve como objetivo garantir a sua preservação, dotando-o de
