GABINETE PARA O CENTRO HISTÓRICO

FICHA TÉCNICA DA EMPREITADA

"Recuperação do Imóvel sito na Rua do Quebra Costas, nºs 13 a 19"

Dono de Obra: Câmara Municipal de Coimbra

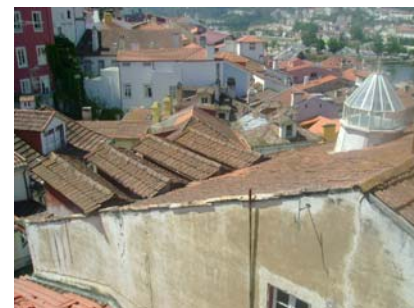
A ficha de patologias, descrevia deficiências/degradação, nomeadamente do revestimento da cobertura (telhas e acessórios), dos materiais de remate da mesma com "trapeiras", chaminé e com os edifícios contíguos, dos beirados e sistema de recolha e drenagem de águas pluviais, bem como a inexistência de qualquer tipo de sistema de isolamento térmico. Os tectos interiores das "águas furtadas", apresentavam abaulamentos acentuados e manchas de humidade, devidos a infiltrações. No revestimento metálico da parede exterior, de empena, era visível à vista desarmada um elevado grau de oxidação e na fachada principal reboco degradado "fruto" de uma intervenção menos bem conseguida ao nível do r/chão, uma dissonância clara com o edificado adjacente - revestimento de mármore e caixilharia de alumínio e vidro com porta e montra num único vão - por intervenção intrusiva que, dando lugar a uma montra de grandes dimensões, fragilizou a fachada principal. Todos os vãos exteriores de portas e janelas de madeira, dos pisos elevados e das "trapeiras" das "águas furtadas", encontravam-se com pinturas degradadas. As guardas de portas de sacada do 1º andar e o gradeamento da varanda do 3º andar apresentavam forte oxidação.

Os registos fotográficos apresentados, foram efectuados na vistoria feita para levantamento do estado de conservação do imóvel.

As obras tiveram como objectivo a reabilitação total da cobertura, beirados e sistema de recolha e drenagem de águas pluviais, consolidação de rebocos exteriores, isolamento e revestimento da parede da empena poente, pintura das fachadas, o restauro e ou substituição de caixilharias exteriores, com aplicação de segundos vãos nas portadas interiores e nos de alguns dos pisos elevados, a recuperação de guardas de varandas, a retirada de estores existentes, a reposição de porta da fachada principal ao nível do rés-do-chão, a recuperação das cantarias com a sua reposição ao nível do piso térreo, a substituição das redes de distribuição de água, de drenagem de esgotos e de águas pluviais e implantação exterior de tubagens enterradas para colocação de infraestruturas das redes eléctrica, telefones e de TV, que se encontravam na fachada principal.
