FONTE DE EIRAS E AQUEDUTO ADUTOR

Relatório efetuado por: Manuel Matias (Mestre Conservador-Restaurador afeto ao GCH/CMC).

Coimbra, 13 de Março de 2013

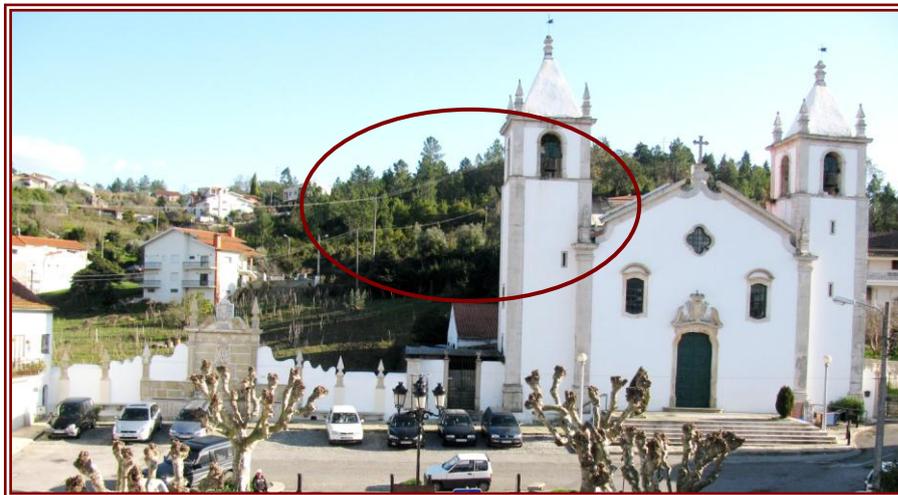
Foto 1 – Vista geral do conjunto arquitetónico.

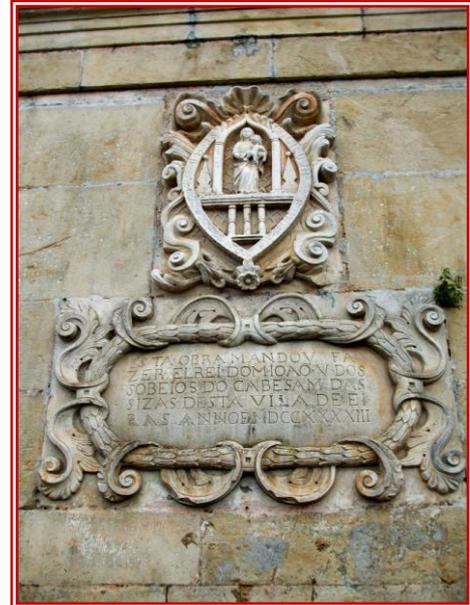
Foto 3- Selo medieval da vila e inscrição real

A fonte é encimada pelo selo medieval da vila bem como pelo escudo nacional e os dizeres reais esculpidos na própria pedra e encontra-se datada de 1743, tendo sido mandada construir no reinado de D. João V.

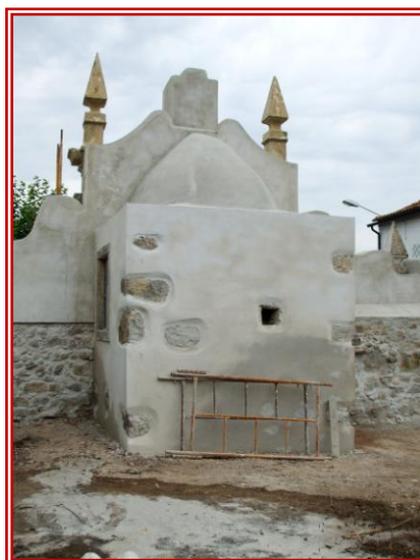
Foto 18 – Tardoz da mina

8 – A porta de vigia da mina encontrava-se muito degradada. Foi recuperada tendo-se aplicado uma grelha de ventilação na parte superior e foi feito um orifício de ventilação na parede oposta à entrada, de modo a que se verificasse uma ventilação forçada de ar na diagonal no interior da mina, tendo o orifício sido protegido com uma rede metálica de pequena dimensão de modo a não permitir a entrada de aves ou ratos para o interior da mina.

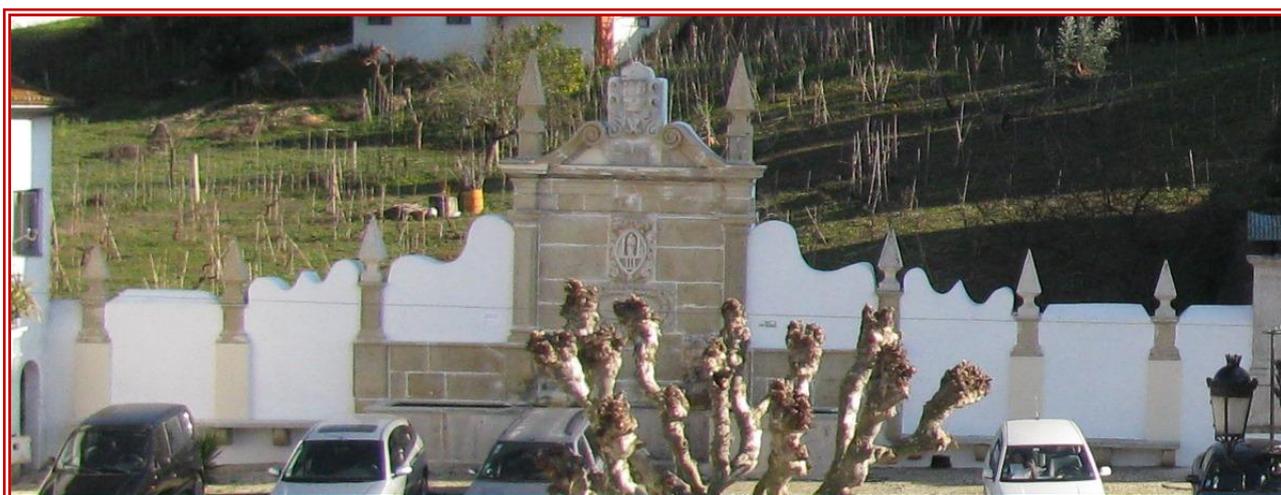
Foto 22 – Aspeto final da intervenção.
