FICHA TÉCNICA DA OBRA

"Recuperação de Edifício Municipal - Pátio do Castilho n.º 30"

Processo n.º 2019/300.10.001/86

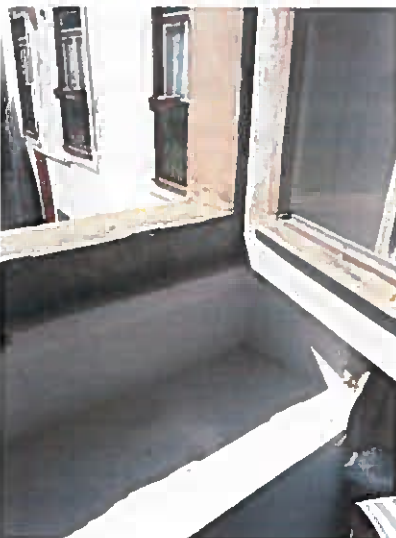
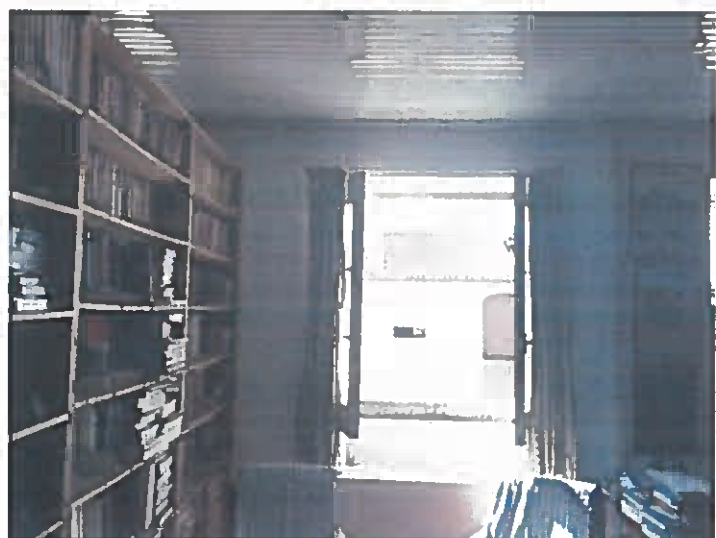
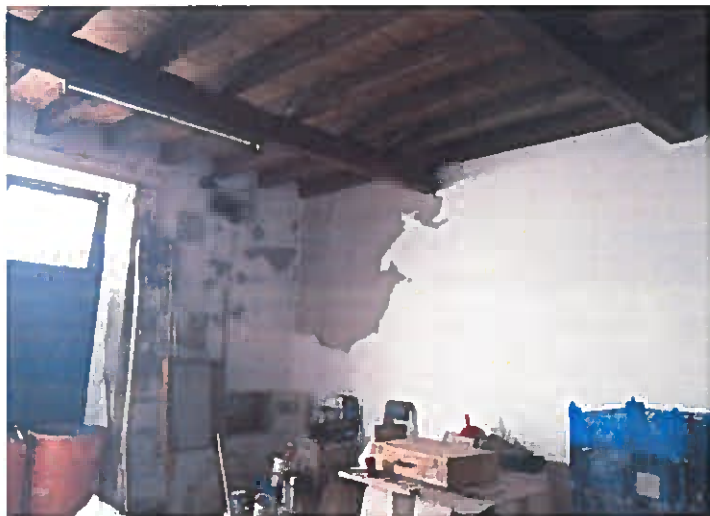
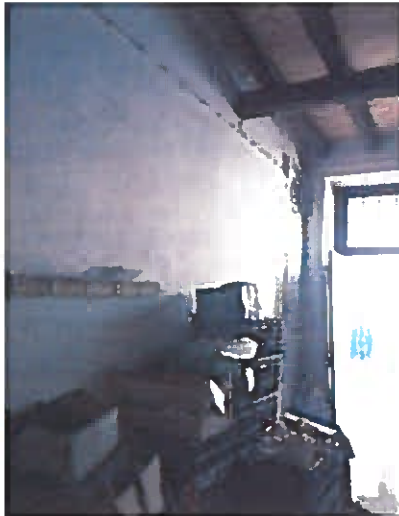
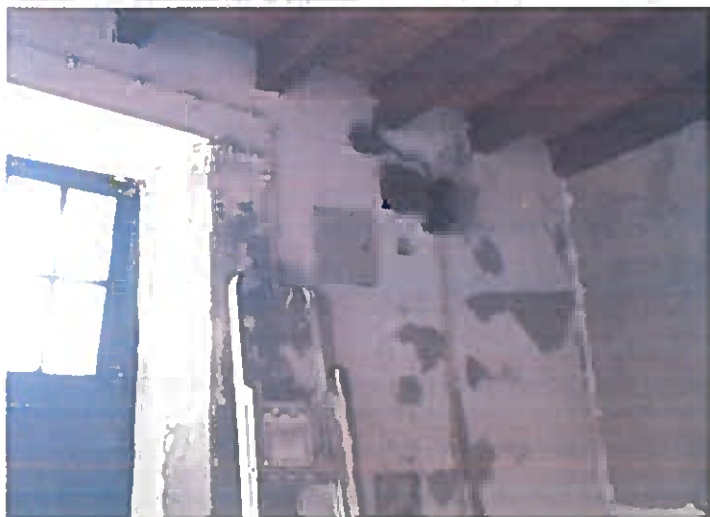
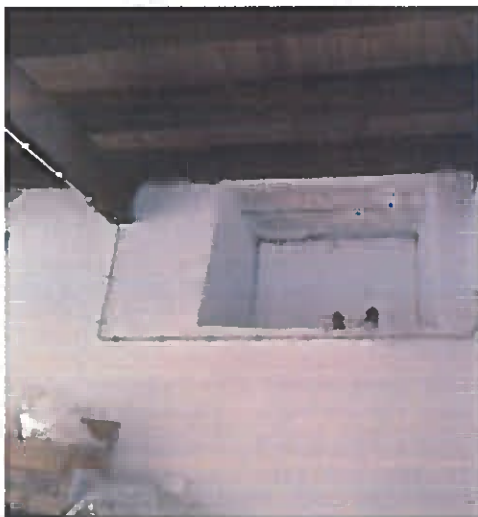
Piso 0 - Interiores

Os materiais de revestimento nas fachadas e vãos, deste imóvel, encontravam-se em avançado estado de degradação, facto resultante da falta de manutenção ao longo do tempo. Com esta intervenção pretendeu-se garantir a sua recuperação e restituir-lhe uma imagem que dignificasse o conjunto urbano em que se insere.

A cobertura de três águas era revestida a telha de aba e canudo e telhas de vidro que serviam para iluminação interior. As águas pluviais eram recolhidas através de uma caleira de dimensões reduzidas.

O envelhecimento do material das caixilharias, respetivos revestimentos e acabamentos, assim como a mal execução, associado à falta de manutenção periódica (pintura), explicam o grau de degradação que se verificava.

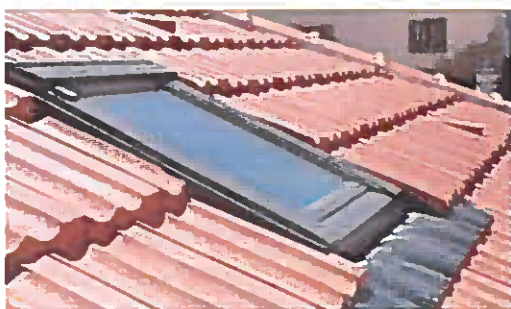
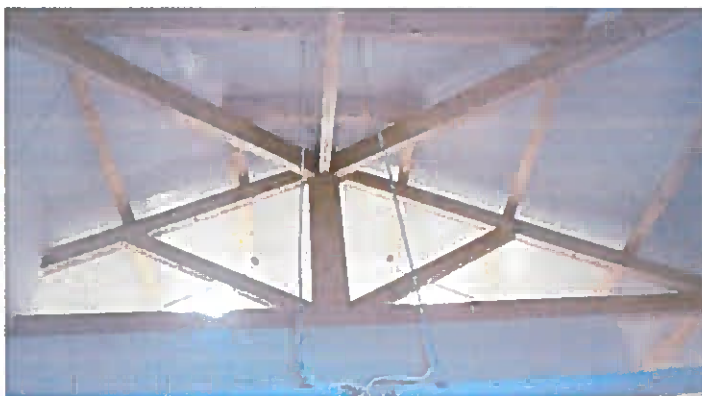
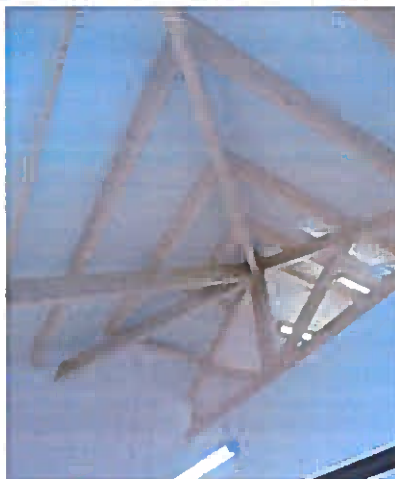
Em plena fase de obra verificou-se que ambas as asnas apresentavam ataque xilófago (fungos/podridão) com perda significativa de resistência da secção nas entregas da parede e empeno muito acentuado numa delas. O facto da madeira de pinho ser uma madeira macia (conífera) aliado às suas características heterogéneas, nomeadamente a anisotropia, bem como às condições construtivas a que esteve sujeita e por não ter sido tratada, fez com que os elementos estruturais se degradassem com mais celeridade do que se tratasse duma madeira mais dura (folhosa) e de características mais estáveis e resistente.

Propôs-se que as novas asnas fossem em Madeira de Pinho Nórdico, lamelada, podendo as ligações ser executas por elementos metálicos ou empalmes.
