## 1. INTRODUÇÃO

Em resposta ao solicitado por mensagem de correio eletrónico, enviada em 19/04/2023, pelo Exmo. Senhor Diretor do Departamento de Espaço Público, na qual é solicitada a realização de uma vistoria com o objetivo de identificar e avaliar as diversas patologias que a Rua Nicolau Chanterenne (localizada em território pertencente à Freguesia de Santo António dos Olivais) apresenta, bem como, na medida do possível, as suas causas, foi elaborado, após deslocações realizadas ao local pelos seus três signatários, o presente relatório de vistoria.

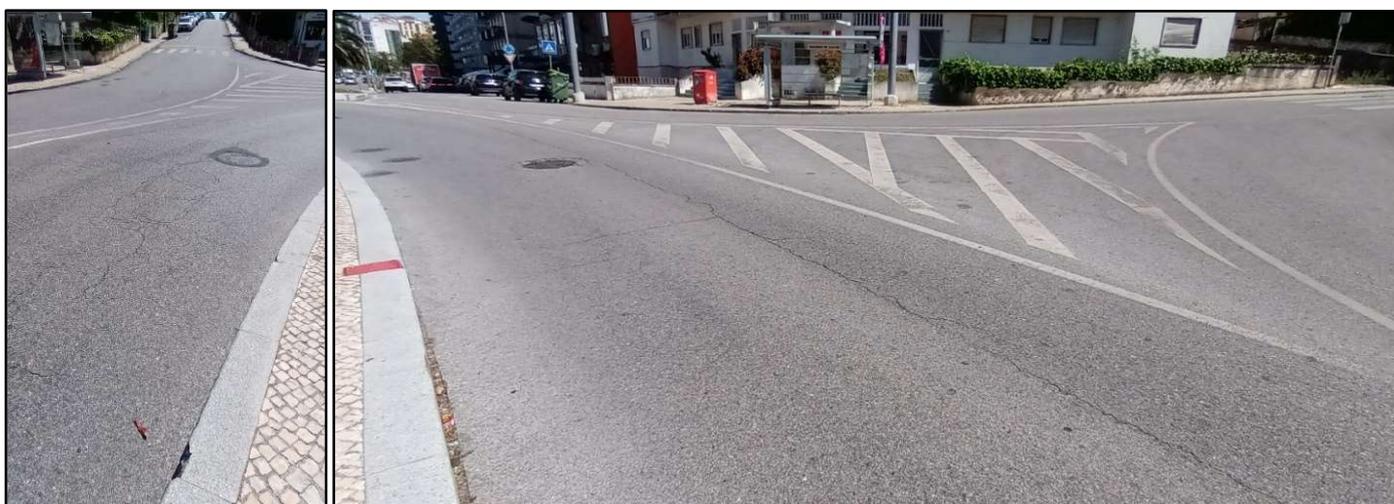
**Figura 1** – Zona inicial, a Este, da Rua Nicolau Chanterenne, junto ao cruzamento com a Rua Machado de Castro e a Praça Fausto Correia (fotografias recolhidas a 12/05/2023)

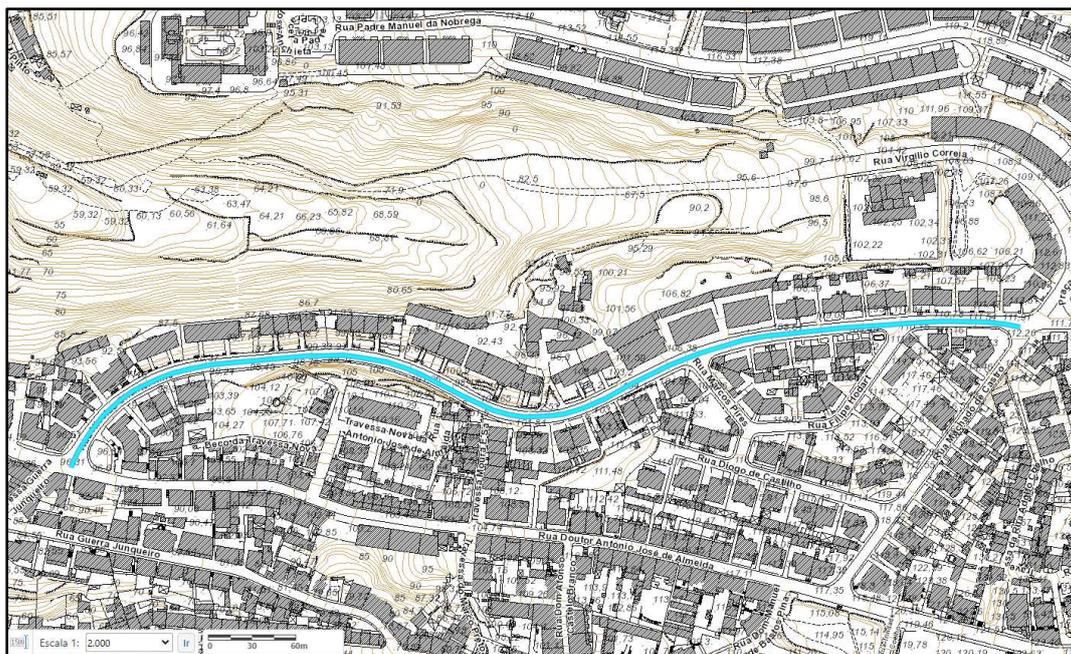
Como podemos observar na figura abaixo, grande parte da Rua Nicolau Chanterenne, sobretudo e de forma mais acentuada na parte mais a Oeste da mesma (onde aliás se encontra o talude referido acima), encontra-se localizada na vertente que desce desde a Rua António José de Almeida (a Sul), até ao vale localizado na continuação da Rua Virgílio Correia.

**Figura 21** – Altimetria do traçado da Rua Nicolau Chanterenne (marcada a azul) (Fonte: SIG Municipal)

Face ao exposto pode-se concluir que para se proceder à construção da via com um traçado nivelado foi necessária a colocação de uma considerável quantidade de material de aterro no tardo dos muros de suporte que delimitam o arruamento a Norte e sustêm o material ali colocado, a Sul das habitações.

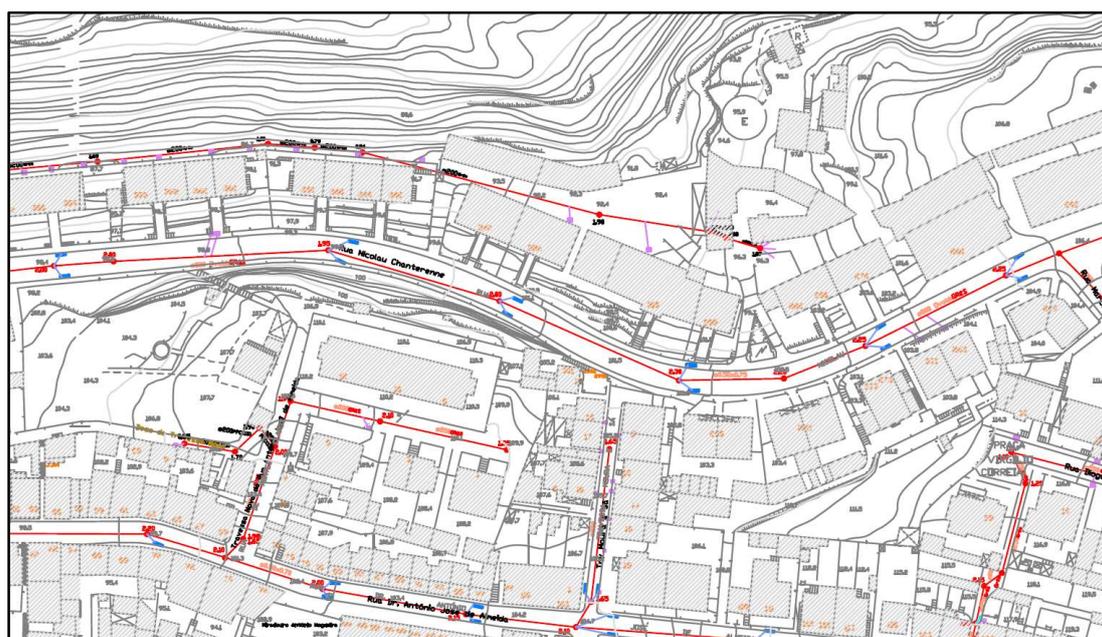
- A natureza e granulometria do material de aterro subjacente ao pavimento e a sua provável deficiente compactação, associadas à frequente circulação de veículos pesados, nomeadamente autocarros, que as agravam;
- A deficiente drenagem das águas, efetuada neste arruamento através de um sistema de drenagem unitário composto por elementos de grés (ver **figura 22**), o que denota a sua antiguidade, maior suscetibilidade de rotura e conseqüente maior probabilidade de erosão hídrica e abatimento dos materiais de aterro onde está implantado, fatores que, por sua vez, poderão levar ao aparecimento das fissuras existentes no pavimento betuminoso que lhe está sobrejacente;

**Figura 22** – Excerto de peça desenhada com traçado da rede de drenagem de parte da Rua Nicolau Chanterenne - a vermelho, o sistema de drenagem unitário (redes de saneamento e pluvial), a azul, sumidouros e respetivas ligações  
(Fonte: Planta de Localização (Elementos de Cadastro) – AC, Águas de Coimbra, E.M.)

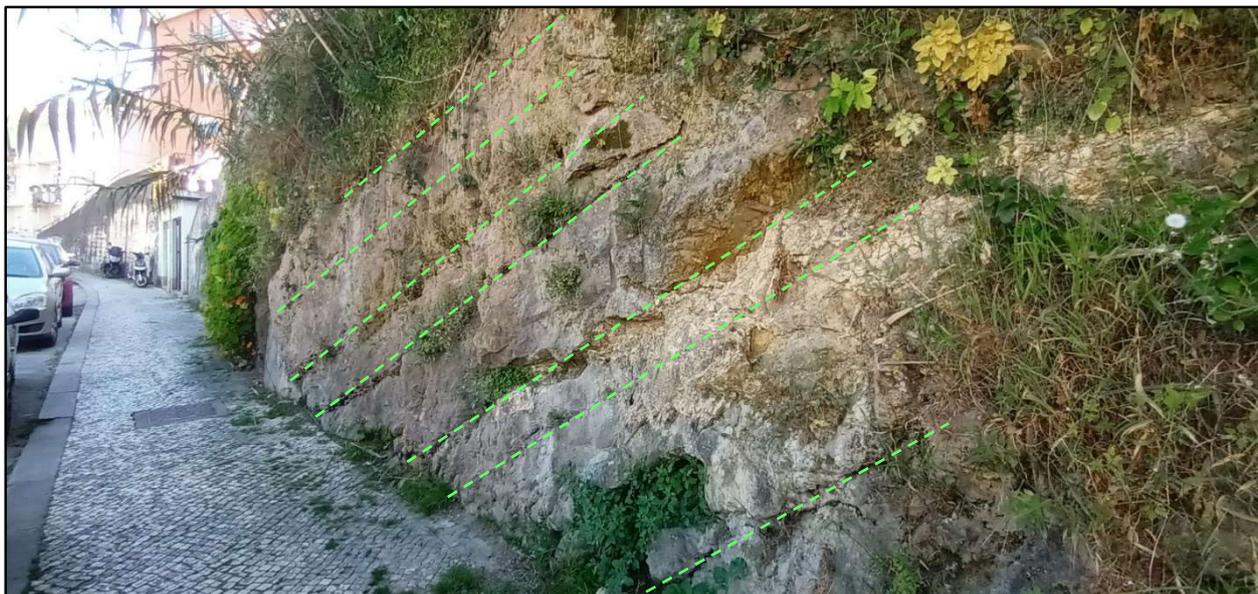
**Figura 30** – Talude onde se pode observar de forma mais visível o substrato rochoso de natureza calco-dolomítica a calco-margosa, característica da unidade geológica Formação de Coimbra, e a respetiva estratificação (marcada a verde) (fotografia recolhida a 19/04/2023).

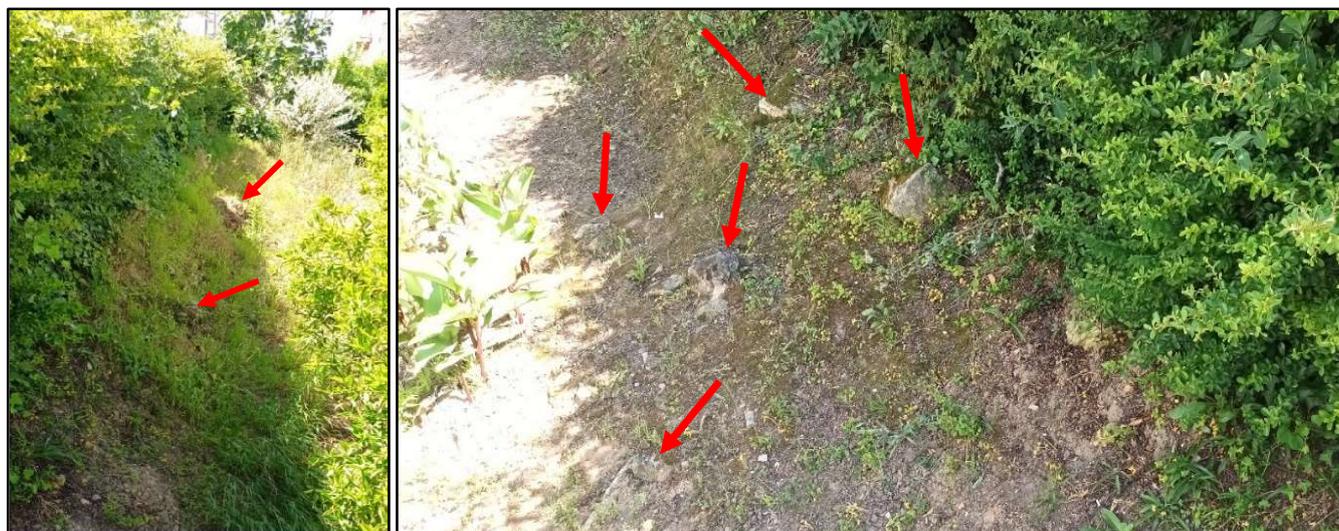
**Figura 31** – Taludes localizados entre o lado Norte da via e as habitações a Norte da mesma, onde são observáveis blocos rochosos de calcários dolomíticos/margosos (alguns dos quais marcados a vermelho), assim como um solo argilo-margoso de cor castanha amarelada e/ou castanha acinzentada (fotografias recolhidas a 12/05/2023)

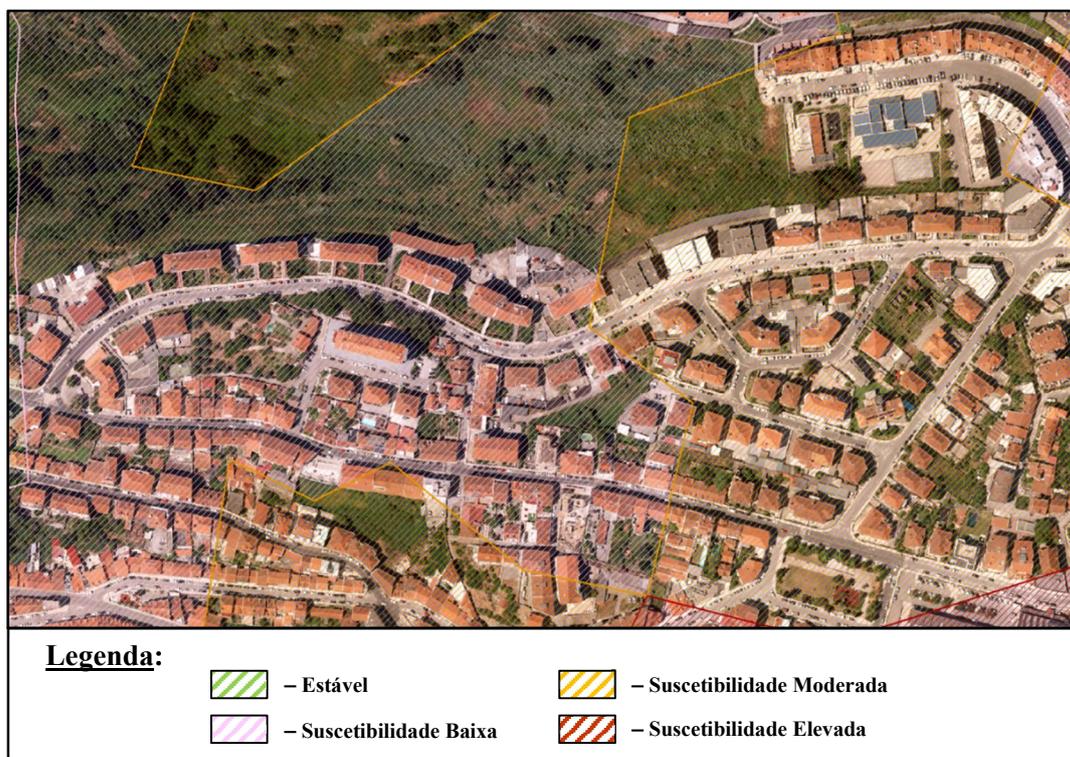
Como podemos observar na **figura 36**, onde está representada cartograficamente a **suscetibilidade a movimentos de massa** na Rua Nicolau Chanterenne, é notória a relação entre as unidades geológicas/litológicas acima referidas e cartografadas na **figura 29** e as diferentes suscetibilidades à ocorrência de movimentos de massa nesse arruamento (baixa, para a zona onde afloram calcários dolomíticos e margosos associados à unidade geológica *Formação de Coimbra*, ou moderada, para a zona onde afloram os termos carbonatados (dolomíticos e margosos), pelíticos (níveis argilo-siltosos) e gresosos associados à unidade geológica *Formação de Pereiros*).

**Figura 36** – Excerto da carta de suscetibilidade a movimentos de massa no Município de Coimbra, relativo à Rua Nicolau Chanterenne e suas proximidades (Fonte: SIG Municipal)

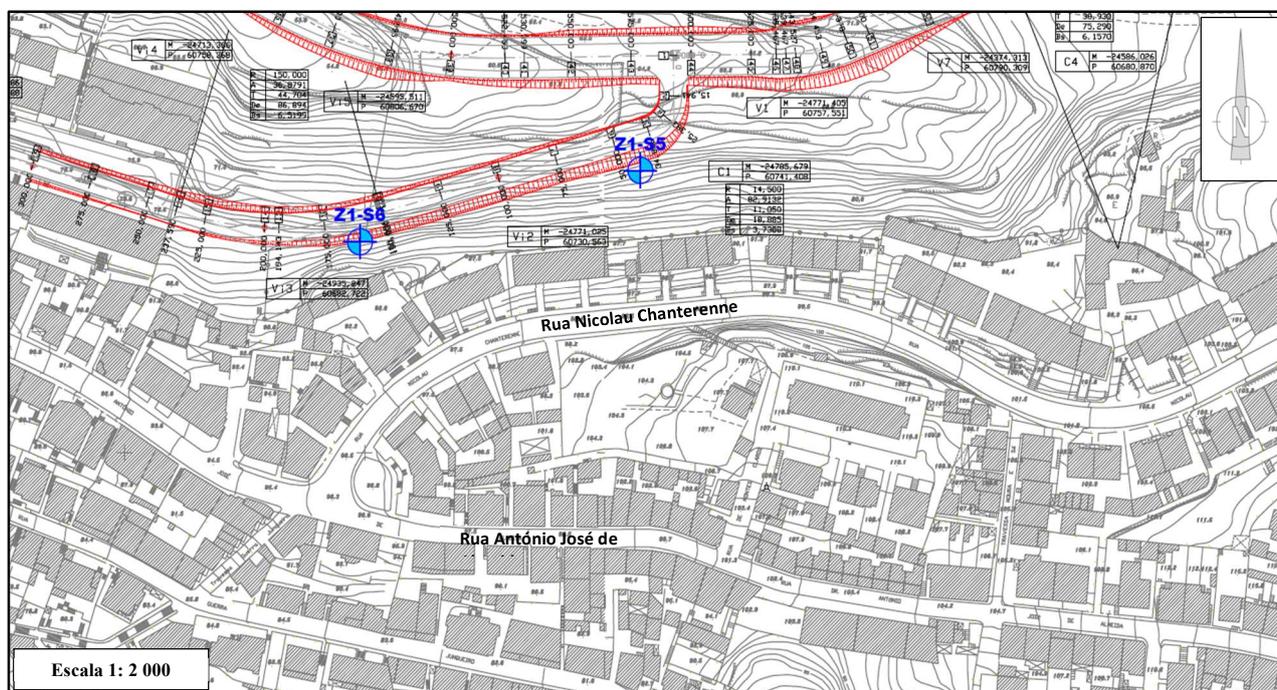
Nas imediações da Rua Nicolau Chanterenne (nos terrenos onde se pretende construir a ligação rodoviária entre a Rua Virgílio Correia e a Circular Interna, em cujo projeto está ainda incluído um pequeno troço que fará a ligação à Rua Frei Tomé de Jesus) foi efetuado, pela empresa **Geocontrole, S.A., em julho de 2022**, um **estudo de reconhecimento geológico-geotécnico** e respetivos trabalhos de prospeção geotécnica, os quais se identificam na **figura 37**.

**Figura 37** – Excerto de Planta de Localização do estudo geotécnico, com indicação de duas das sondagens realizadas (sondagens Z1-S5 e Z1-S6, assinaladas a azul) e de parte do traçado da via a construir (assinalada a vermelho) (Fonte: Reconhecimento Geológico-Geotécnico, Geocontrole, Geotecnia e Estruturas de Fundação, S.A., de julho de 2022)

Caso se verifique que o talude que carece de intervenção a curto prazo é de Domínio Municipal, deve a Divisão de Projetos, para execução do projeto de estabilização, considerar os parâmetros obtidos nas sondagens à rotação de furação vertical e respetivos ensaios laboratoriais, das quais se destacam as identificadas na figura anterior.
